SECRETARIA MUNICIPAL DE MEIO AMBIENTE  
RELATÓRIO DE VISTORIA DE CERTIDÃO DE REGULARIDADE AMBIENTAL

Processo nº 7859/17		Data/hora: 17/11/2017 às 12:00h	
Requerente: D2W Auto Mecânica LTDA-ME		CNPJ: 26.219.492/0001-02	
Empreendimento/ Código da Atividade: 55.21.10 - Reparação e Manutenção Mecânica e Elétrica de Veículos Automotores		Bairro: Mataruna	
Local: Rua Pastor Luis Laurentino nº 401		Tel: (22) 2778-1995	
<input type="checkbox"/> Área Pública <input checked="" type="checkbox"/> Área Particular		Possui Licença: <input type="checkbox"/> sim <input checked="" type="checkbox"/> não LMI <input type="checkbox"/> - CA <input type="checkbox"/>	
Lote <input type="checkbox"/> fechado <input checked="" type="checkbox"/> aberto no momento da vistoria		Acompanhada pelo proprietário <input type="checkbox"/> sim <input checked="" type="checkbox"/> não	
Coordenadas: 23 K 787864.96 m E 7510891.68 m S

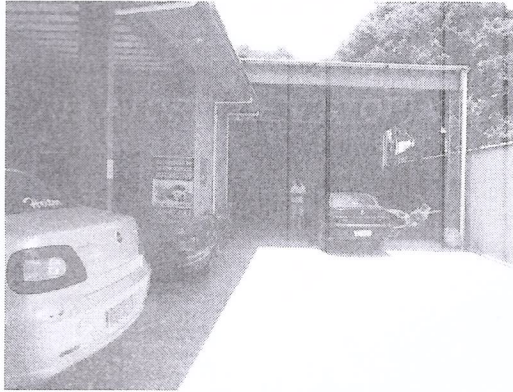
Vista da oficina

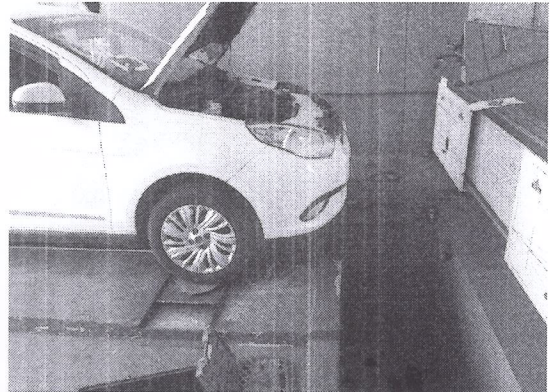
Área de balaceamento e troca de óleo

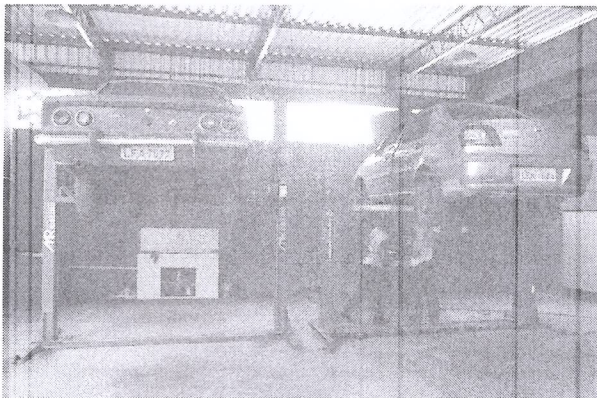
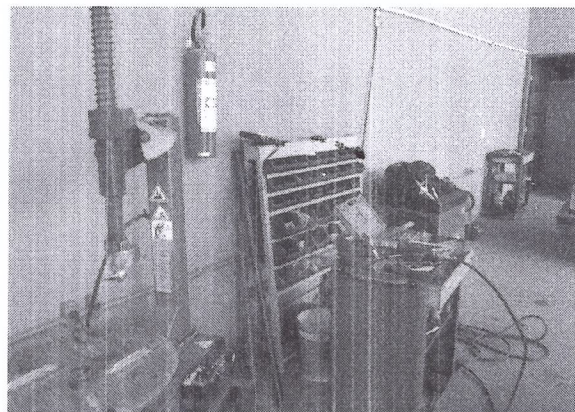
Fotos: Área de reparo e serviços de borracharia

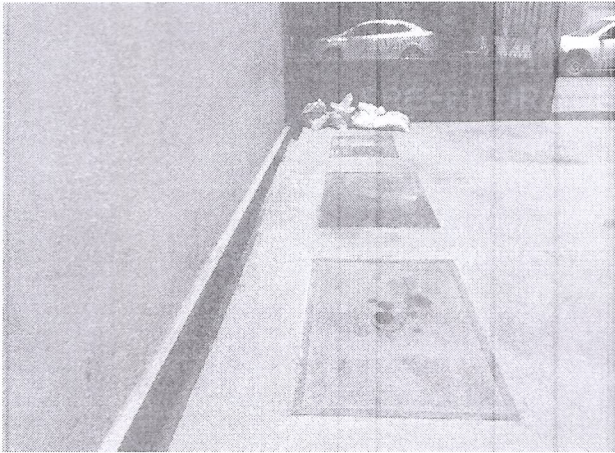
CSAO

Foi observado em vistoria que o sistema de separação de água e óleo estava com funcionamento eficiente, no entanto a coleta de águas pluviais passa pelo sistema.

O proprietário foi informado da necessidade de vedação do sistema e de readequação de uma ligação irregular, saída da canaleta direta para a rua.
