RELATÓRIO DE VISTORIA DE CERTIDÃO AMBIENTAL

Processo nº 5678/16		Data/hora: 06/02/17 - 10:00h
Requerente: J. Salgado Injeção Eletrônica Casimirenses Ltda.-ME		CNPJ: 07.252.403/0001-77
Empreendimento: Reparação e Manutenção Mecânica e Elétrica de Veículos Automotores		Bairro: Pedro Rates Bastos
Código da Atividade: 55.21.10		Tel: (22) 2778 - 5796
Local: Rua Araribóia nº 43 (Lote 03 da Quadra D) - Sede/ 1º Distrito		Outros: -----
() Área Pública	Possui Licença: () sim (x) não	
(x) Área Particular	LAS () - CA (x)	
Lote: () fechado (x) aberto no momento da vistoria	Acompanhada pelo proprietário (x) sim () não	
Coordenadas UTM: 23K 787821.96 m E 7511746.87 m S

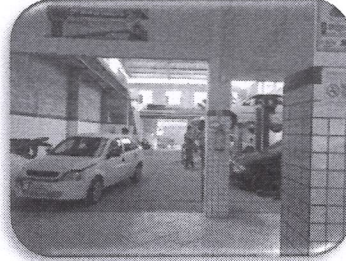
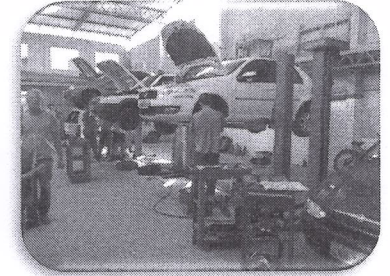
Fachada Principal do estabelecimento e da área interna do Galpão, respectivamente

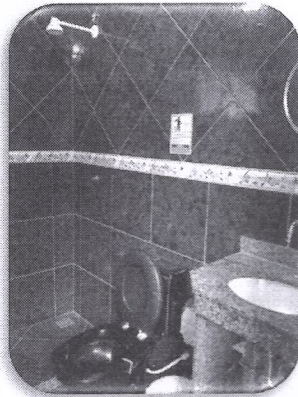
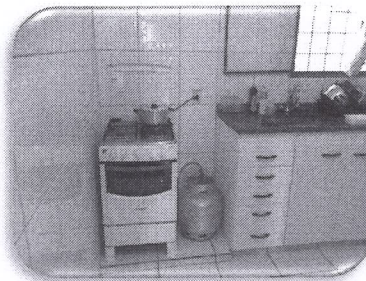
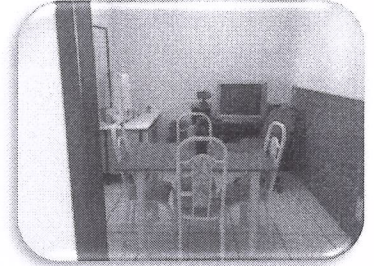
Banheiro, Cozinha e Área de Vivência, respectivamente

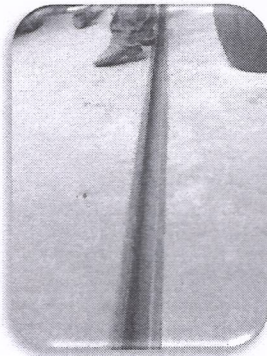
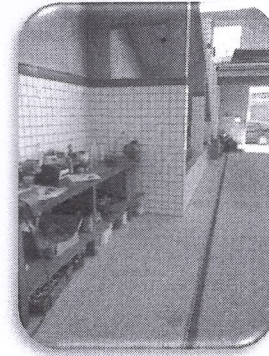
Canaletas ao redor do perímetro do Galpão

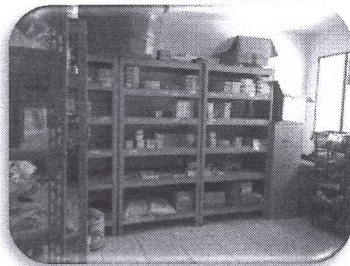
Depósito de Peças e Gaveteiro de Peças, respectivamente

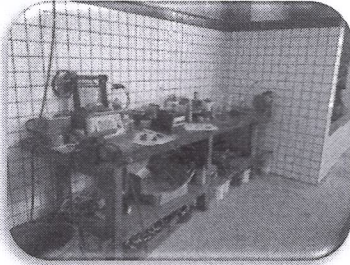
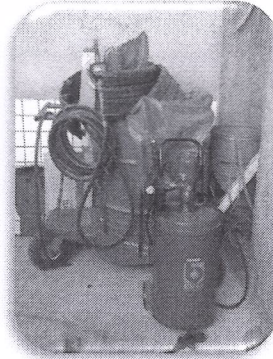
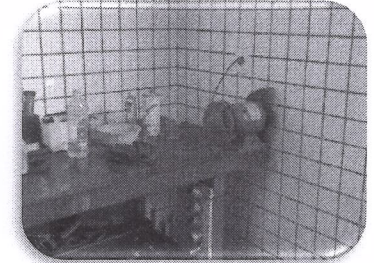
Mesa de Ferramentas, Equipamentos de Abastecimento de Óleo a Granel (maior) e Engraxante (menor) e esmeril, respectivamente

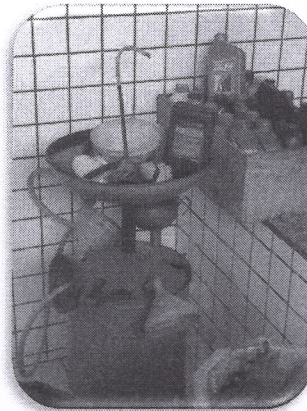
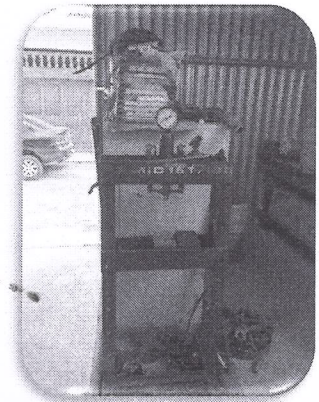
Compressor, Escorredor de Troca de Óleo e Prensa, respectivamente

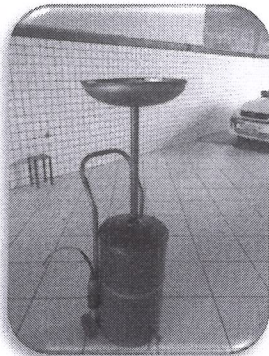
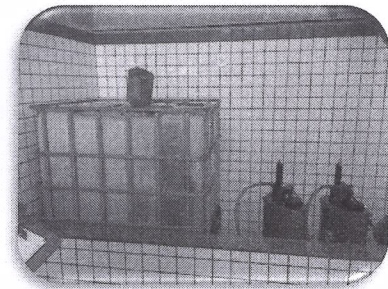
Equipamento de Troca de Óleo e Área de Armazenagem de Óleo Usado, respectivamente

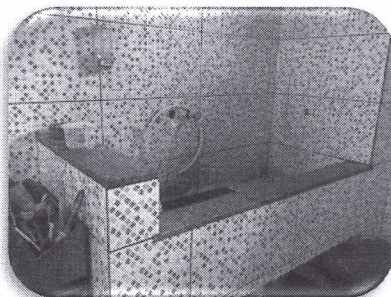
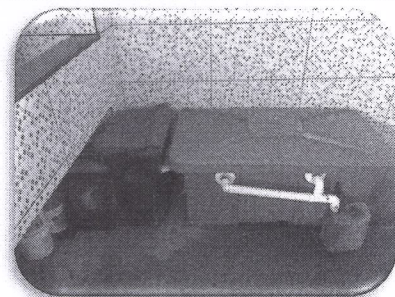
Área de Lavagem de Peças e Caixa Separadora de Água e Óleo conectada a referente pia, respectivamente

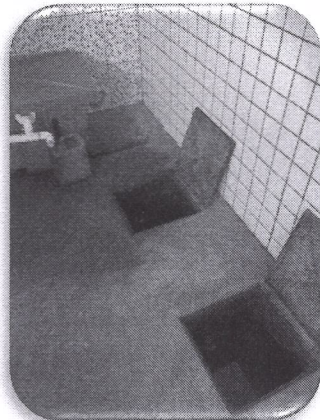
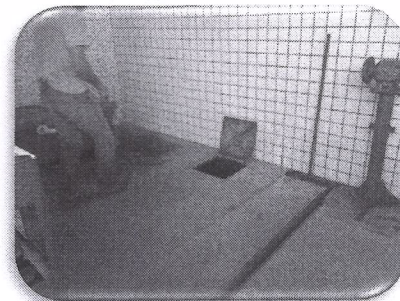
Caixa Separadora de Água e Óleo de Superfície conectada a pia de lavagem e a outra Caixa Separadora Subterrânea, respectivamente

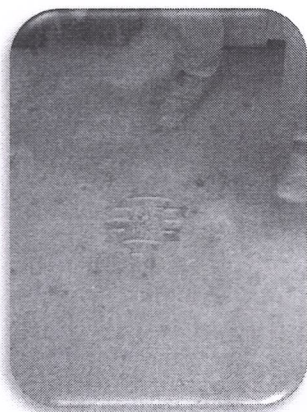
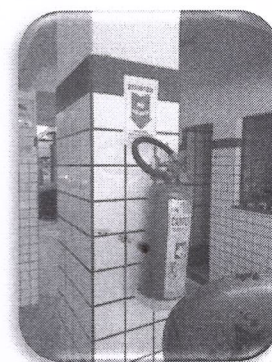
Sistema de Esgotamento Sanitário e Extintor de Incêndio, respectivamente
