RELATÓRIO DE VISTORIA

Saneamento - Sistema de Coleta e Tratamento de Efluentes Sanitários e Obras da Construção Civil - Conjunto Habitacional Residencial Multifamiliar e Centro Comercial - CONDOMÍNIO RESIDENCIAL VIVENDAS SANTA BÁRABARA - Processo nº 3747/15

Processo nº 3747/15	Data/hora: 17/07/15 13:30h
Requerente: PMQ Incorporadora Ltda.	CNPJ: 14.451.672/0001-28
Empreendimento/ Código da Atividade: 35.41.12 - Saneamento - Sistema de Coleta e Tratamento de Efluentes Sanitários e 33.51.50 - Obras de Construção Civil - Conjunto Habitacional Residencial Multifamiliar e Centro Comercial/ Condomínio Residencial Vivendas Santa Bárbara	Bairro: Palmital
Local: Estrada Velha de Rio Dourado s/nº - Barra de São João	Tel: (21) 2221-3551
() Área Pública Possui Licença: () sim (x) não (x) Área Particular LAS (x) - CA ()	Outros: -----
Lote () fechado (x) aberto no momento da vistoria	Acompanhada pelo proprietário (x) sim () não
Coordenadas UTM: 24K 192600.88 m E e 7506298.06 m S.

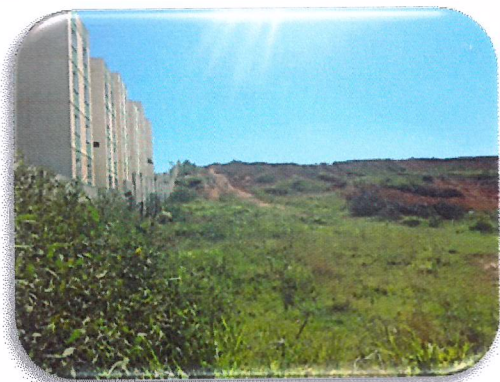
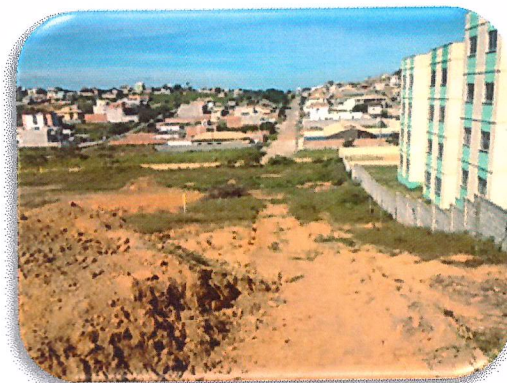
Vista da área do empreendimento contígua a outro Conjunto Habitacional já existente, sentido frente para os fundos e fundos para frente, respectivamente.

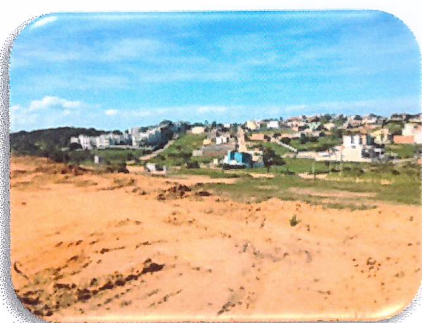
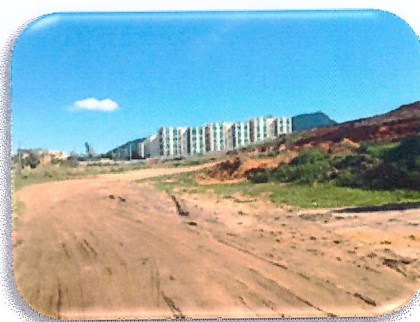
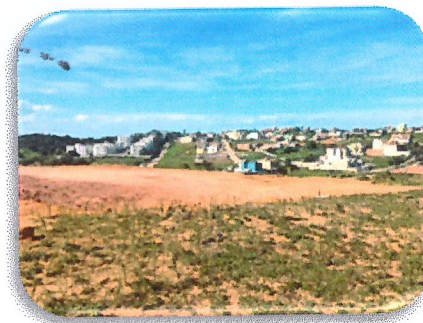
Vista geral da área do empreendimento.

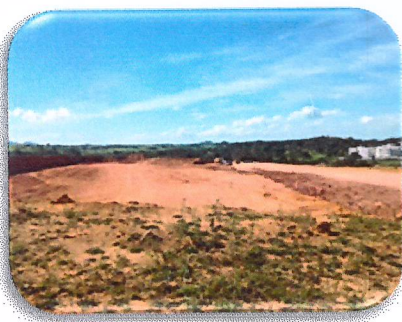
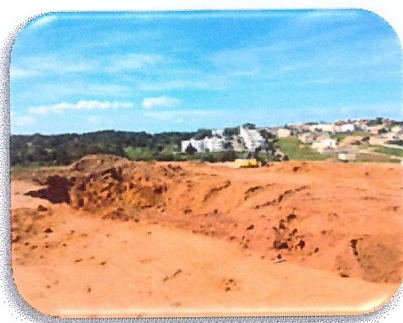
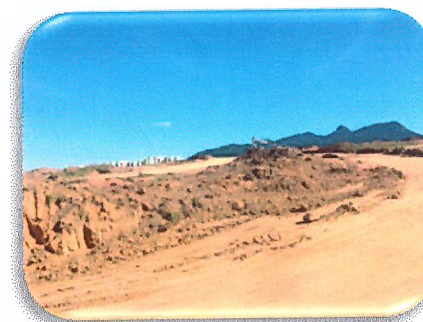
Vista central das áreas em processo de movimentação de terras/ operação de extração mineral.

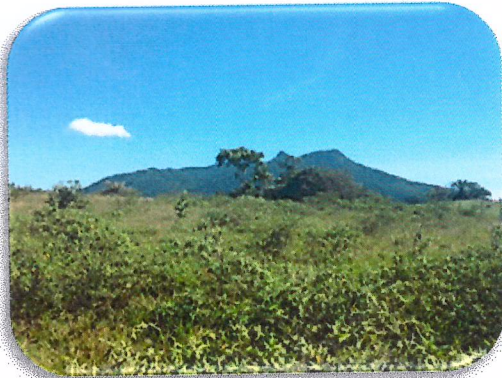
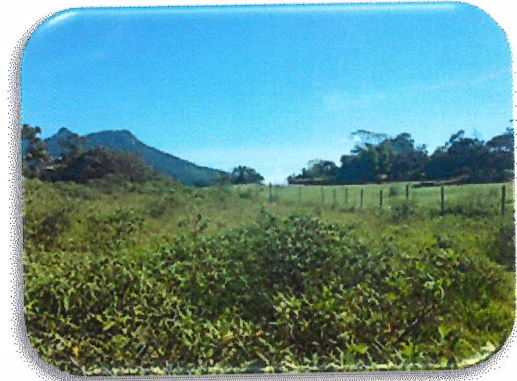
Vista da área aos fundos do empreendimento contígua a propriedade rural.

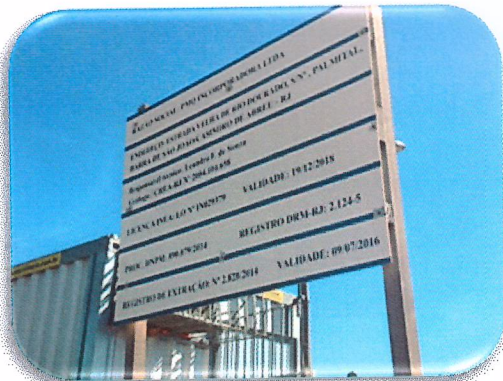
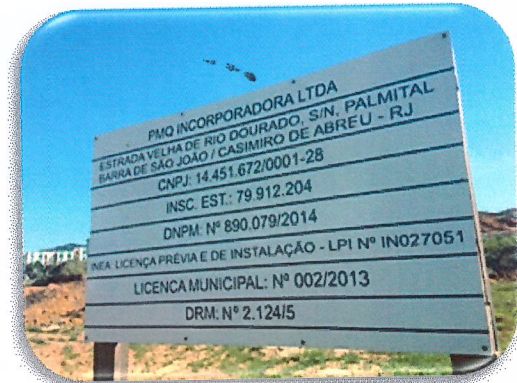
Placas indicativas situadas na área do empreendimento referenciando as obras da Extração Mineral, contendo as devidas informações da atividade em relação aos órgãos ambientais competentes.

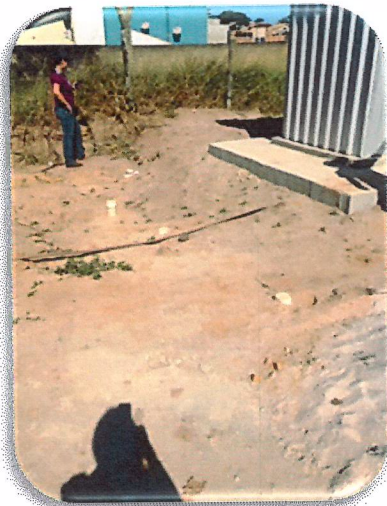
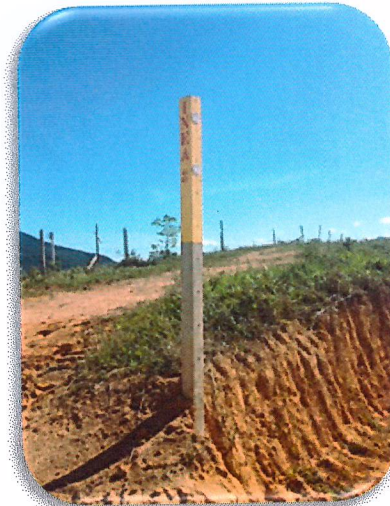
Vista do contêiner que funciona como escritório administrativo e Estaca Demarcatória da Extração Mineral, respectivamente.
