RELATÓRIO DE VISTORIA

Processo nº 8498/18		Data/hora: 12/11/18 14:00h
Requerente: ARTHUCELY COMÉRCIO E SERVIÇOS EIRELI.		CNPJ: 157.279.121/0001-37
Empreendimento: Escritório de Comércio e Prestação de Serviços		Bairro: Centro
Código da Atividade (cnae): 46.39-7-01 Comércio Atacadista de Produtos Alimentícios em Geral		Tel: (22) 2778- 845
Local: Rua Maria do Rosário Ribeiro, n 22		Outros: -----
<input type="checkbox"/> Área Pública	Possui Licença: <input type="checkbox"/> sim <input checked="" type="checkbox"/> não	
<input checked="" type="checkbox"/> Área Particular	LAS <input type="checkbox"/> - CA <input type="checkbox"/>	
<input type="checkbox"/> fechado <input checked="" type="checkbox"/> aberto no momento da vistoria		Acompanhada pelo proprietário <input type="checkbox"/> sim <input checked="" type="checkbox"/> não
Coordenadas UTM: 23 K 801916.28 m E; 7512639.50 m S

**RELATÓRIO DE VISTORIA
LICENÇA DE INSTALAÇÃO E OPERAÇÃO - LIO**

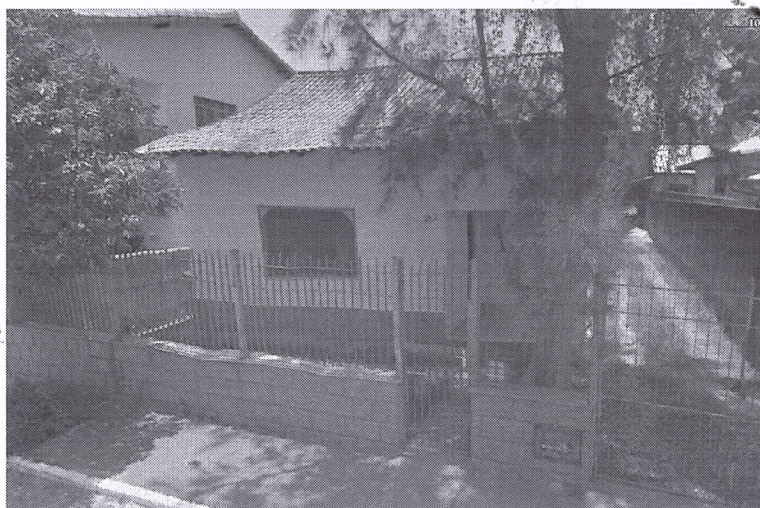
Figura 2: Vista da Fachada da Empresa
