Estado do Rio de Janeiro  
PREFEITURA DE CASIMIRO DE ABREU

RELATÓRIO DE VISTORIA DE LICENÇA DE OPERAÇÃO

Processo nº 10.609/2015		Data/hora: 04/12/2017, 14:00 hs	
Requerente:AUTO POSTO IRMÃOS MUCELIN LTDA		CIC/CNPJ: 73.235.848/0001-73	
Empreendimento:COMERCIO VAREJISTA DE COMBUSTIVEIS PARA VEÍCULOS AUTOMOTORES		Bairro: CENTRO	
Código da Atividade:55.21.31		Tel: (22) 2778-1329	
Local: RODOVIA BR 101, S/Nº, KM 206.		Outros: -----	
<input type="checkbox"/> Área Pública <input checked="" type="checkbox"/> Área Particular	Possui Licença: ( ) sim ( x ) não LAS ( ) - CA ( )		
Lote ( ) fechado ( x ) aberto no momento da vistoria		Acompanhada pelo proprietário ( x ) sim ( ) não	
Coordenadas UTM: 23 K 0788922 7511768

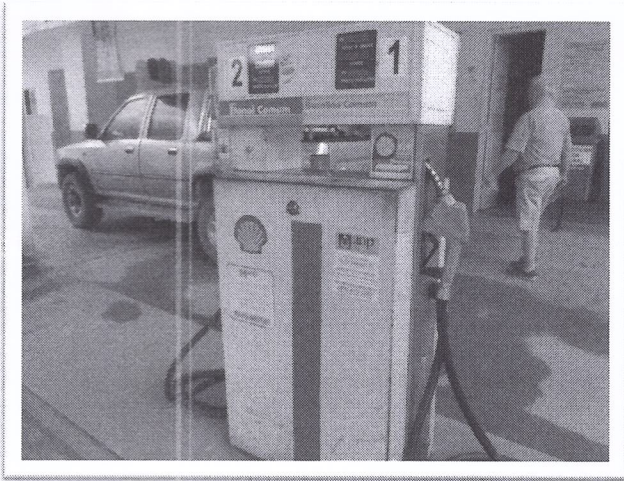
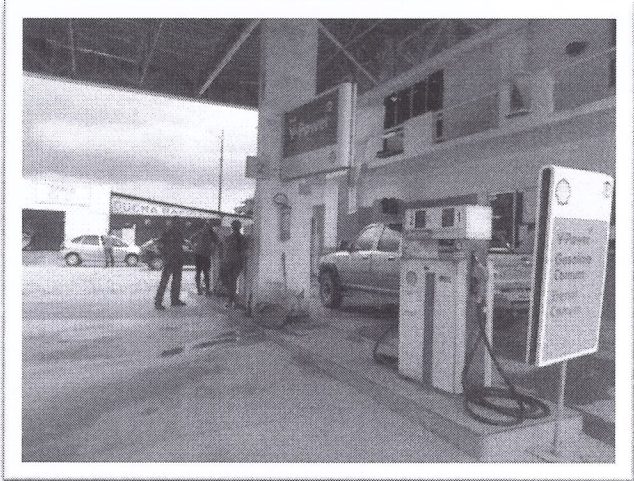
Área de abastecimento

Foram vistoriadas as áreas destinadas à lavagem dos veículos, troca de óleo, lubrificação, o posto de abastecimento com seis bombas (gasolina comum, gasolina aditivada, etanol, diesel).

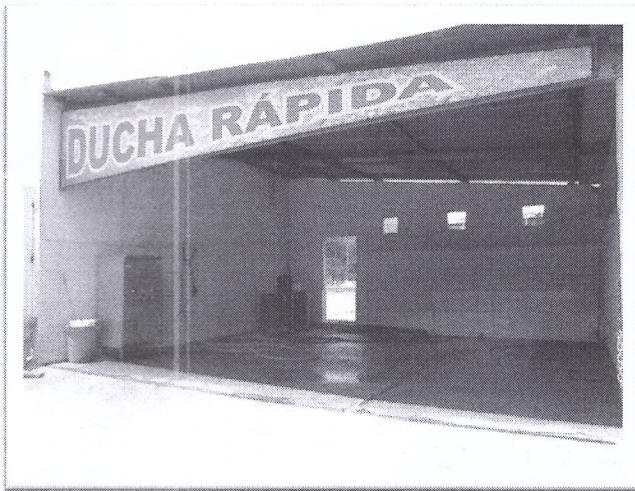
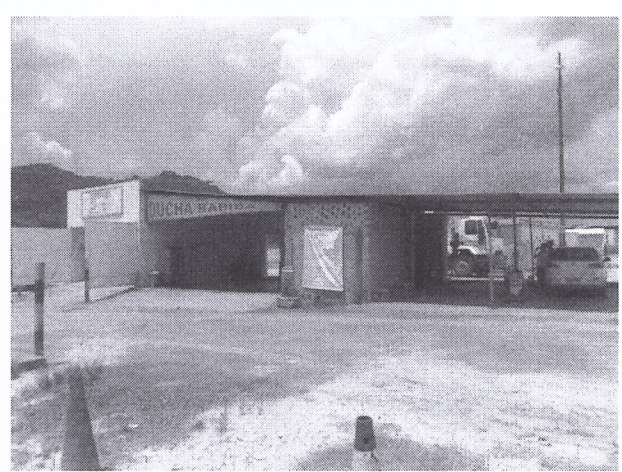
Lava jato e área de polimento

-A água do lava jato é proveniente da cisterna pelo sistema de reaproveitamento da água de chuva;

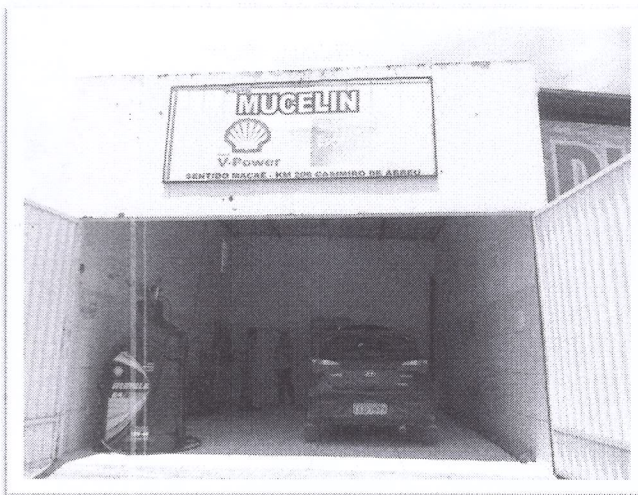
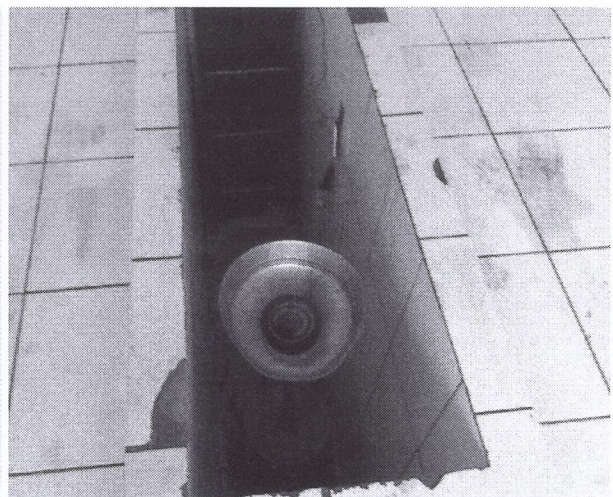
Caixa recolhadora de óleo- setor de troca de óleo

-No setor onde é feita a troca de óleo é armazenado em um recipiente com ceva, para a caixa separadora de óleo. Espera acumular e a empresa responsável pela coleta do óleo recolhe de três em três meses.

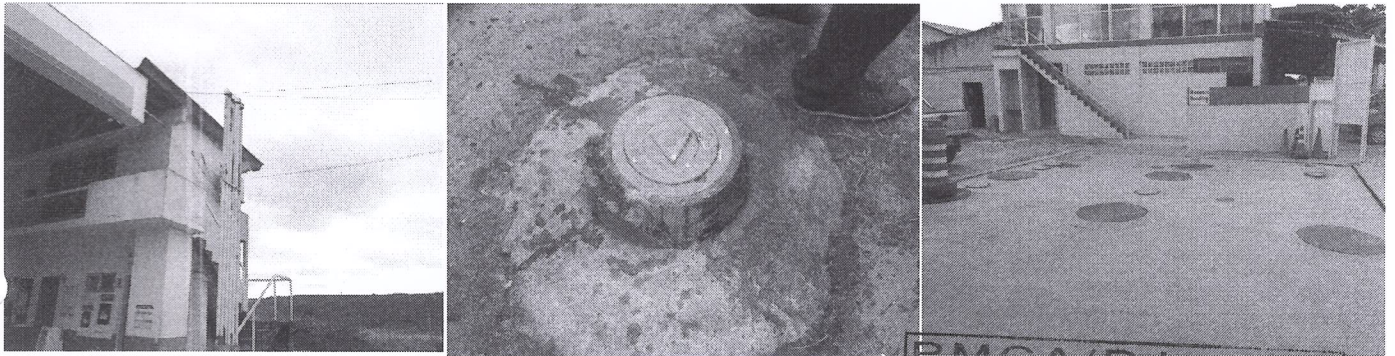
Suspiro, localização dos tanques e poços de teste estanqueidade

Foi informado pelo proprietário que os tanques foram substituídos porém ainda não tem o sistema de monitoramento. Não foi possível fazer teste de estanqueidade por falta de equipamento.
