RELATÓRIO DE VISTORIA – 30/2018
AUTORIZAÇÃO AMBIENTAL

Processo nº 8621/18		Data/hora: 30/10/18 09:00h
Requerente: Carlos Natalício Domingues Mothé		CPF: 888.130.107-53
ATIVIDADE: Limpeza de terreno/ Terraplanagem		Bairro: Barra do Sana
Código da Atividade: CÓDIGO CNAE: 4313-4/00 Obras de Terraplanagem		Tel: (22) 2778-1866
Local: Rodovia Serramar KM 16.		Outros: -----
<input type="checkbox"/> Área Pública	Possui Licença: <input type="checkbox"/> sim <input checked="" type="checkbox"/> não	
<input checked="" type="checkbox"/> Área Particular	LAS <input type="checkbox"/> - CA <input type="checkbox"/>	
Lote <input type="checkbox"/> fechado <input checked="" type="checkbox"/> aberto no momento da vistoria	Acompanhada pelo proprietário <input type="checkbox"/> sim <input checked="" type="checkbox"/> não	
Coordenadas UTM: Zona 23 K 784629.21 m E; 7524459.68 m S

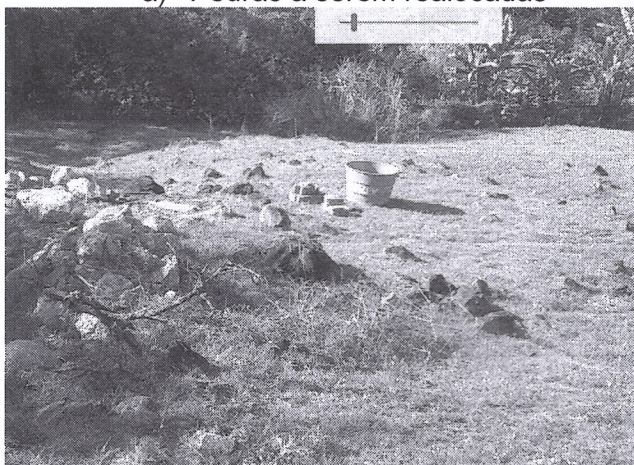
a) Pedras a serem realocadas

Foi observada no local a presença de pedras em meio a gramíneas. O local apresentava a faixa de 50 metros de Proteção do Corpo hídrico sinalizada, não sendo prevista nenhuma intervenção na FMP. Não existe vegetação arbórea a ser suprimida.

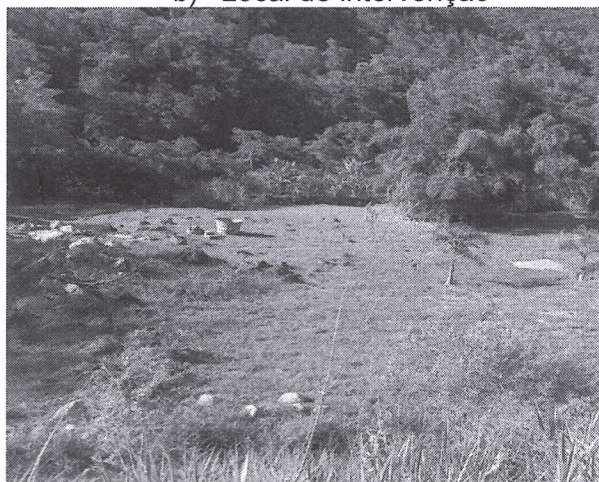
b) Local de intervenção
