**SECRETARIA MUNICIPAL DE MEIO AMBIENTE E
DESENVOLVIMENTO SUSTENTÁVEL
DEPARTAMENTO DE FISCALIZAÇÃO AMBIENTAL**

RELATÓRIO DE VISTORIA

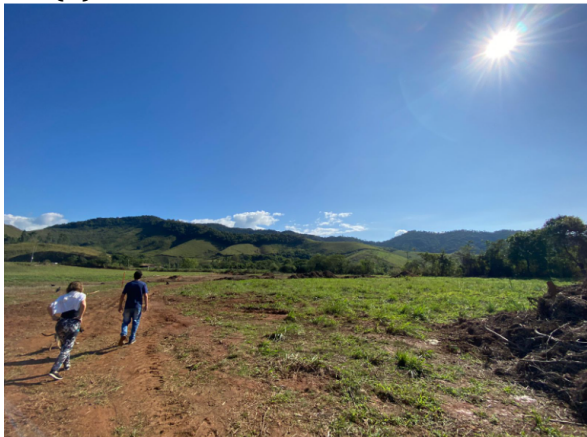
(C) VISTORIA DA ÁREA DE ATERRO

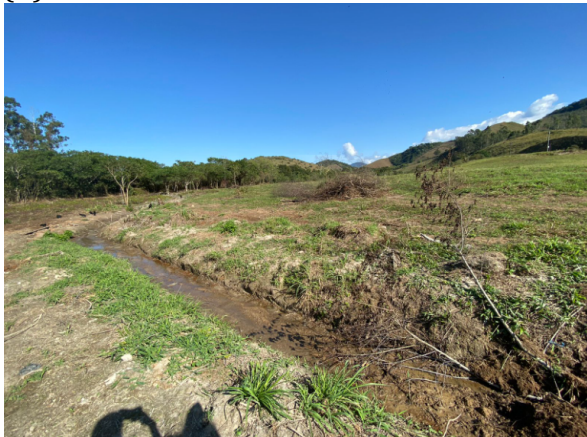
(E) CANALETA DE DRENAGEM EXISTENTE

01-DATA DE VISTORIA: 01/08/2023	02-ATIVIDADE: Ligação de Energia Elétrica	
03-TÉCNICO/FORMAÇÃO: MARCELO FERREIRA FARIA LETÍCIA SCHUAWER BENEVENUTO CINTHIA LUCHIARI		
04-RAZÃO SOCIAL/NOME: L L Gaspar Construções e Reformas LTDA	05-CNPJ/CPF: 22.223.078/0001-78	
06-ENDEREÇO Estrada do Ribeirão, KM 1,5, Ribeirão, Casimiro de Abreu - RJ.		
07-COORDENADAS GEOGRÁFICAS: 22°29'1.67"S; 42°13'16.55"O	08-Nº FUNCIONÁRIOS: -----	
09-CONTATO/CARGO: Luiz Henrique Gaspar Filho	10-TELEFONE:	
11-DESCRIÇÃO OU MOTIVO Visita técnica realizada para verificar regularidade área onde se pretende realizar acerto de terreno mecanizado.		
12-CARACTERIZAÇÃO DA AREA OU EMPREENDIMENTO <p>Foi realizada a vistoria no local sendo constatado um terreno sem nenhuma edificação, sem nenhuma vegetação significativa na área onde se pretende intervir, sendo verificado um corpo hídrico na lateral em que o requerente se declarou ciente de se tratar de Área de Preservação Permanente a faixa de 30 metros da margem, ao longo do corpo hídrico retificado, ao qual não se pretende intervir. Sendo assim não existe intervenção em Área de Preservação Permanente prevista. Estando o mesmo localizando na APA da Bacia do Rio São João - Unidade de Conservação de Usos Sustentável.</p> <p>Foi observada a presença de um poço artesiano instalado no local e uma canaleta de drenagem aberta, sendo que para a retificação do terreno deverá estar prevista a instalação de sistema de drenagem de água pluvial, através de canaletas que direcionem para a rede de drenagem.</p>

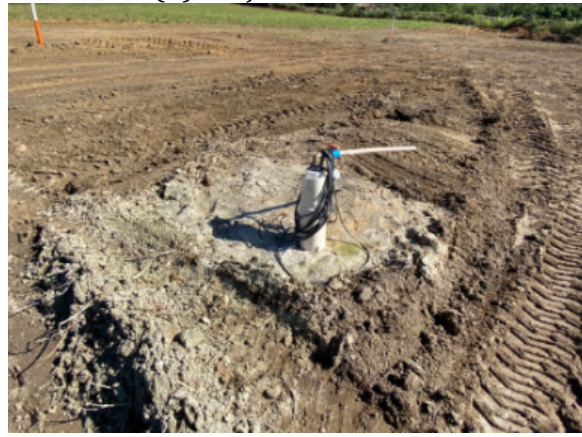
(F) POÇO EXISTENTE
