RELATÓRIO DE VISTORIA 008/2023
LICENÇA AMBIENTAL DE RECUPERAÇÃO

Processo nº 564/2023		Data/hora: 07/02/2023 às 9:45 hs	
Requerente: PREFEITURA MUNICIPAL DE CASIMIRO DE ABREU		CNPJ: 29.115.458/0001-78	
Código da Atividade / CNAE: 26.03.01 - 4299-5/99 - Construção de muros de contenção e recuperação de taludes, exceto em cursos d'água.		Bairro: Sede	
Local: RODOVIA RJ 142 , KM 59		Tel: -----	
(<input type="checkbox"/>) Área Pública Possui Licença: (<input type="checkbox"/>) sim (<input checked="" type="checkbox"/>) não		Outros: -----	
(<input checked="" type="checkbox"/>) Área Particular			
Lote (<input type="checkbox"/>) fechado (<input checked="" type="checkbox"/>) aberto no momento da vistoria		Acompanhada pelo proprietário (<input type="checkbox"/>) sim (<input checked="" type="checkbox"/>) não	
Coordenadas Geográficas UTM: 23 K 787556.89 m E; 7513885.86 m S

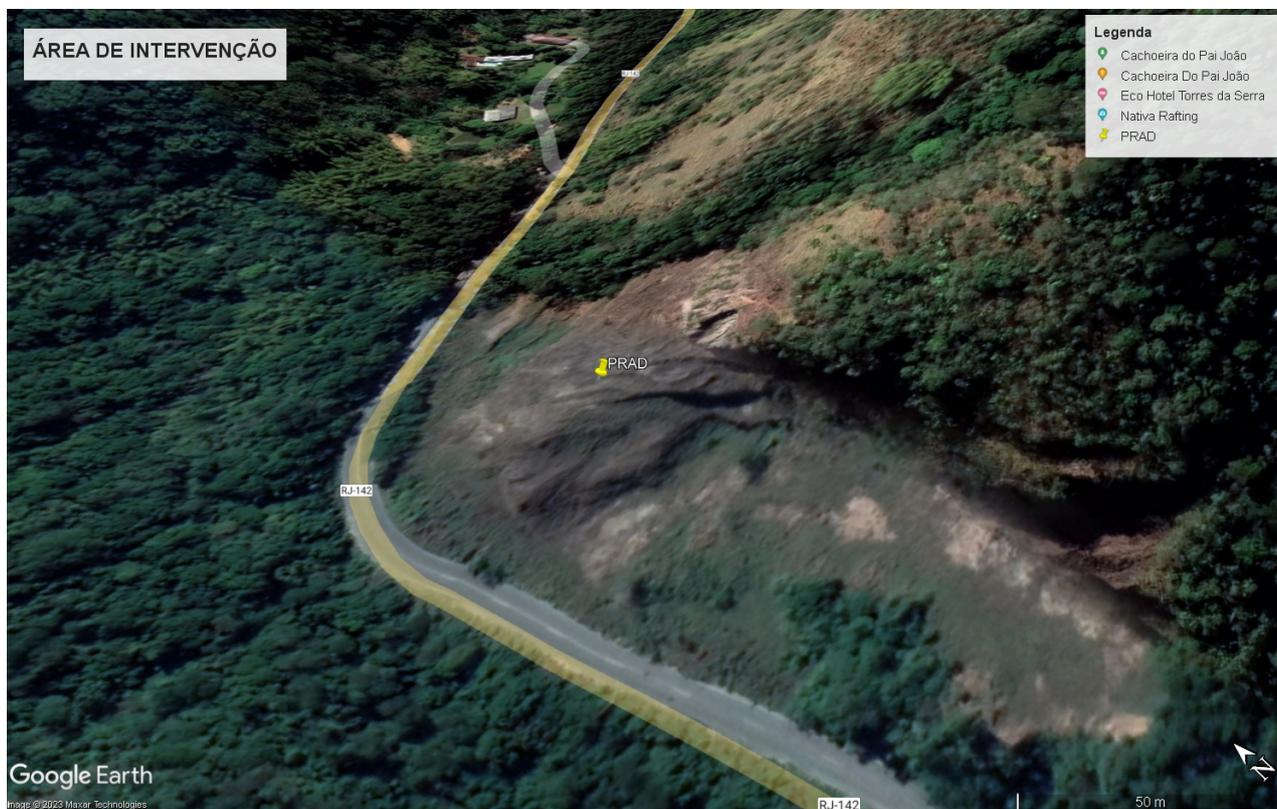
FIGURA 2: Área de Intervenção aproximada, imagem obtida pelo Programa Google Earth.

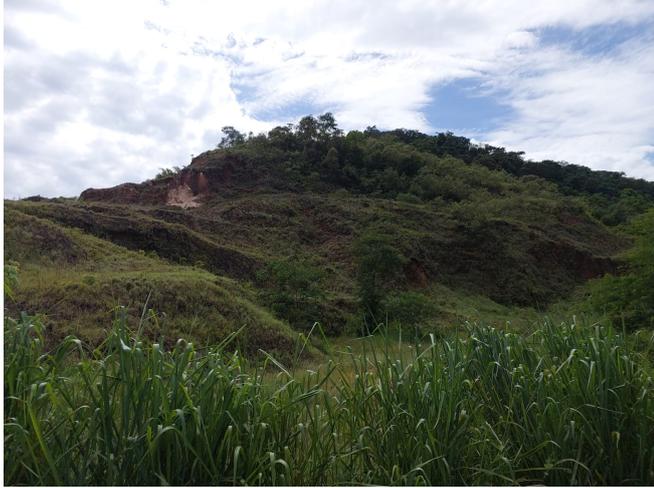
(A) Vista Geral do Talude

Foi observado que a área que se pretende recuperar, possui solo exposto com declividade média a alta com processo erosivo e pontos de desmoronamento. A vegetação em sua maioria, é composta por gramíneas e outras herbáceas, tendo ainda uma árvores/arbustos isolados. Também foi identificado um ponto com um olho d'água e uma área com acúmulo de água.

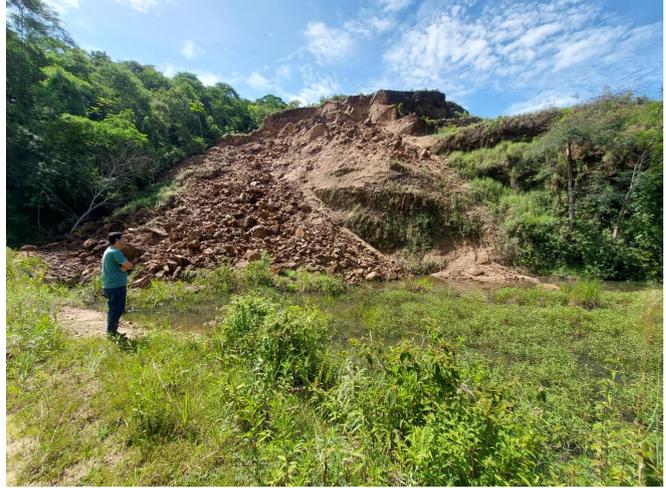
(B) Vista de uma parte do Talude desmoronando

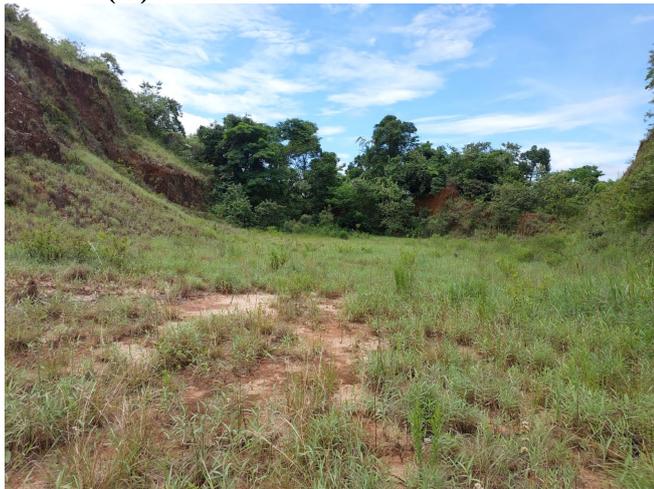
(C) Local do Bota Fora escolhido

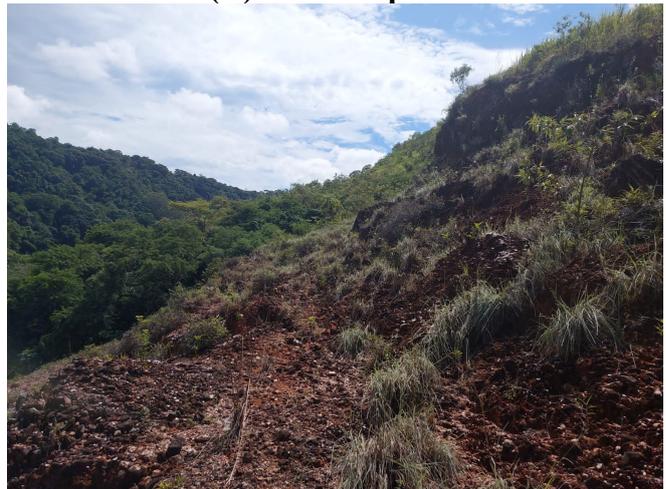
(D) Rocha exposta

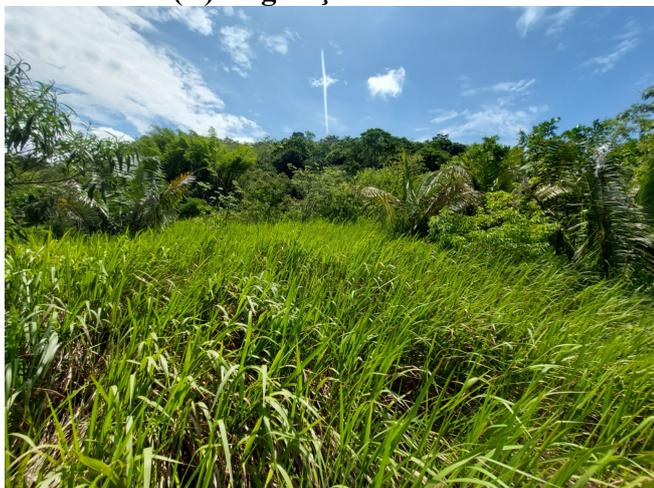
(E) Vegetação existente

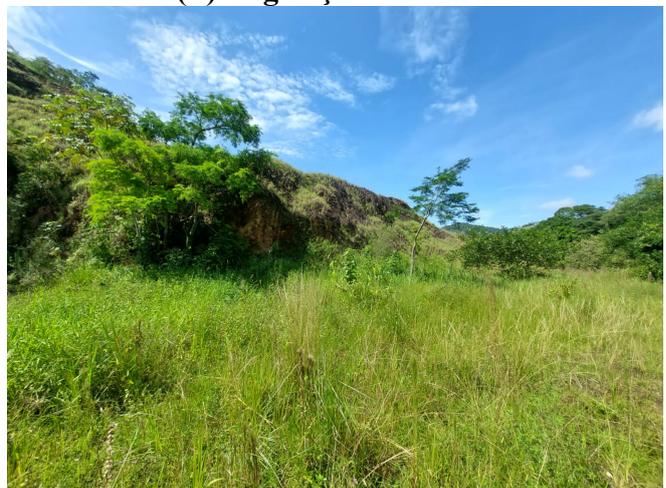
(F) Vegetação existente

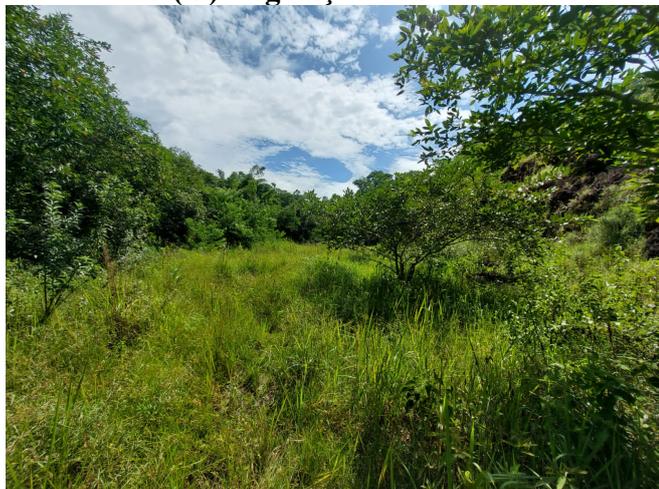
(G) Vegetação existente

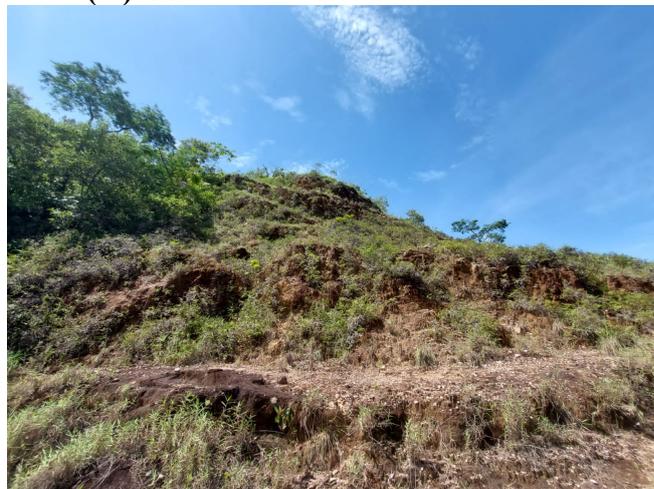
(H) Cobertura do solo sobre a rocha

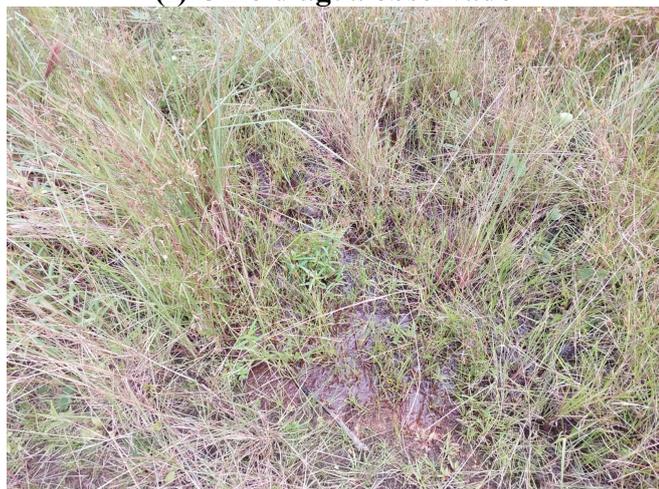
(I) Olho d'água observado

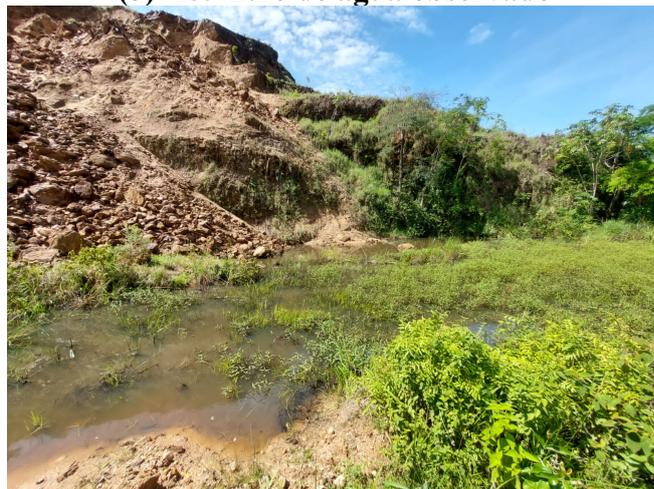
(J) Acúmulo de água observado
