RELATÓRIO DE VISTORIA
CERTIDÃO DE INEXIGIBILIDADE AMBIENTAL – CIA

Processo nº 8278/19		Data/hora: 26/08/19 13:00h
Requerente: Mauro Melcher Goulart da Cunha		CPF: 912.471.957-91
Empreendimento: Acerto de terreno.		Localidade: Sede
Código da Atividade (cnae): CNAE 4311-8/02 – Preparação de canteiro e limpeza de terreno.		Tel:(22) 998169996
Local:Estrada do Macharet, S/N, Aldeia.		Outros: -----
() Área Pública	Possui Licença: () sim (x) não	
(x) Área Particular	LAS () - CA ()	
() fechado (x) aberto no momento da vistoria	Acompanhada pelo proprietário (x) sim () não	
Coordenadas UTM: 23 K 788620.60 m E; 7511425.12 m S.

SECRETARIA MUNICIPAL DE MEIO AMBIENTE E DESENVOLVIMENTO SUSTENTÁVEL

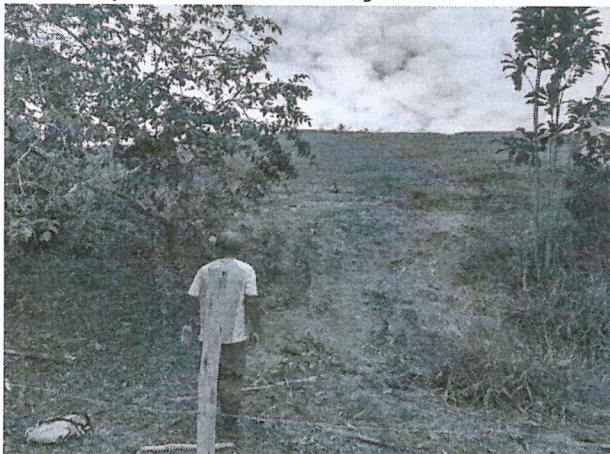
a) Área de intervenção.

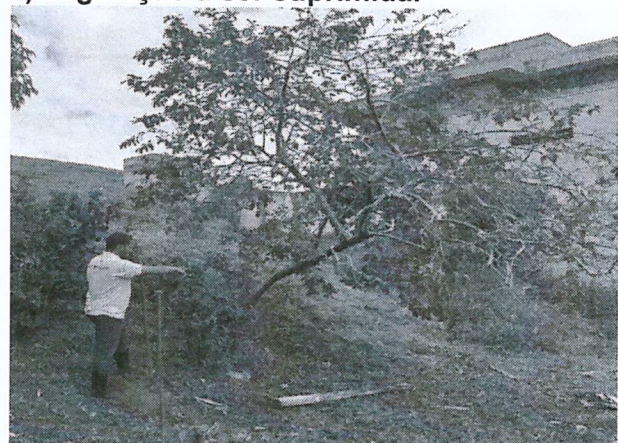
4.1. Danos à Vegetação:		4.1.1. Fragmentos de Vegetação	
SIM (x)	NÃO ()	SIM (x)	NÃO ()
	poda radical	Descrição: A atividade para ser executada necessitará suprimir dois indivíduos arbóreos. Um indivíduo de <i>Schinus terebinthifolia</i> e outra da espécie <i>Psidium sp.</i> Não sendo incluídas em nenhuma lista de espécies ameaçadas de extinção.	
x	supressão		
	queimada		
	anelamento		
	por aterro		
	Outros

b) vegetação a ser suprimida.

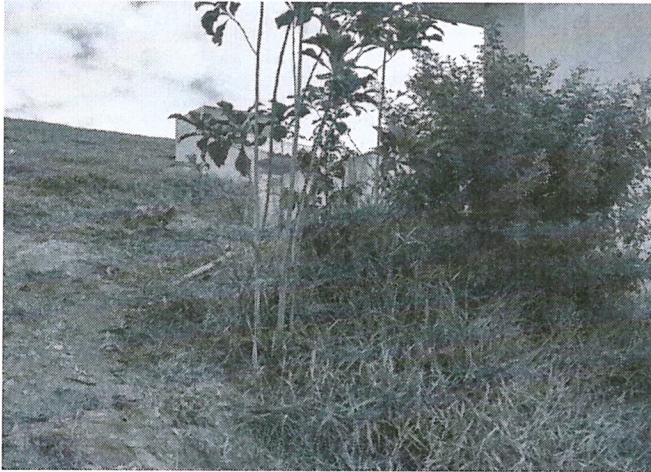
c) Vista da área do empreendimento

Foi possível observar que a atividade a ser realizada consistira no nivelamento do terreno, aproveitando a conformação existente. Não existe corpo hídrico.

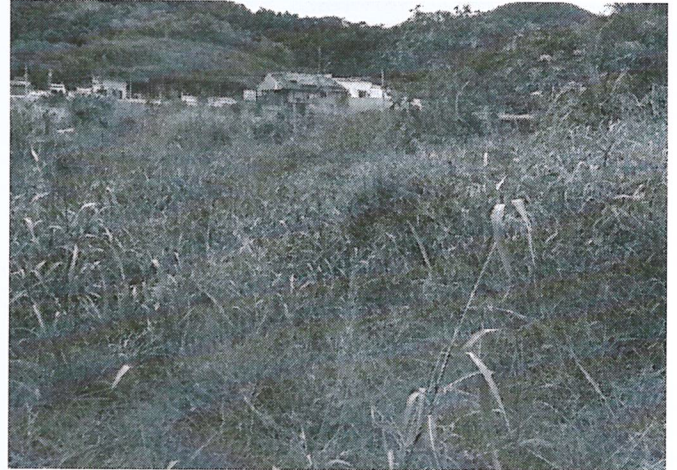
d) Lote urbano de mesmo proprietário a receber excedente mineral.
