**RELATÓRIO DE VISTORIA
AUTORIZAÇÃO AMBIENTAL**

Processo nº 10082/19		Data/hora: 21/10/19 15:00h
Requerente: Serviço Autônomo de Água e Esgoto – Águas de Casimiro		CNPJ: 30.419.220/0001-15
Empreendimento: Abertura mecanizada de via de acesso à ETA.		Localidade: Rio Dourado
Código da Atividade: CNAE 9603-3/01 - 4299-5/99 – Outras obras de engenharia não especificadas anteriormente; 4311-8/02 – Preparação de canteiro e limpeza de terreno		Tel: (22) 2778-1581
Local: Rodovia BR 101, km 191 – Rio Dourado, Casimiro de Abreu.		Outros: -----
(x) Área Pública () Área Particular	Possui Licença: () sim () não LAS () - CA ()	
Lote () fechado (x) aberto no momento da vistoria	Acompanhada pelo proprietário () sim (x) não	
Coordenadas UTM 23 K 801410.92 m E; 7512532.99 m S

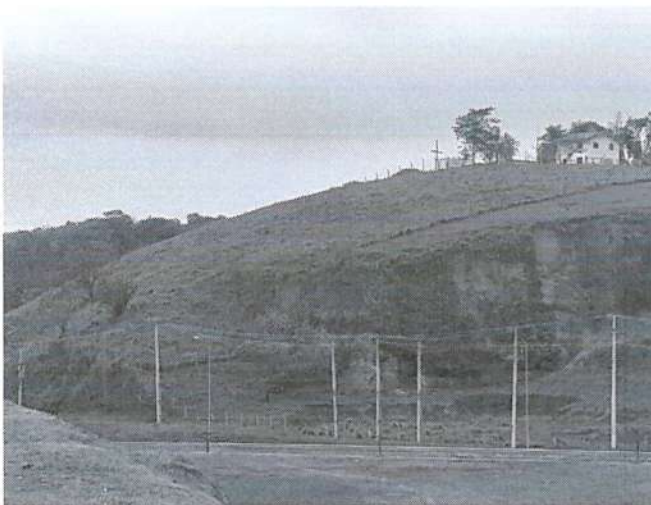
Vista da área a ser implantada a via com a ETA no topo.

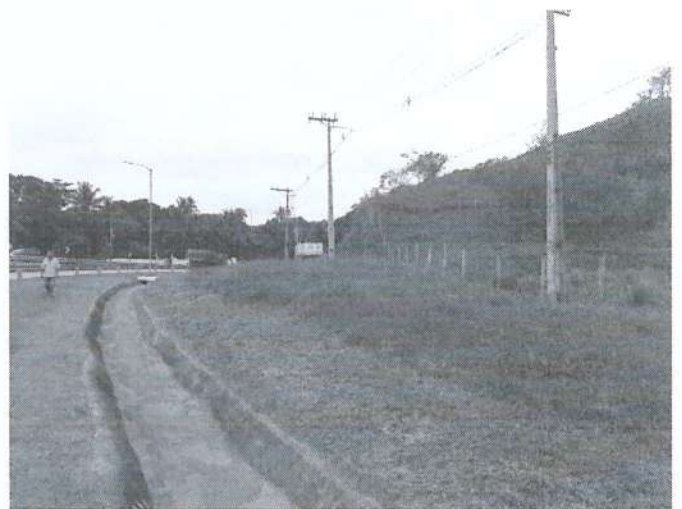
Vista do futuro acesso e rede de drenagem da rodovia.

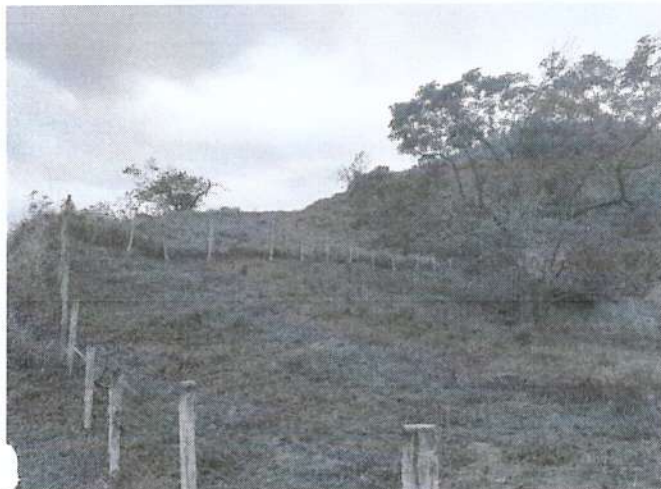
Detalhe para a vegetação a ser impactada. Árvore não prevista de ser suprimida.

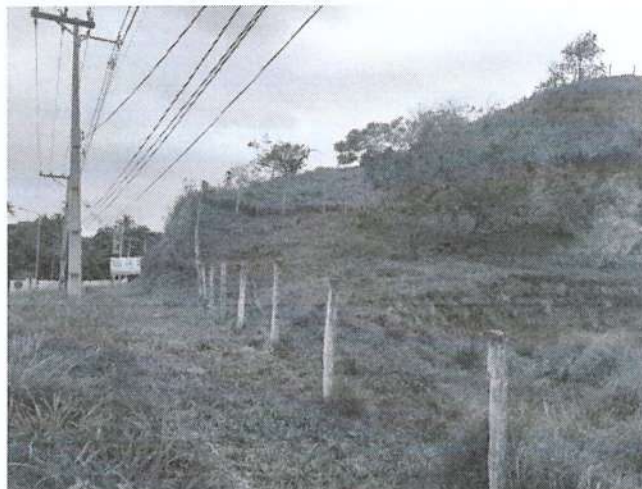
Vista aproximada do futuro acesso.
