RELATÓRIO DE VISTORIA
Pavimentação de Vias Urbanas (Impermeabilização) - Rede de Drenagem de Águas Pluviais (Microdrenagem) - Rede de Abastecimento de Água - Sistemas/Rede de Coleta e Tratamento de Esgoto Sanitário

| Processo nº 9470/2017 | | Data/Hora: 25/10/17 10:00 |
| Requerente: CONSTRUTORA QUARTIER DE CASIMIRO DE ABREU LTDA. | | CNPJ: 29.115.458/0001-78 |
| Local: Loteamento Montebello. | | Tel: (22) 2778 - 9800 |

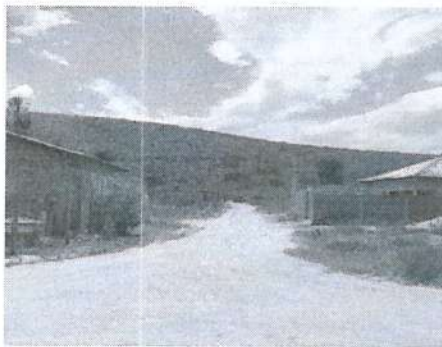
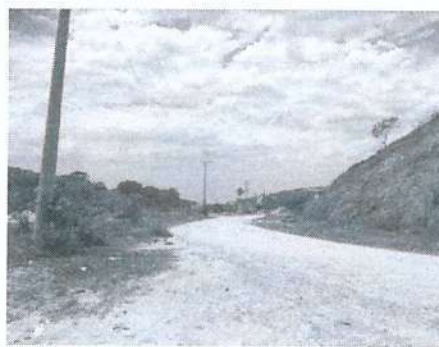
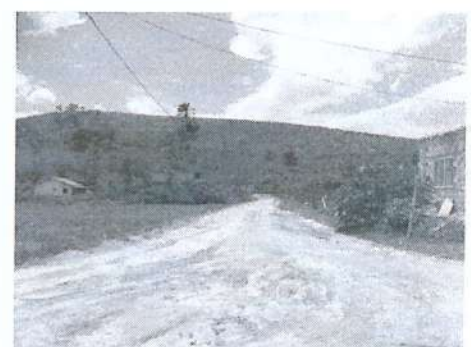
RUA DOS LÍRIOS DO CAMPO, DAS MARGARIDAS E DAS PETÚNEAS

O Rio Indaiaçu, limítrofe ao empreendimento em sua porção inicial, apresenta o afastamento contíguo as Quadras 01 a 04, e a porção continuada que segue para as Quadras 13 a 18, é o trecho que não possui afastamento devido e se encontra estreitamente próximo a rua de acesso, denominada "Das Margaridas", área onde não possui os limites de faixa marginal de proteção.

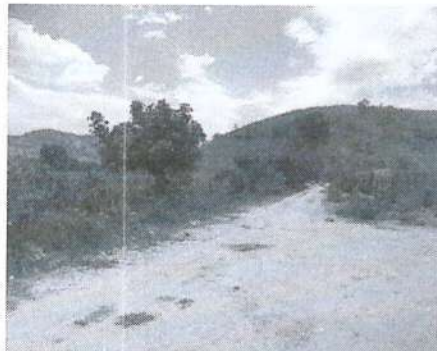
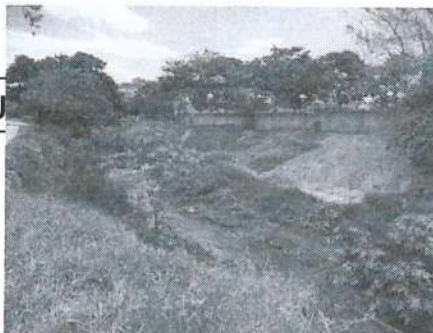
RUA DAS VIOLETAS, ADUTORA

O trecho com relevo, onde se encontram situadas a Adutora e o Reservatório de Água, além de uma Estação de Rádio Base, com o compartilhamento de equipamentos de antenas de telefonia, apresenta processos erosivos.

COM EROSÕES
