RELATÓRIO DE VISTORIA DE LICENÇA AMBIENTAL

Processo nº 10.100/2023		Data/hora: 01/12/2023 às 10:30 h
Requerente: LUCIANA PEREIRA INÁCIO FERRO		CPF: 026.292.747-05
Código da Atividade / CNAE: 26.02.03 – 4120-4/00 - Construções novas e acréscimos de edificações ou nivelamento de terreno sem supressão de vegetação.		Bairro: Tenar
Local: Sítio Cantinho Feliz, Estrada do Tenar, sn, Casimiro de Abreu - RJ.		Tel: -----
Outros: -----		Outros: -----
<input type="checkbox"/> Área Pública	Possui Licença: <input type="checkbox"/> sim <input checked="" type="checkbox"/> não	
<input checked="" type="checkbox"/> Área Particular	LO <input type="checkbox"/> - CA <input type="checkbox"/> INEA	
Lote <input type="checkbox"/> fechado <input checked="" type="checkbox"/> aberto no momento da vistoria		Acompanhada pelo proprietário <input checked="" type="checkbox"/> sim <input type="checkbox"/> não
Coordenadas Geográficas: 22°23'4.45"S; 42°14'29.02"O

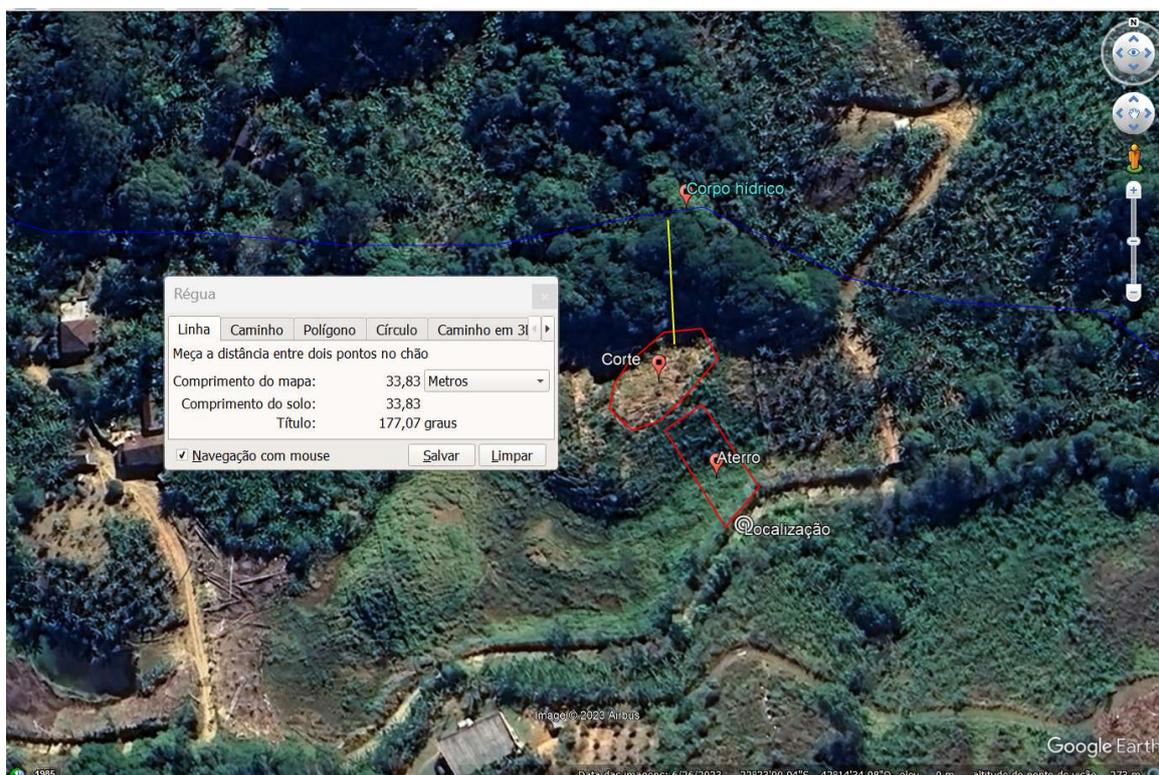
FIGURA 2: Descrição das intervenções em relação ao corpo hídrico mais próximo.

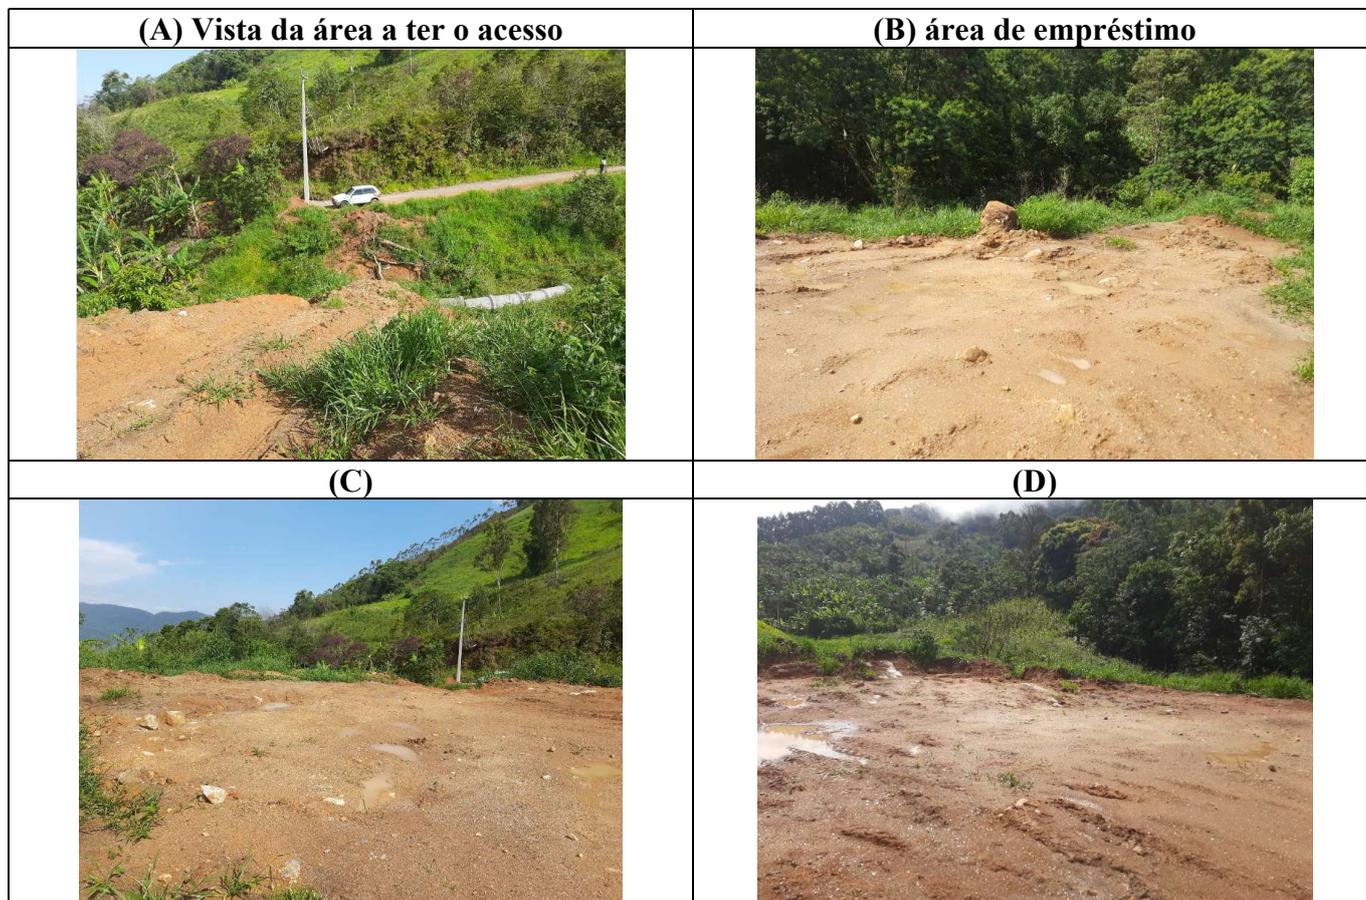
FIGURA 2: Registro fotográfico da vistoria.

Foi observado que a área a sofrer intervenção não está localizada em APP (Área de Preservação Permanente - Lei 12651/12); não havendo necessidade de supressão de vegetação arbórea.
