RELATÓRIO DE VISTORIA DE LICENÇA DE OPERAÇÃO

Processo nº 1009/12		Data/hora: 09/10/19 13:00h
Requerente: R.F.J Materiais de Construção LTDA - EPP		CNPJ: 03.517.975/0002-60
Empreendimento: Beneficiamento de Madeira e Manutenção de Veículos Automotores		Bairro: Mirante do Poeta
Código da Atividade: 15.11.98 e 55.21.10		Tel: (22) 2778-1122
Local: Rodovia RJ 142 - Estrada Serramar Km 01 s/n° - Casimiro de Abreu - RJ		Outros: -----
<input type="checkbox"/> Área Pública <input checked="" type="checkbox"/> Área Particular	Possui Licença: <input type="checkbox"/> sim <input checked="" type="checkbox"/> não LAS <input checked="" type="checkbox"/> - CA <input type="checkbox"/>	
Lote: <input type="checkbox"/> fechado <input checked="" type="checkbox"/> aberto (no momento da vistoria)	Acompanhada pelo proprietário: <input checked="" type="checkbox"/> sim <input type="checkbox"/> não	
Coordenadas Geográficas: UTM 787908 7511559

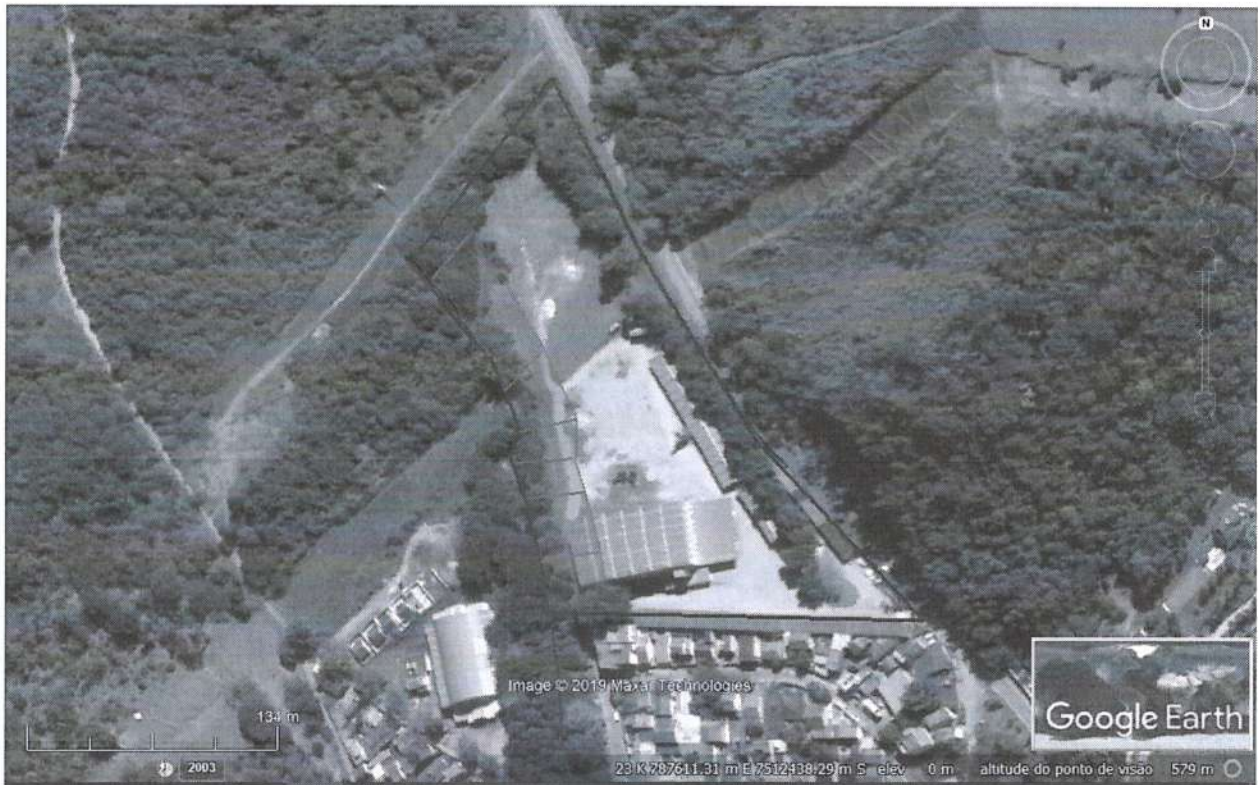
Figura 1: Vista da área vistoriada com a delimitação do terreno e demarcação da Área de APP.

Pela figura 1 acima se pode observar que o Galpão existente insere na APP do Rio Indaiçu, por estar a 15 metros do corpo hídrico, sendo que o restante da APP possui cerca de 5 metros da margem com vegetação e o restante ocupado pelo estacionamento, estrada interna e gramado.

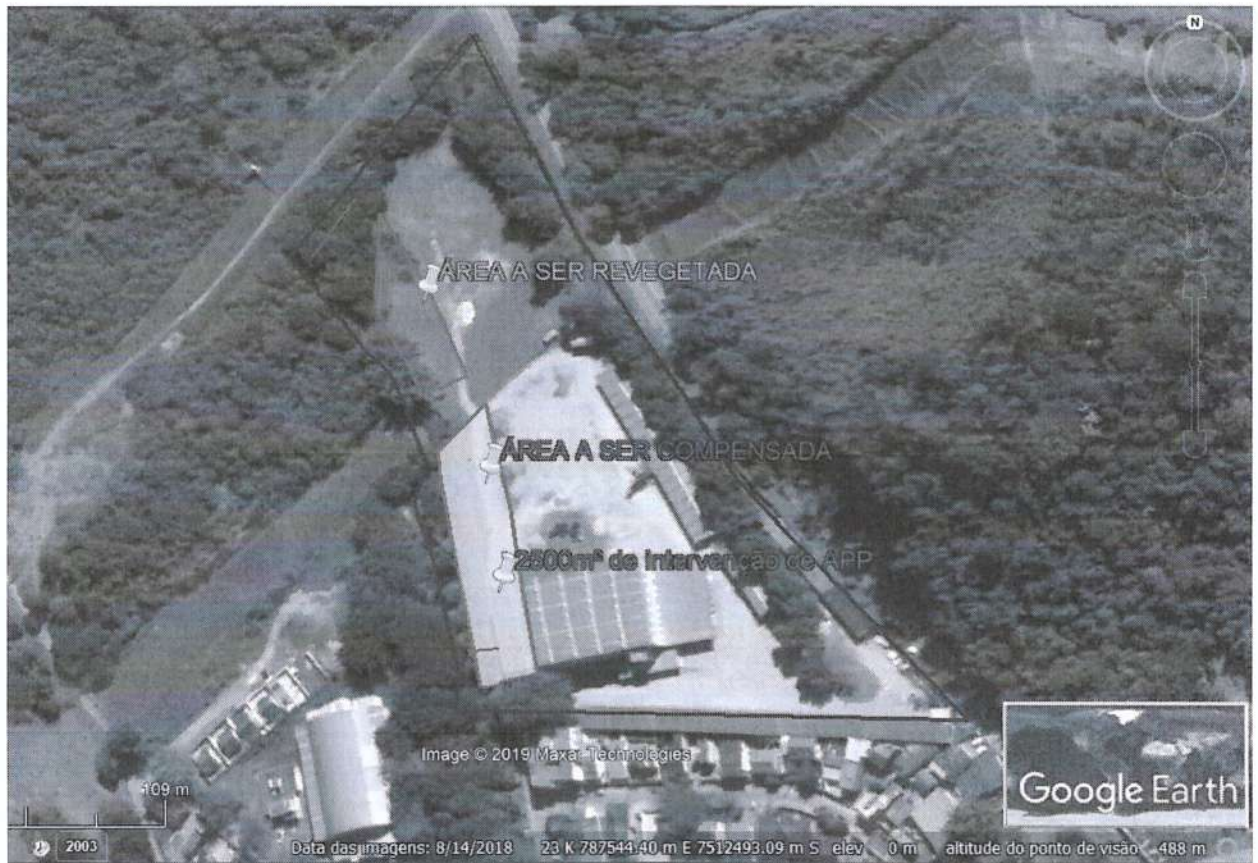
Figura 2: Delimitação em amarelo da intervenção de APP pela construção do Galpão e estacionamento e em verde a área passível de ser revegetada.

Pela figura 2 acima fica delimitado 2.500 m² de área de intervenção de APP realizada pela Construção do Galpão (500m²) e estacionamento/estrada (2.000 m²). A APP é interceptada pela faixa do Gasoduto, sendo a parte sul a ser compensada e a área localizada ao norte coberta por gramíneas e árvores, sendo passível de recuperação através de plantio de mudas. Sendo cerca de 1.200 m² a ser reflorestado. A Figura 4 e tabela 1 apresentam a descrição dos pontos que delimitam os polígonos da área a ser compensada e a ser revegetada.

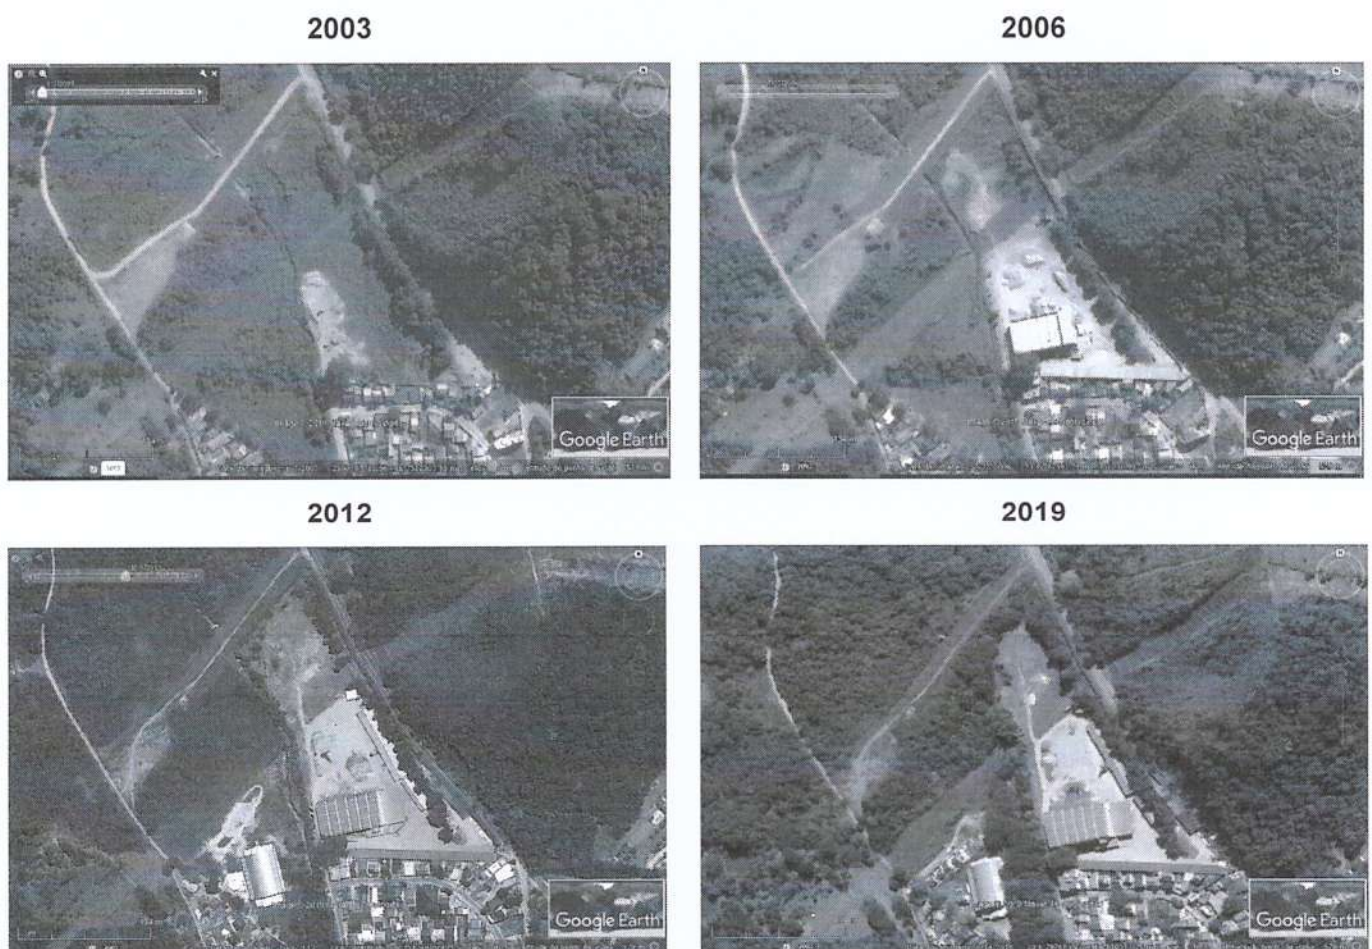
Pelo resgate de imagens do aplicativo Google Earth pode se observar a evolução da ocupação do solo, sendo possível observar o desenvolvimento das formações florestais da margem (parte não afetada) e a construção do Galpão feita no ano de 2006. Observa-se ainda a existência de faixa de domínio onde passa Gasoduto.

Figura 3: Evolução da ocupação do solo gerada pela instalação do empreendimento.

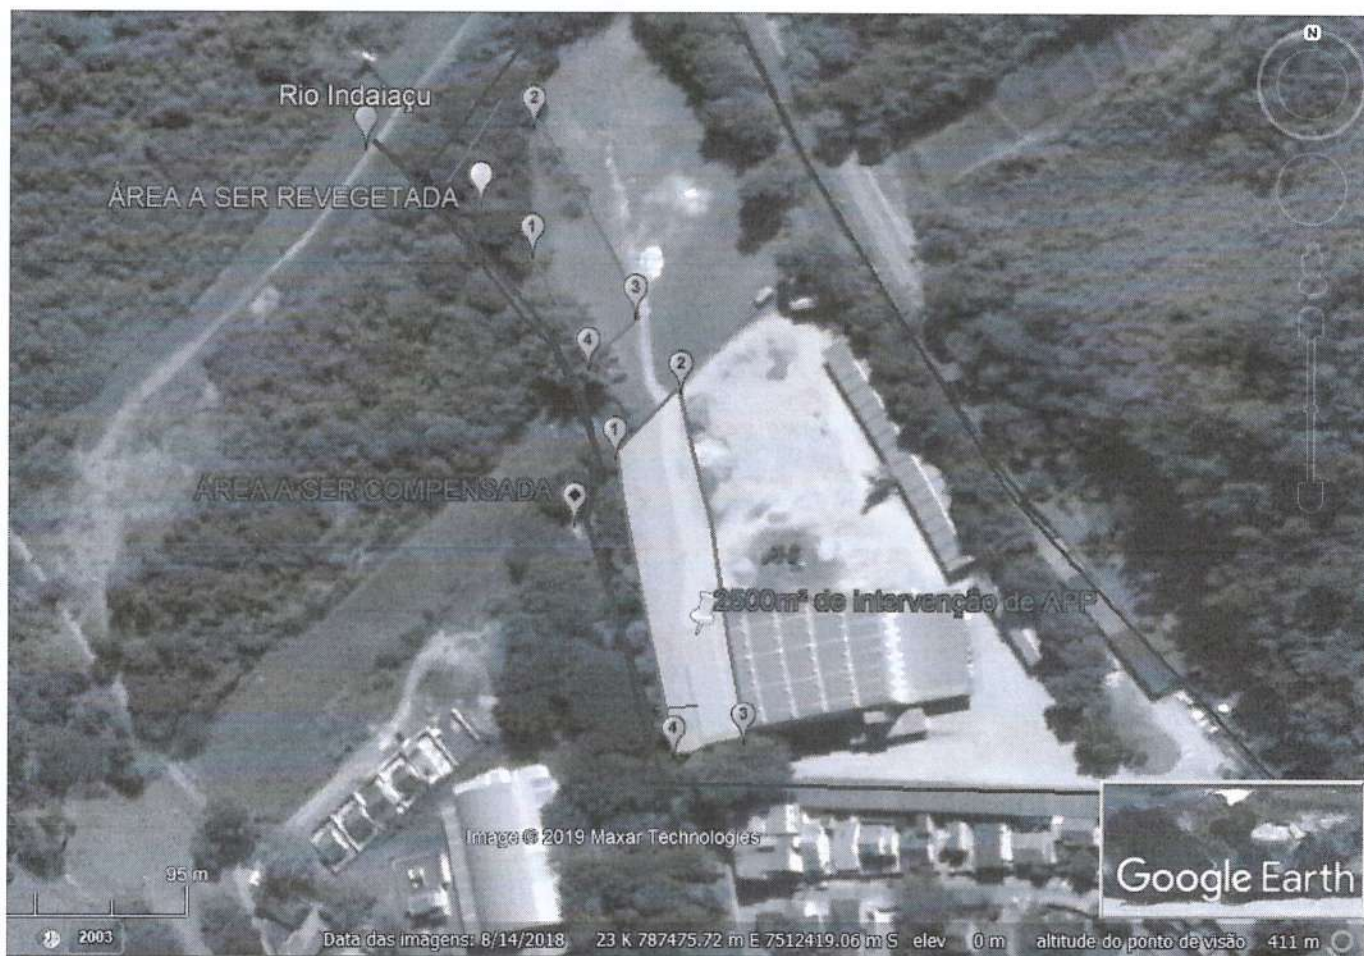
FIGURA 4: Delimitação dos polígonos de área a ser revegetada e área a ser compensada.

A tabela abaixo apresenta a descrição dos polígonos delimitados na Figura 4.

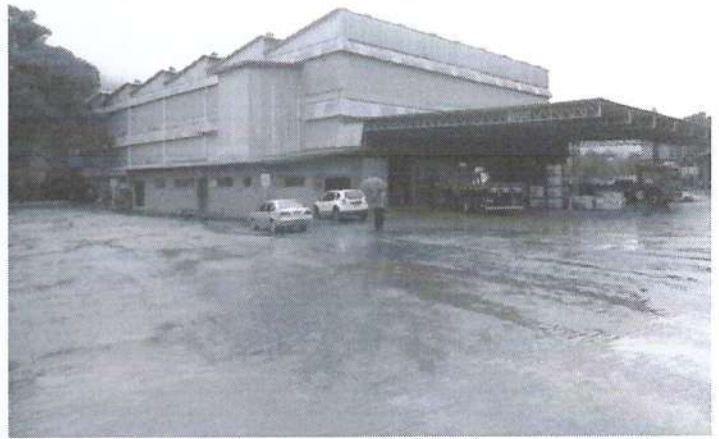
(B) Vista do Galpão de armazenamento.

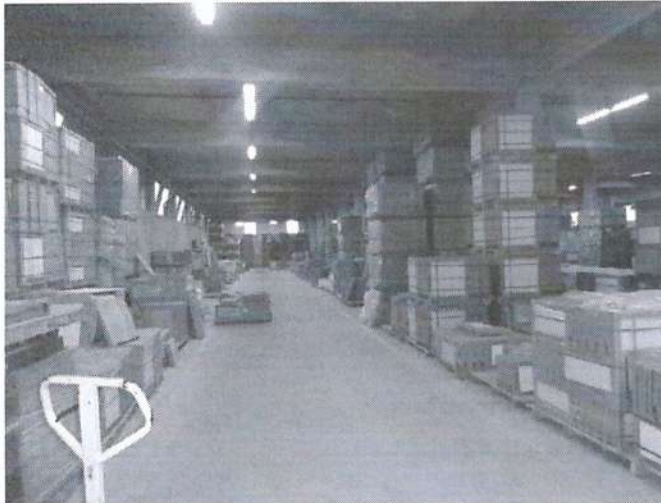
(C) Vista da área interna do Galpão

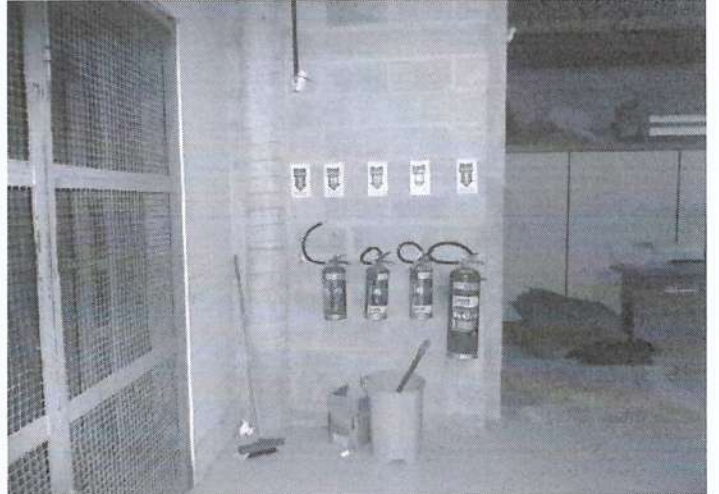
(D) Equipamentos de segurança.

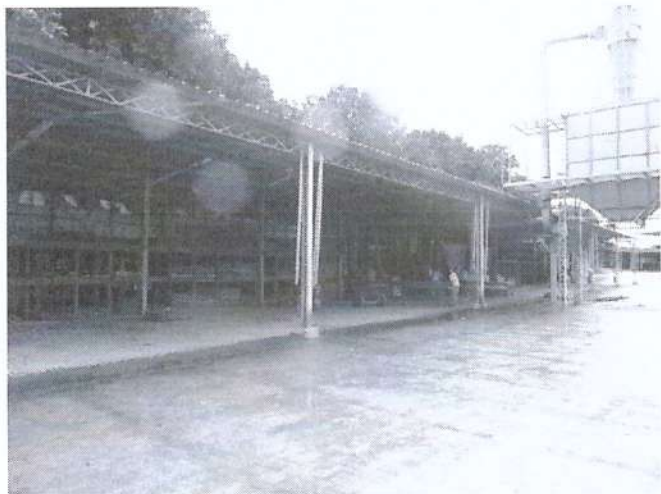
(E) Área de desdobro

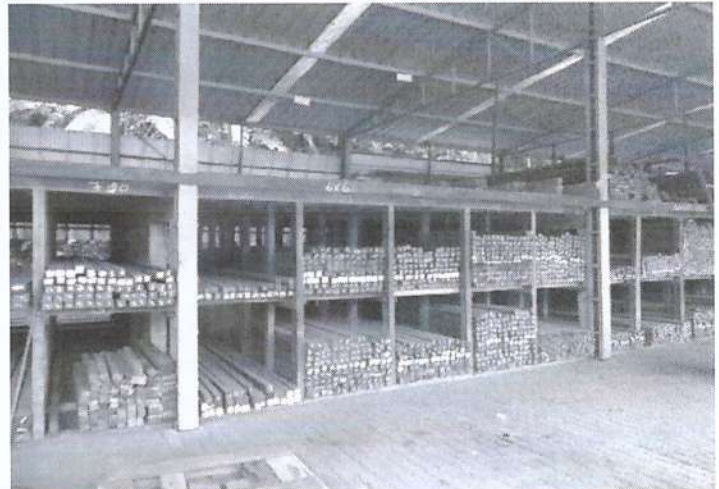
(F) Estocagem de madeira

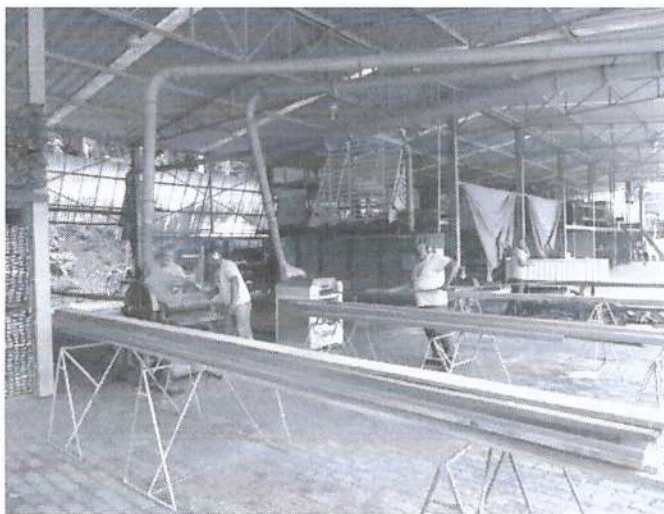
(A) Área de Desdobro de madeira

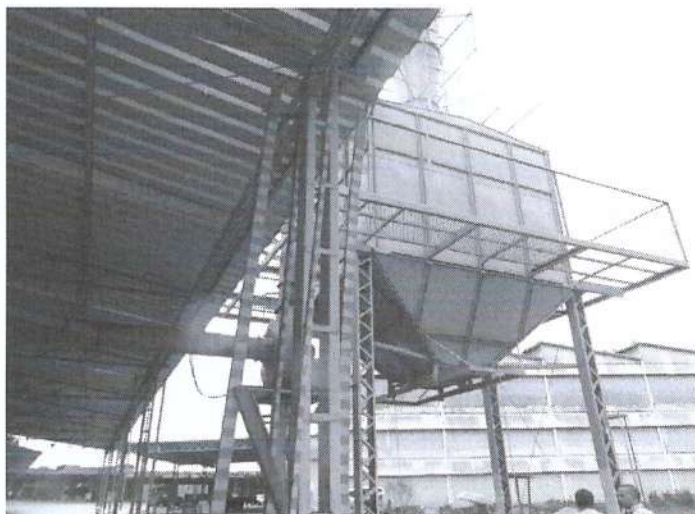
(B) Coletor de serragem.

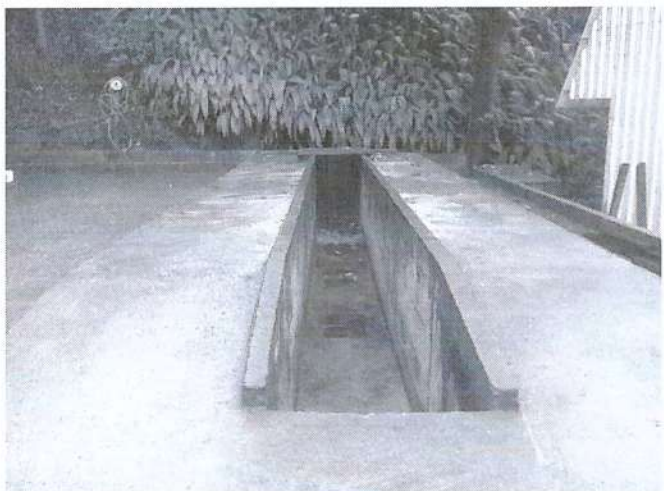
(C) Lavador de carro

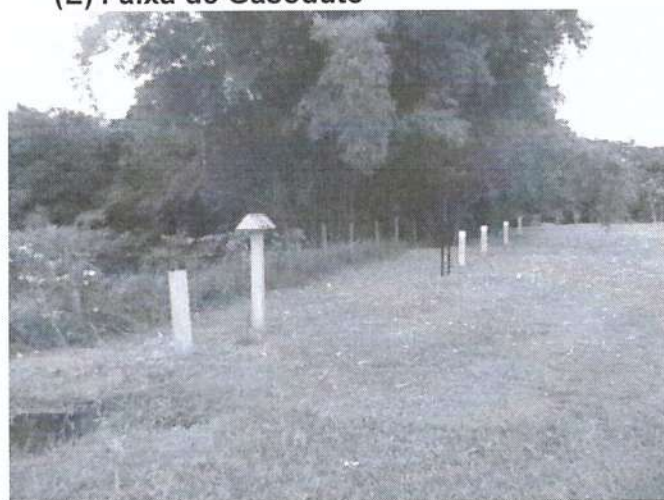
(E) Faixa de Gasoduto

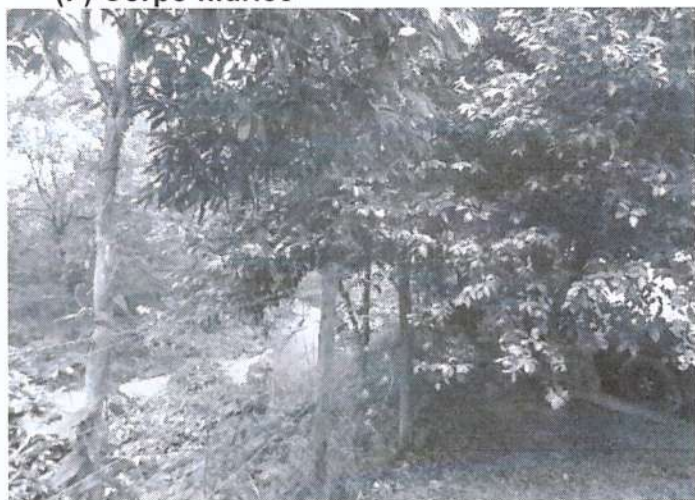
(F) Corpo hídrico

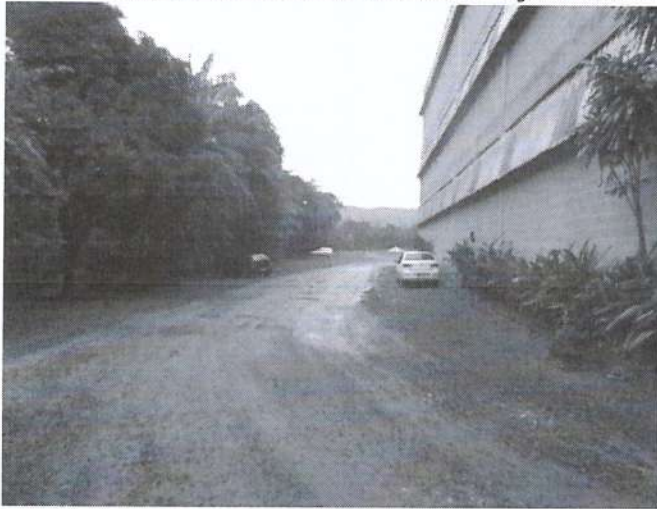
(A) Área de intervenção de APP. Parte de Galpão e estrada em intervenção e APP.

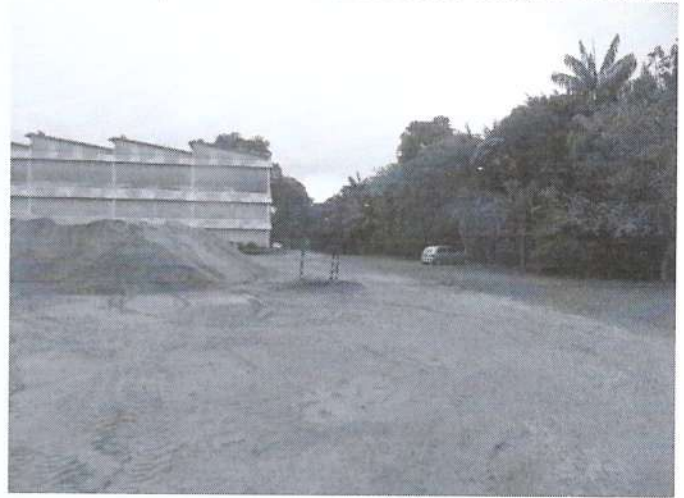
(B) Área de intervenção de APP. Parte de Galpão e estrada em intervenção e APP.

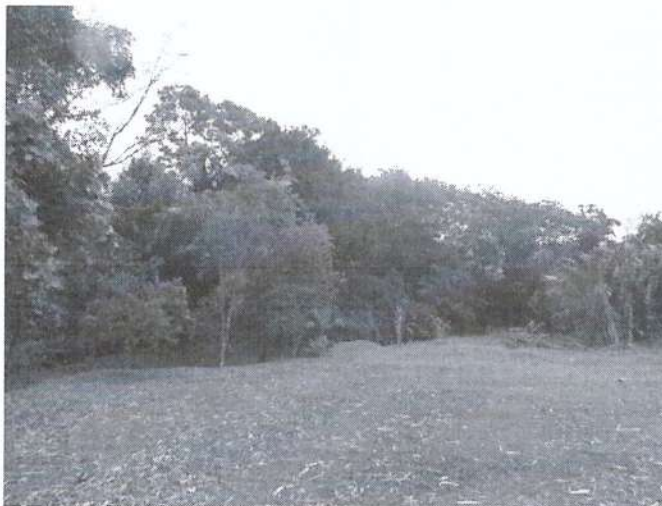
(C) Área a ser vegetada

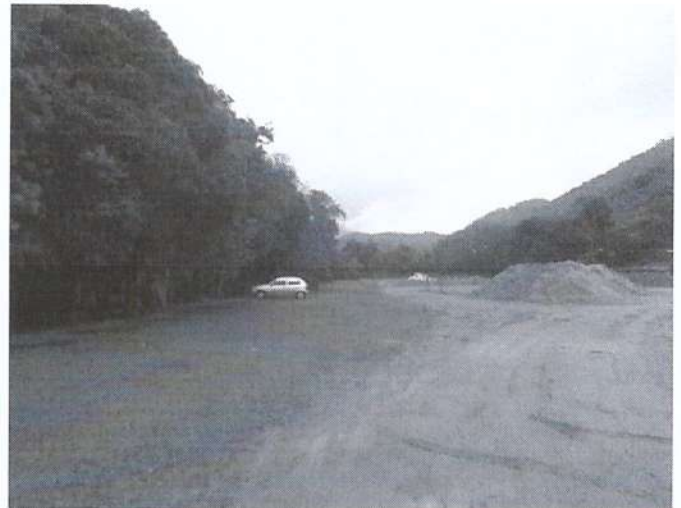
(D) Detalhe de estrada e estacionamento e APP.
