**RELATÓRIO DE VISTORIA DE LICENÇA DE OPERAÇÃO**

<b>Processo nº 1544/18</b>		Data/hora: 31/07/2020 às 13:30h
Requerente: Fundação Municipal de Casimiro de Abreu / Sítio Agrícola		CNPJ: 39.675.731/0001-72
Empreendimento/ Código da Atividade: 03.25.15 – Piscicultura (criação de peixes) continental em tanques escavados, exceto peixes ornamentais.		Bairro: Vargem Grande
Enquadramento: CE069 (de acordo com a Resolução INEA Nº 79/2013): 0322-1/01 - Criação de peixes em água doce		Tel: (22) 2778-9837
Local: Estrada Eduardo Zac Zuc Tahan, KM 2		Outros: -----
<input checked="" type="checkbox"/> Área Pública	Possui Licença: ( ) sim ( x ) não	
<input type="checkbox"/> Área Particular	LAS ( ) - CA ( )	
Lote ( ) fechado ( x ) aberto no momento da vistoria	Acompanhada pelo proprietário ( x ) sim ( ) não	
Coordenadas UTM 23 K 788112.48 m E; 7512756.13 m S

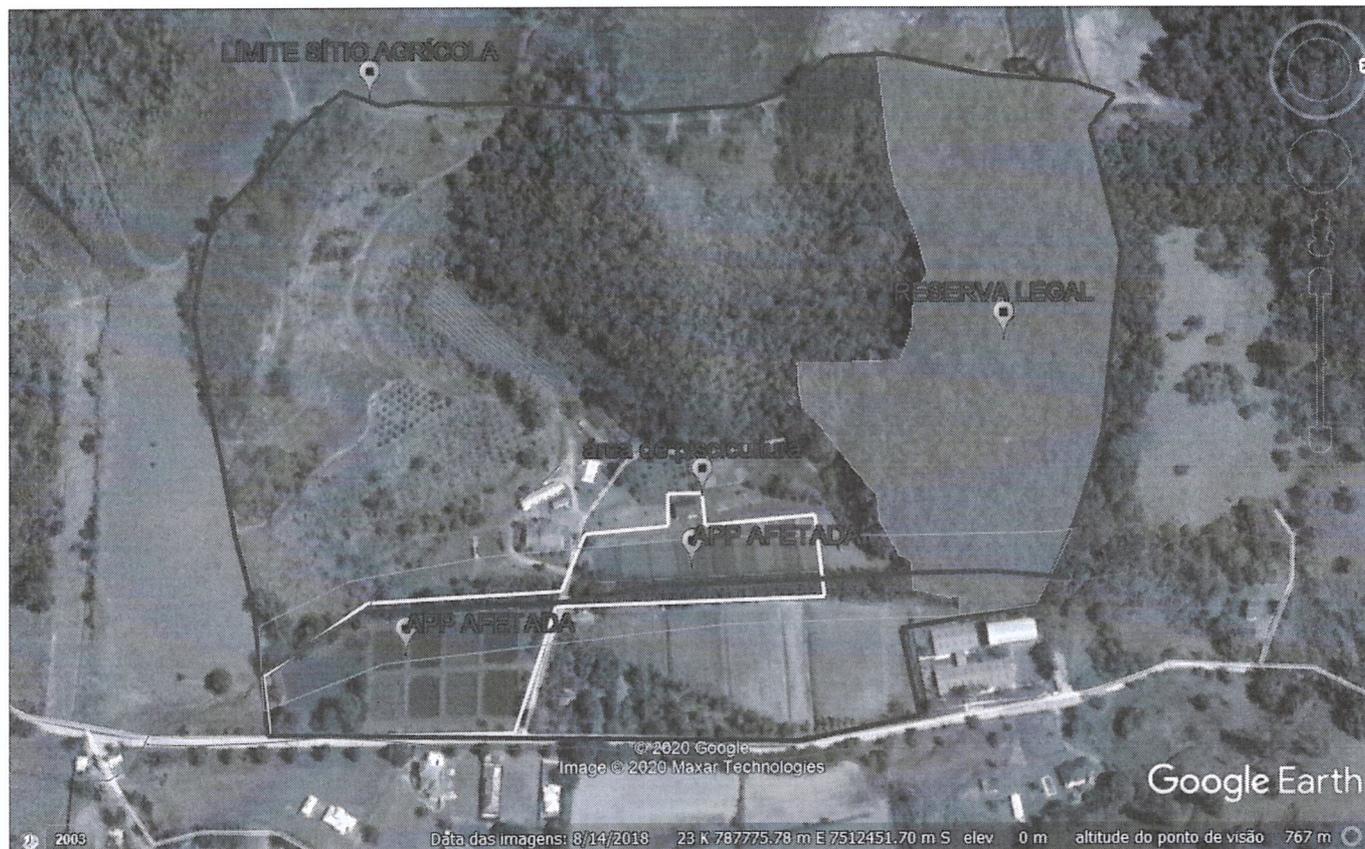
**FIGURA 3:** Delimitação do limite da propriedade, da área de desempenho da atividade, da área de APP e área de APP afetada.

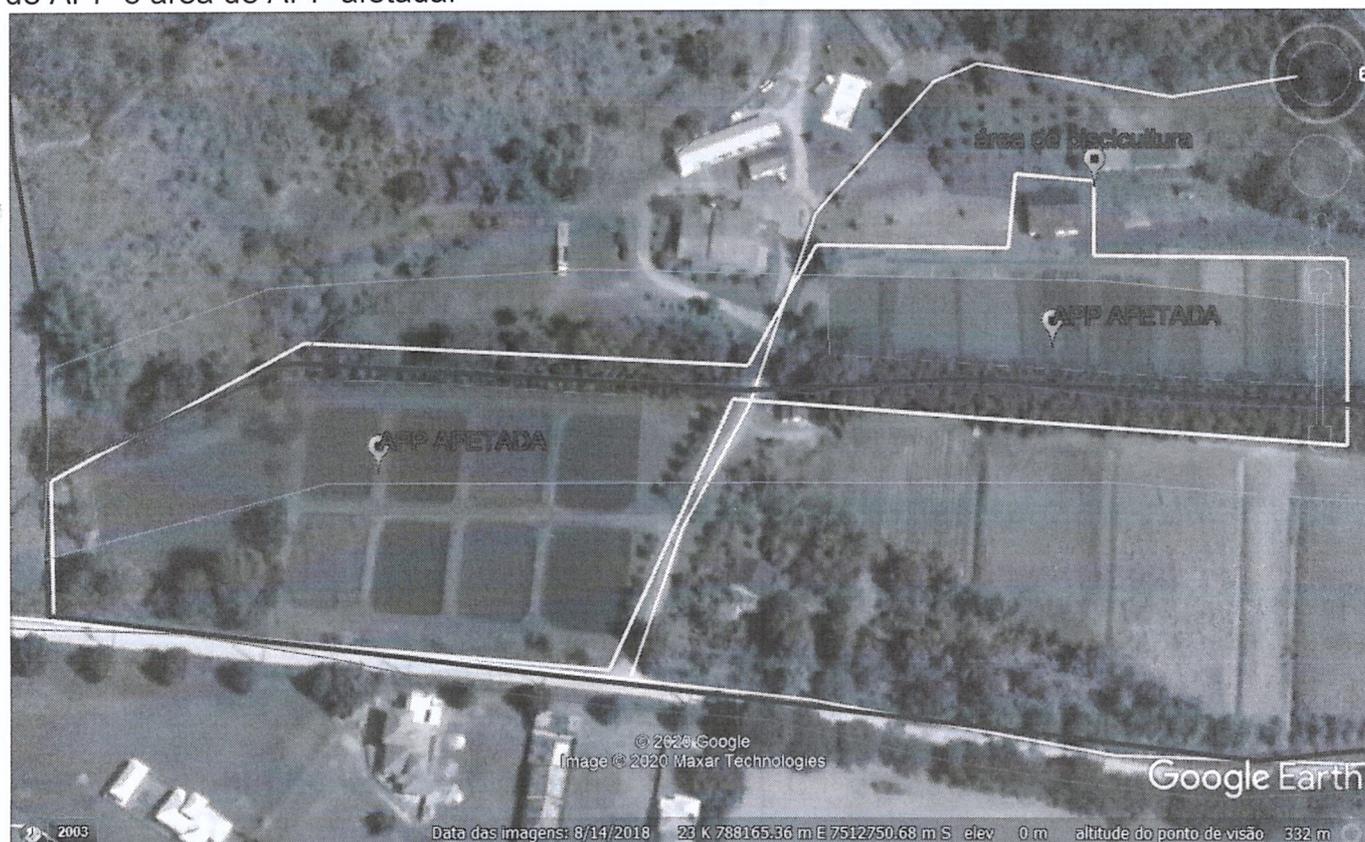
**FIGURA 4:** Detalhe da Intervenção de APP causada pelos tanques no corpo hídrico Rio Branco.

As figuras 4 e 5 demonstram a delimitação da Área de Preservação Permanente afetada pela construção dos tanques escavados. Sendo a figura 4 referente ao corpo hídrico natural denominado Rio Branco e a figura 5 o canal retificado que passa adjacente à estrada. Este curso hídrico (Figura 5) no passado sofreu alteração de curso, no entanto trata-se de uma drenagem natural perene que deságua no Rio Branco, recendo este o efluente da atividade.

Essas intervenções se pretende manter, tendo em vista que a recuperação integral das áreas de preservação permanente inviabilizará a operação da atividade. Pretende-se regularizar os viveiros através do presente licenciamento devido à falta de alternativa locacional e a utilidade pública da atividade. A solicitação possui respaldo legal no Artigo 4º da Lei 12.651.

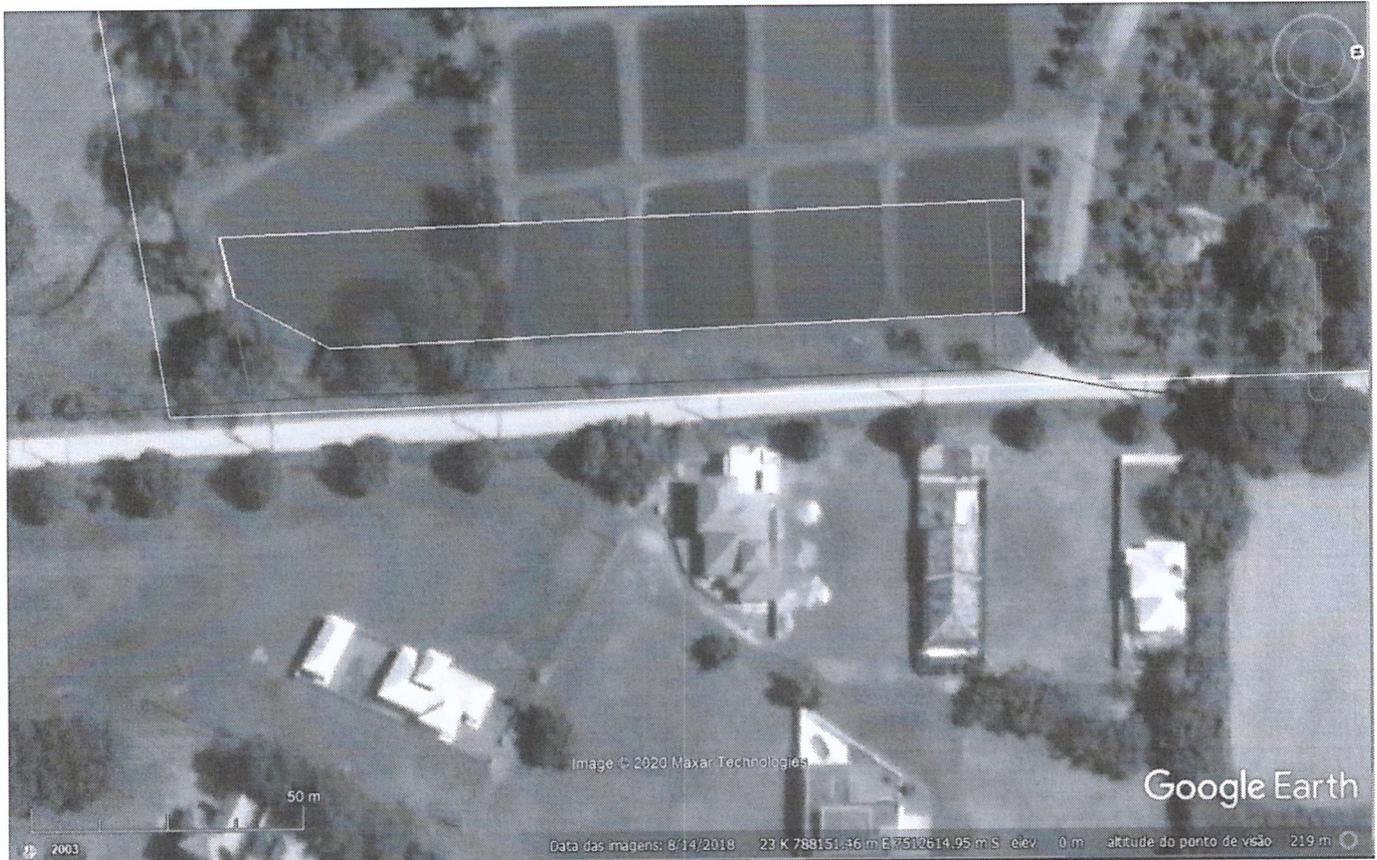
**FIGURA 5:** Detalhe da Intervenção de APP causada pelos tanques no corpo hídrico “Canal “Zac Zuc”.

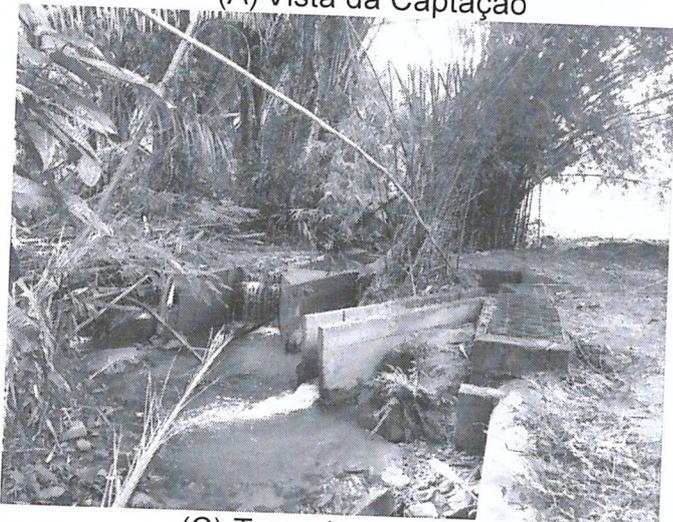
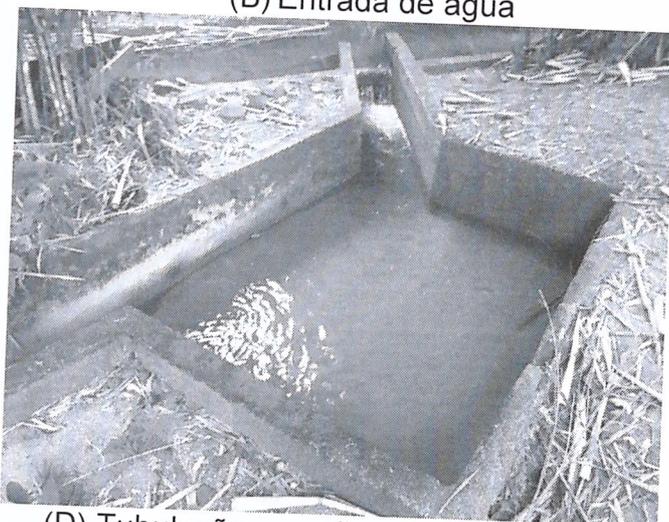
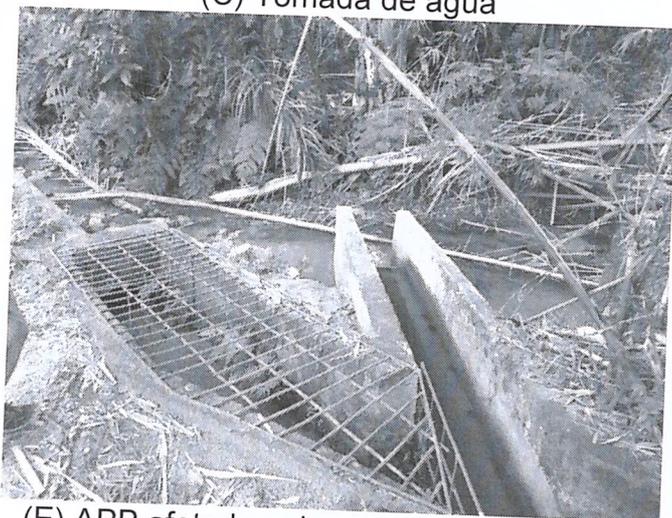
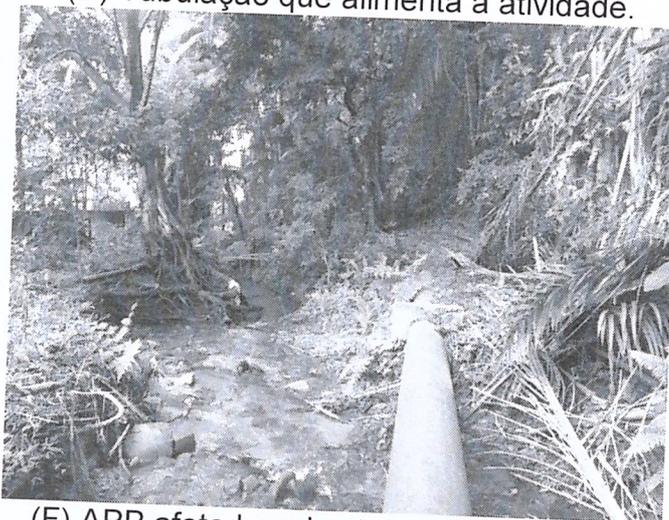
(A) Vista da Captação

(B) Entrada de água

(C) Tomada de água

(D) Tubulação que alimenta a atividade.

Foi verificada a situação do local de captação de água podendo ser observado no registro da figura 6 (A a D). Foi verificado necessidade de manutenção de desassoreamento possuindo vegetação arbórea em suas margens.

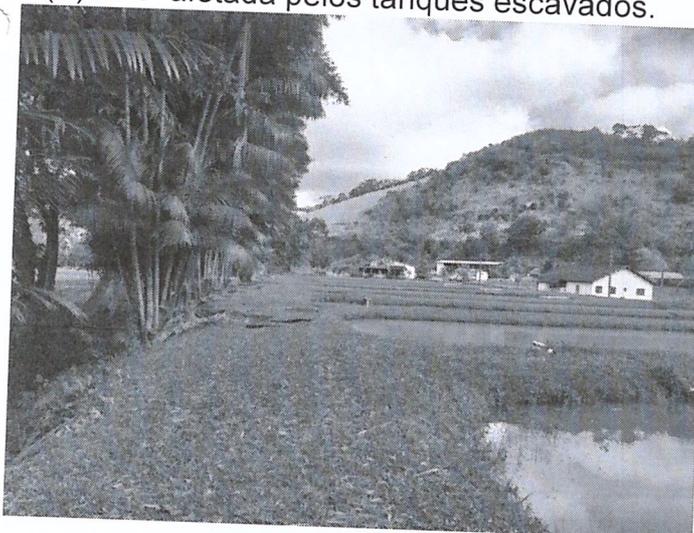
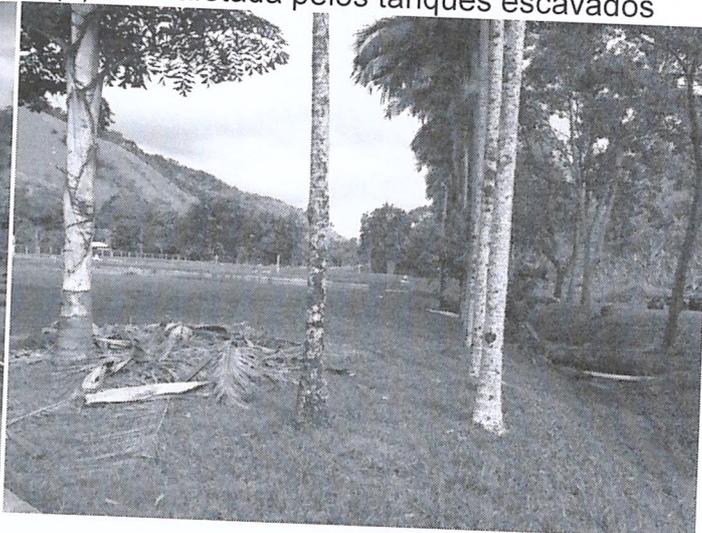
(E) APP afetada pelos tanques escavados.

(F) APP afetada pelos tanques escavados

Pelas fotos (E) e (F) da figura 6 observa-se a ocupação realizada pelos viveiros na área de preservação permanente, esta sendo a faixa de 30 metros de acordo com a Lei 12.651 de 2012. Também é possível observar uma linha de plantio, contíguo à margem do corpo hídrico denominado Rio

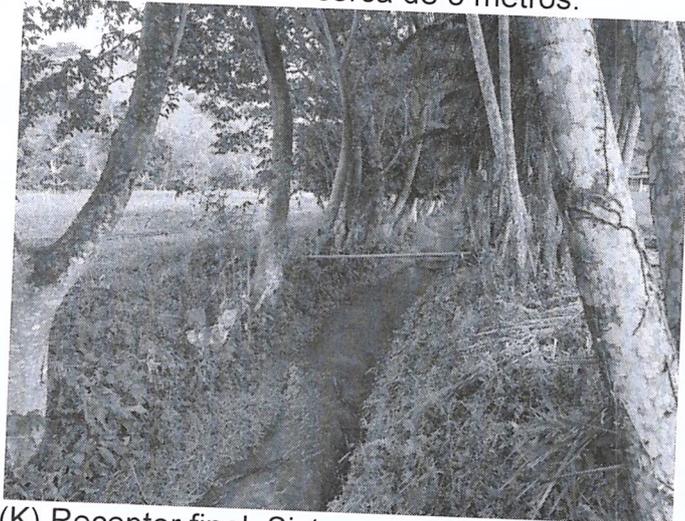
(I) Vegetação arbórea existente na APP do Rio Branco. Lavouras à esquerda tanque à direita a cerca de 8 metros.

Branco, composta de árvores e palmeiras (Figura 6 (I)); permanecendo depois uma faixa de cerca de 6 metros gramada, iniciando depois os tanques escavados, totalizando a distância média de 8 metros entre o corpo hídrico e os tanques. Observa-se parcial cumprimento do previsto no artigo 61 da Lei 12.651/12, porém não se pretende complementar o plantio da faixa de oito metros. A figura 6 (J) apresenta a situação da margem do canal denominado no processo como Zac zuc, necessitando de implantação de pelo menos uma linha de plantio arbóreo em sua margem, também não previsto a revegetação necessária para o atendimento na legislação citada.

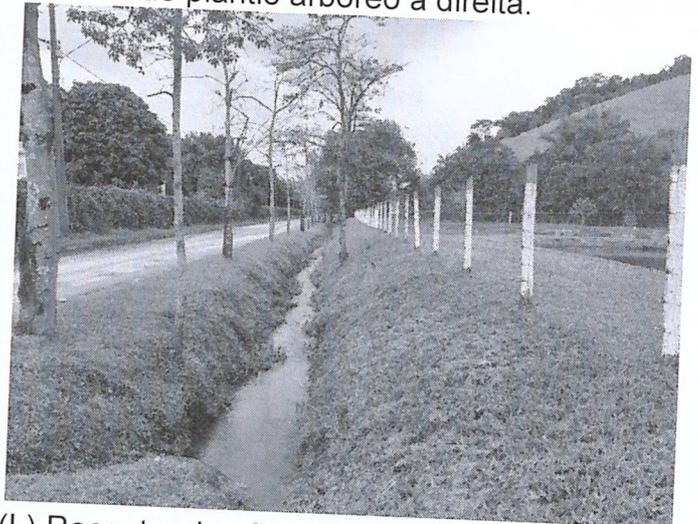
(J) Vegetação arbórea existente na APP do "Canal zac zuc". Necessidade de implantação de linha de plantio arbóreo à direita.

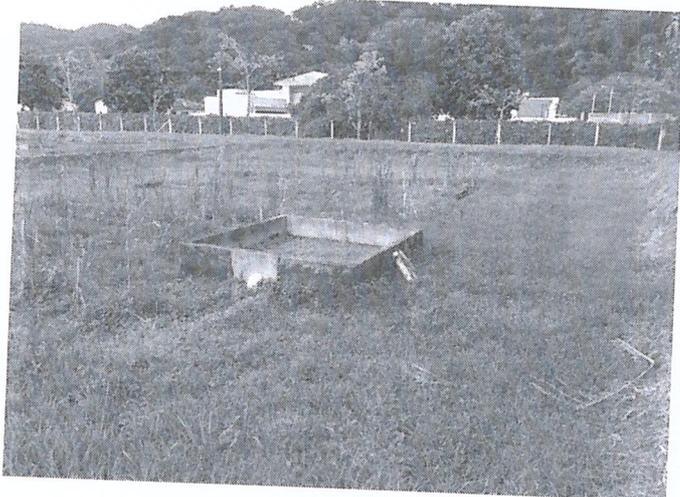
(K) Receptor final. Sistema tipo "wetland"

Existem dois tanques escavados que recebem os efluentes da atividade e fazem tratamento. O primeiro da figura 6 (L) recebe efluentes dos tanques a jusante, decanta e libera seu excesso (coletado na lâmina d’água) para o sistema novamente; estando previsto a implantação de “banco de macrófitas flutuantes (*Eichhornia crassipes*) que ocupará 50% de sua área total para melhorar o processo”. Outro tanque que recebe efluentes da atividade constitui-se uma lagoa do tipo wetland construída com macrófitas emergentes e flutuantes (Figura 6 (K)).

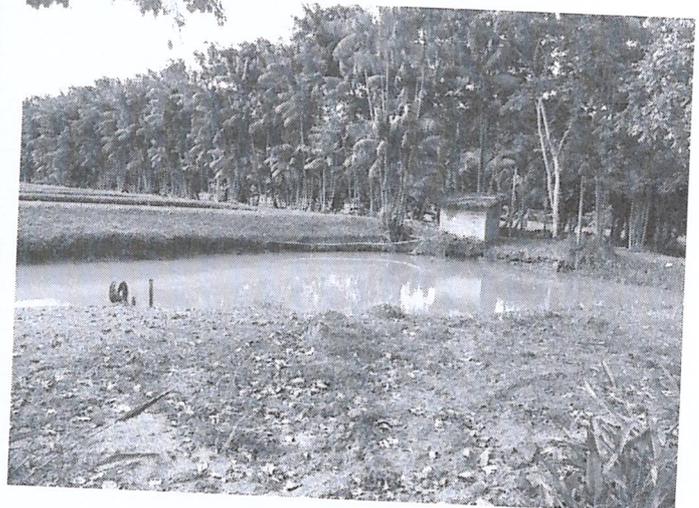
(L) Receptor de efluente dos primeiros 7 tanques. Previsão de inserir banco de macrófitas flutuantes.

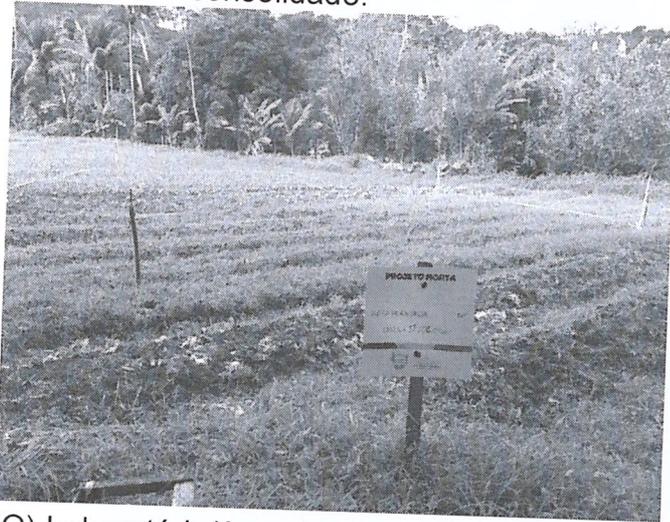
(M) Projeto Horta parcialmente inserido em APP de uso consolidado.

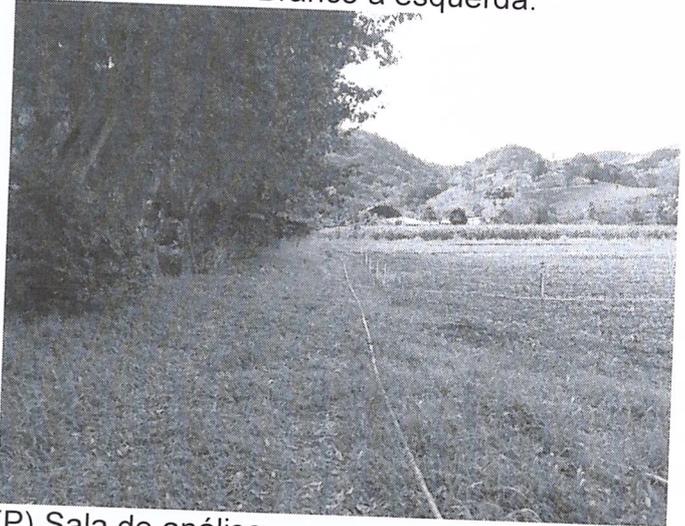
(N) Necessidade de plantios perenes na faixa de 8 metros. Rio Branco à esquerda.

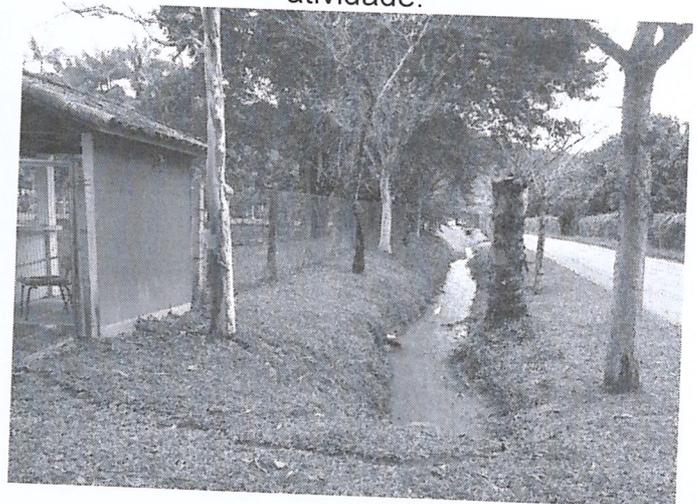
(R) Corpo hídrico que recebe o efluente da atividade.

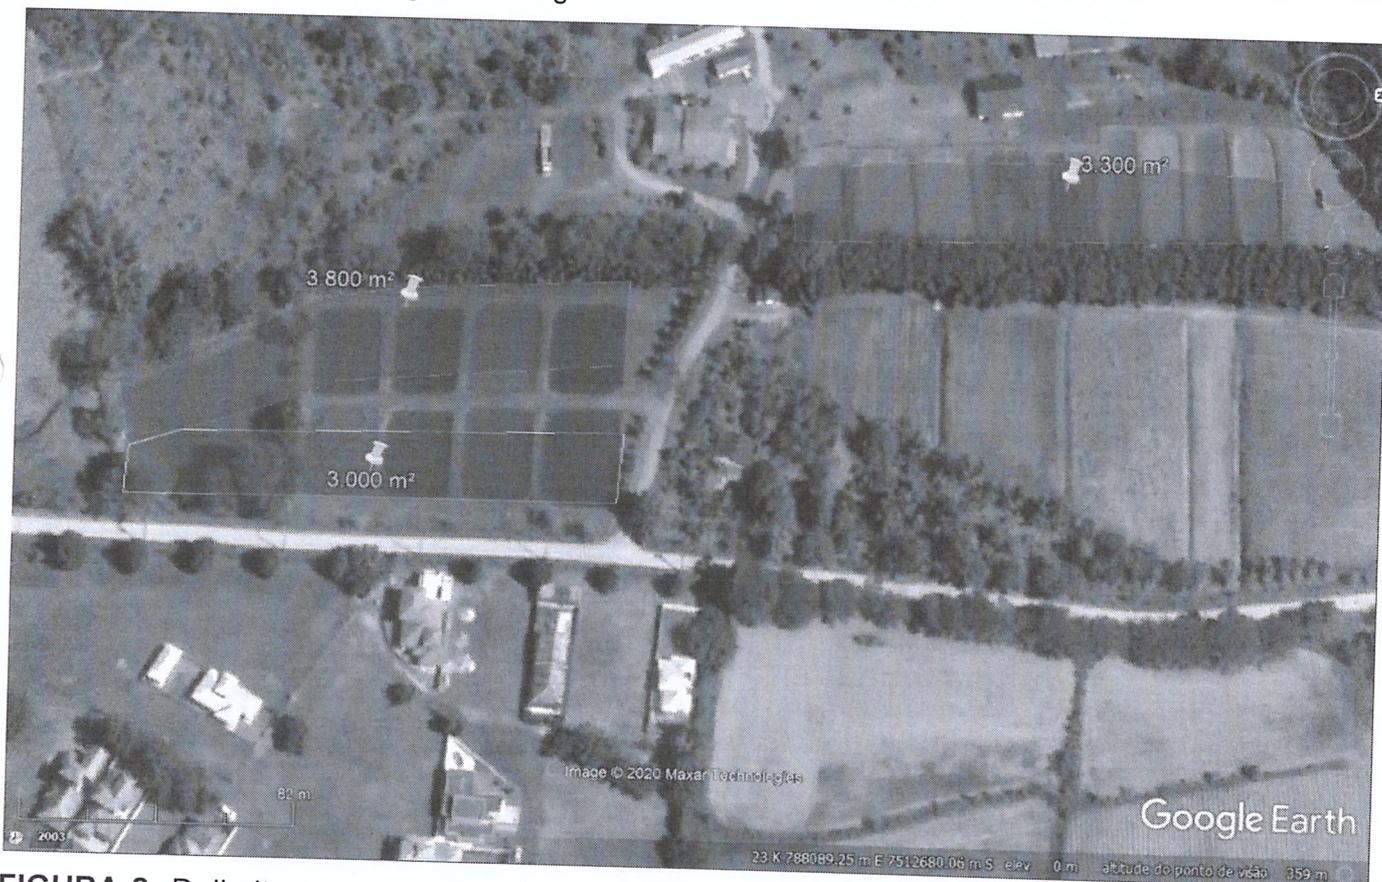
De acordo com a análise das imagens e utilização do aplicativo Google earth a intervenção realizada na Área de Preservação Permanente pela instalação dos tanques totaliza aproximadamente 10.200 m<sup>2</sup> de acordo com a figura 8 a seguir:

**FIGURA 8:** Delimitação e mensuração aproximada das intervenções realizadas pelos tanques escavados nas Áreas de Preservação Permanente.
