**RELATÓRIO DE VISTORIA
 AUTORIZAÇÃO AMBIENTAL**

| Processo nº 3090/2020 | | Data/hora: 01/04/2020 11:00h |
| Empreendimento: Realização emergencial de obra de estabilização de margem de corpo hídrico. | | Bairro: Centro |
| Local: Rua Waldenir Heringer da Silva | | Outros: --- |

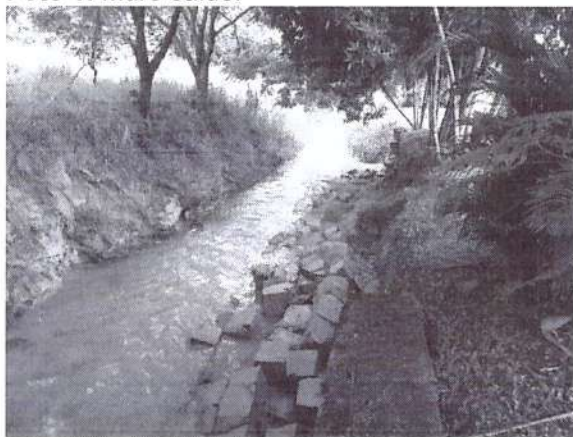
Foto 1: Muro caído.

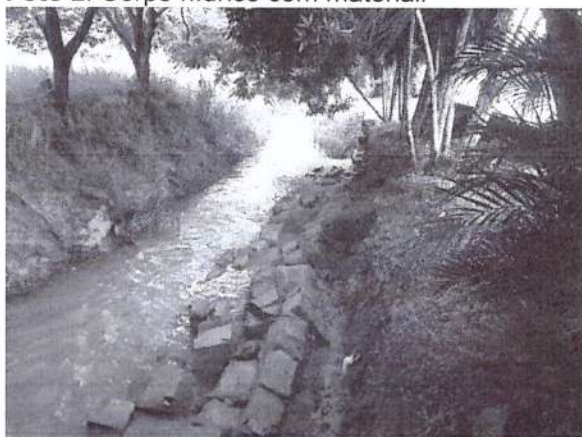
Foto 2: Corpo hídrico com material.
