RELATÓRIO DE VISTORIA 009/2023
LICENÇA AMBIENTAL DE OPERAÇÃO

Processo nº 8814/2022	Data/hora: 01/03/2023 às 11:20 hs
Requerente: AMARAJAS E ETC LTDA	CNPJ: 47.275.966/0001-03
Código da Atividade / CNAE: 03.01.01 / 01.51-2/01 - Criação de gado bovino, bubalinos, equinos, asininos, muares e outros animais de grande porte em sistema extensivo.	Bairro: Ipuca
Local: Fazenda Arizona - Estrada da Ipuca, s/n, Km 3,5	Tel: -----
() Área Pública (X) Área Particular	Possui Licença: () sim (x) não
Lote (X) fechado () aberto no momento da vistoria	Acompanhada pelo proprietário () sim (x) não
Coordenadas Geográficas UTM: 23 K791676.00 m E 7504165.00 m S

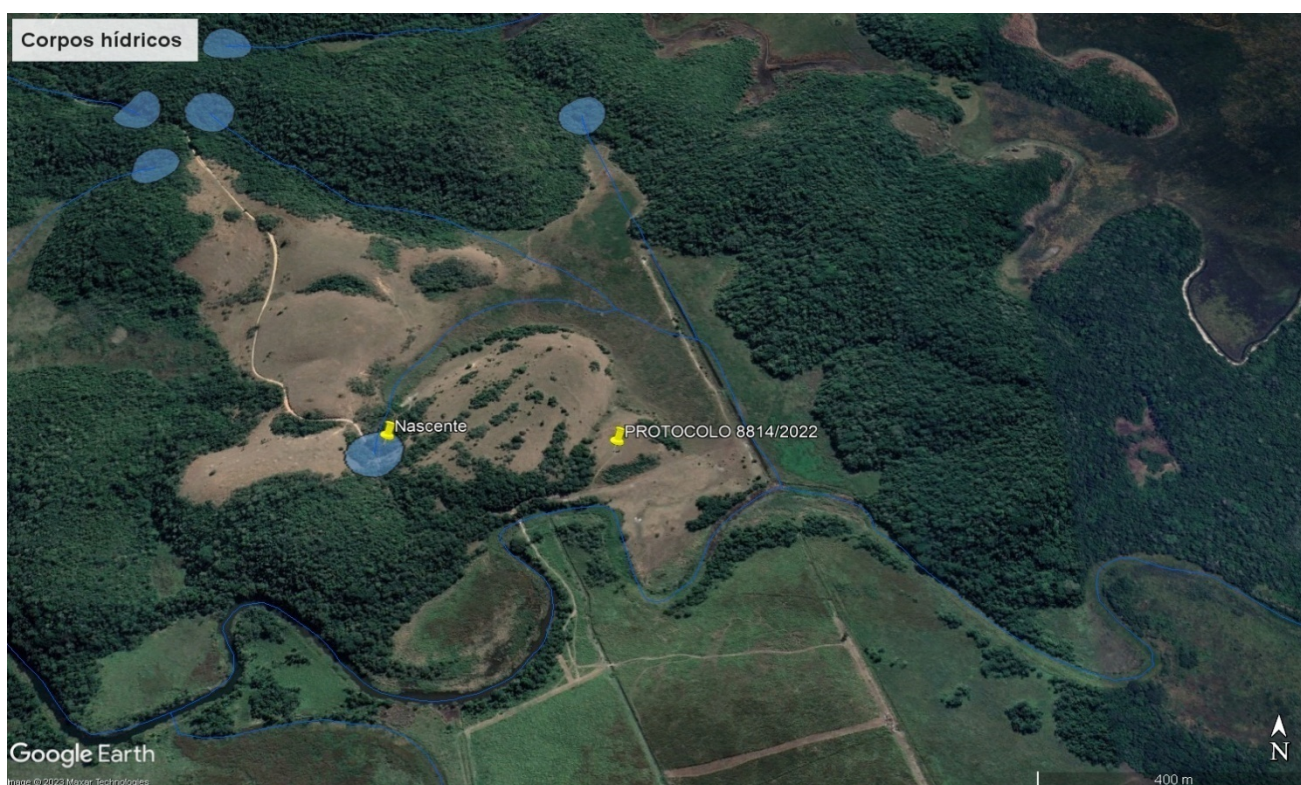
FIGURA 2: Descrição da rede de drenagem natural em relação a área de Intervenção, imagem obtida pelo *Programa Google Earth*.

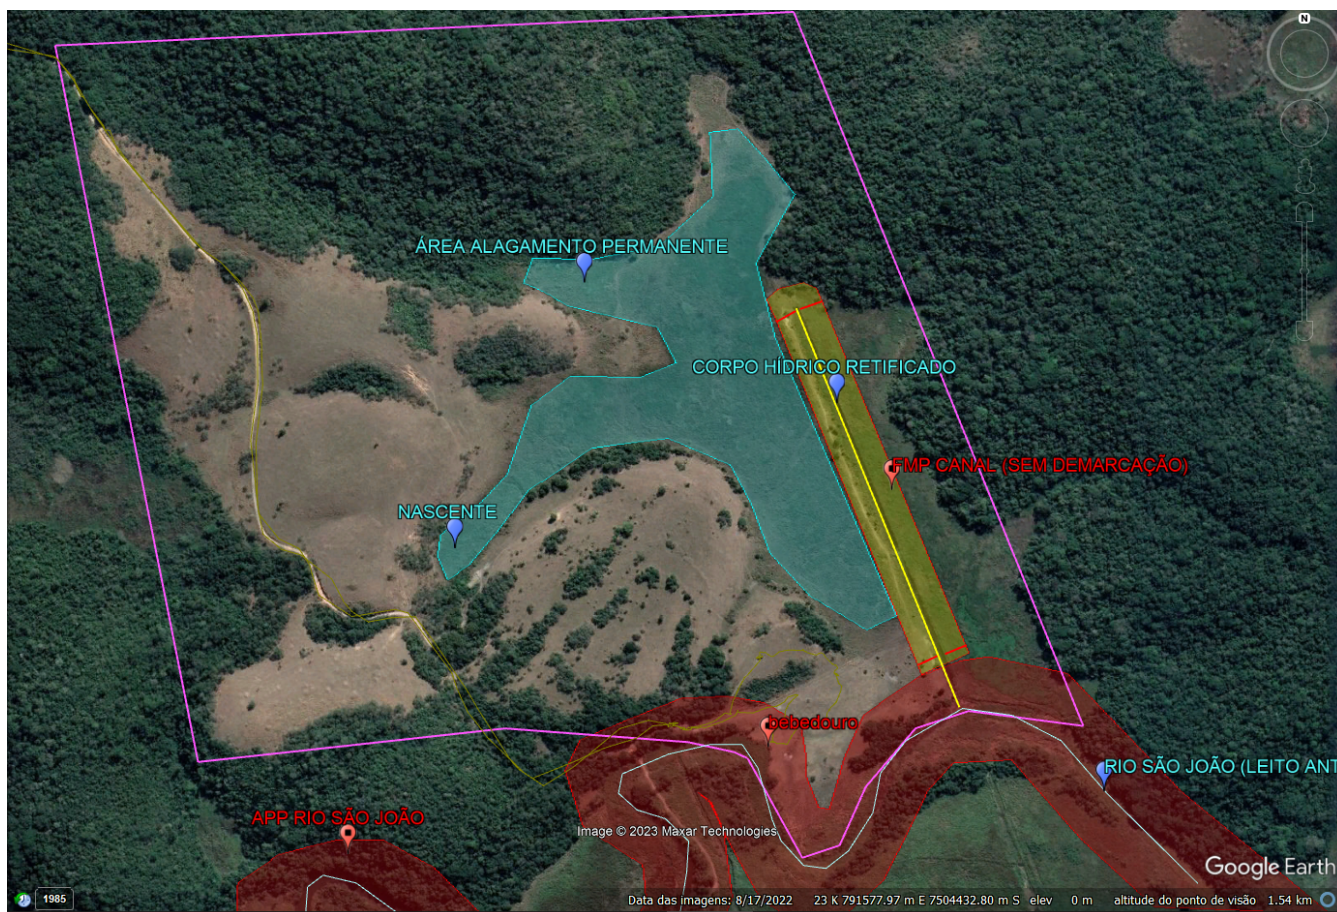
FIGURA 3: Localização da APP (vermelho) do Rio São João, o corpo hídrico retificado (amarelo) e a área de vereda em relação a área de Intervenção (linha rosa) imagem obtida pelo *Programa Google Earth*.

A figura 3 acima apresenta delimitado em vermelho a faixa marginal do rio São João classificada como sendo Área de Preservação Permanente (lei 12651/2012); sendo que de acordo com o art. 4º da referida Lei (inciso I, (b)) é delimitada como sendo 50 metros em ambas as margens; e de acordo com o inciso XI - em veredas, a faixa marginal, em projeção horizontal, possui largura mínima de 50 (cinquenta) metros, a partir do espaço permanentemente brejoso e encharcado; e, no entorno de nascentes (IV - as áreas no entorno das

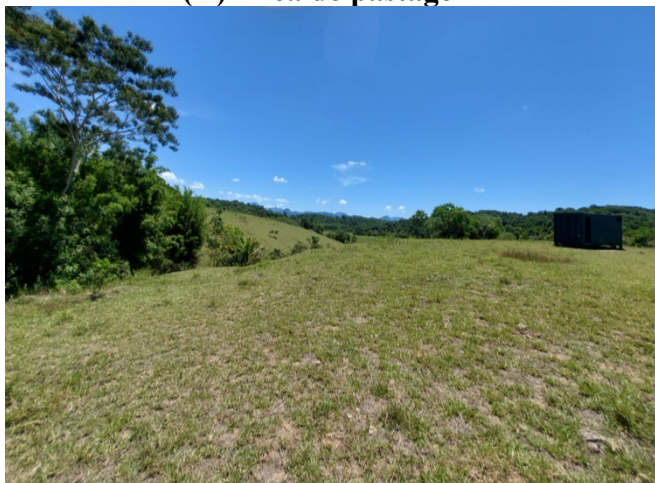
(A) Área de pastagem

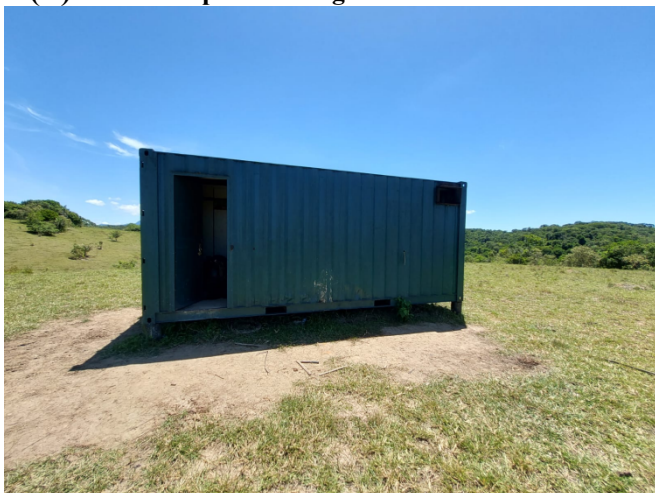
(E) Container para estocagem de materiais/alimento

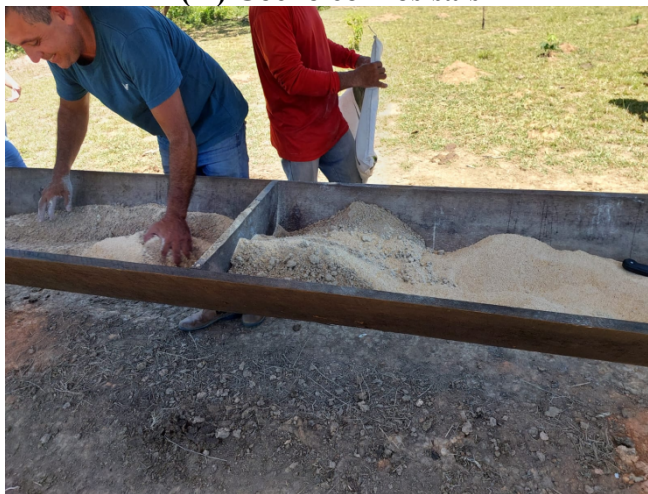
(H) Cocho com os sais

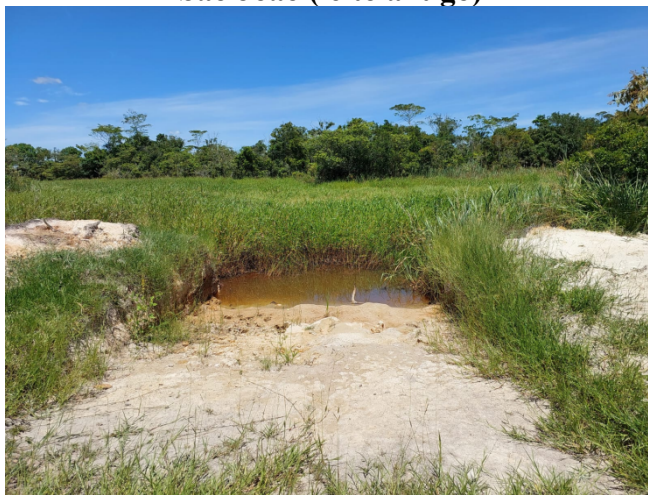
**(J) Vista do acesso para “bebedouro” no Rio
São João (leito antigo)**

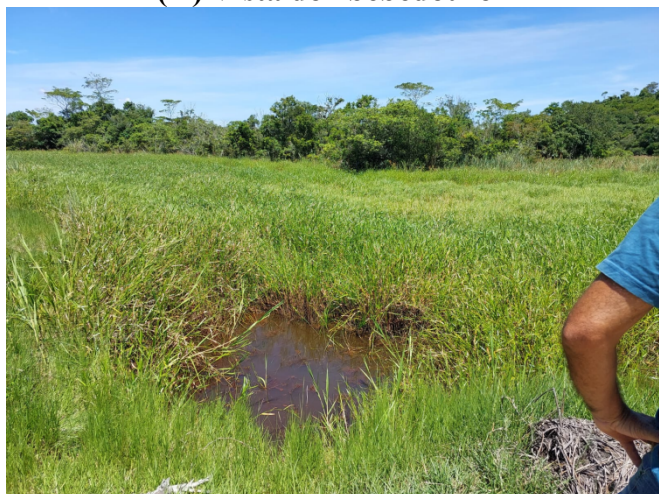
(K) Vista do “bebedouro”

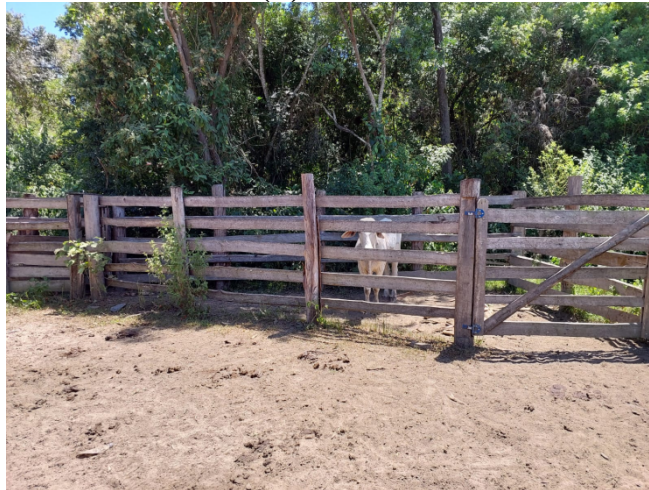
(P) Curral
