SECRETARIA MUNICIPAL DE MEIO AMBIENTE E DESENVOLVIMENTO SUSTENTÁVEL

RELATÓRIO DE VISTORIA
LICENÇA DE INSTALAÇÃO E OPERAÇÃO - LIO

Processo nº 7518/18

Requerente: JOSÉ CARLOS DE CERQUEIRA PINTO	Data/hora: 09/10/18 11:00h
Empreendimento: Obras de Terraplanagem	CPF: 050.917.487-68
Código da Atividade (cnae): 4313-4/00 Obras de Terraplanagem	Bairro: Vargem Grande
Local: Estrada Eduardo Zac Zuc Tahan, s/nº	Tel: (22) 27781135
() Área Pública (x) Área Particular	Possui Licença: () sim (x) não LAS () - CA ()
() fechado (x) aberto no momento da vistoria	Outros: -----
Coordenadas UTM: 23 K 788123.97 m E; 7512348.10 m S	
Acompanhada pelo proprietário () sim (x) não

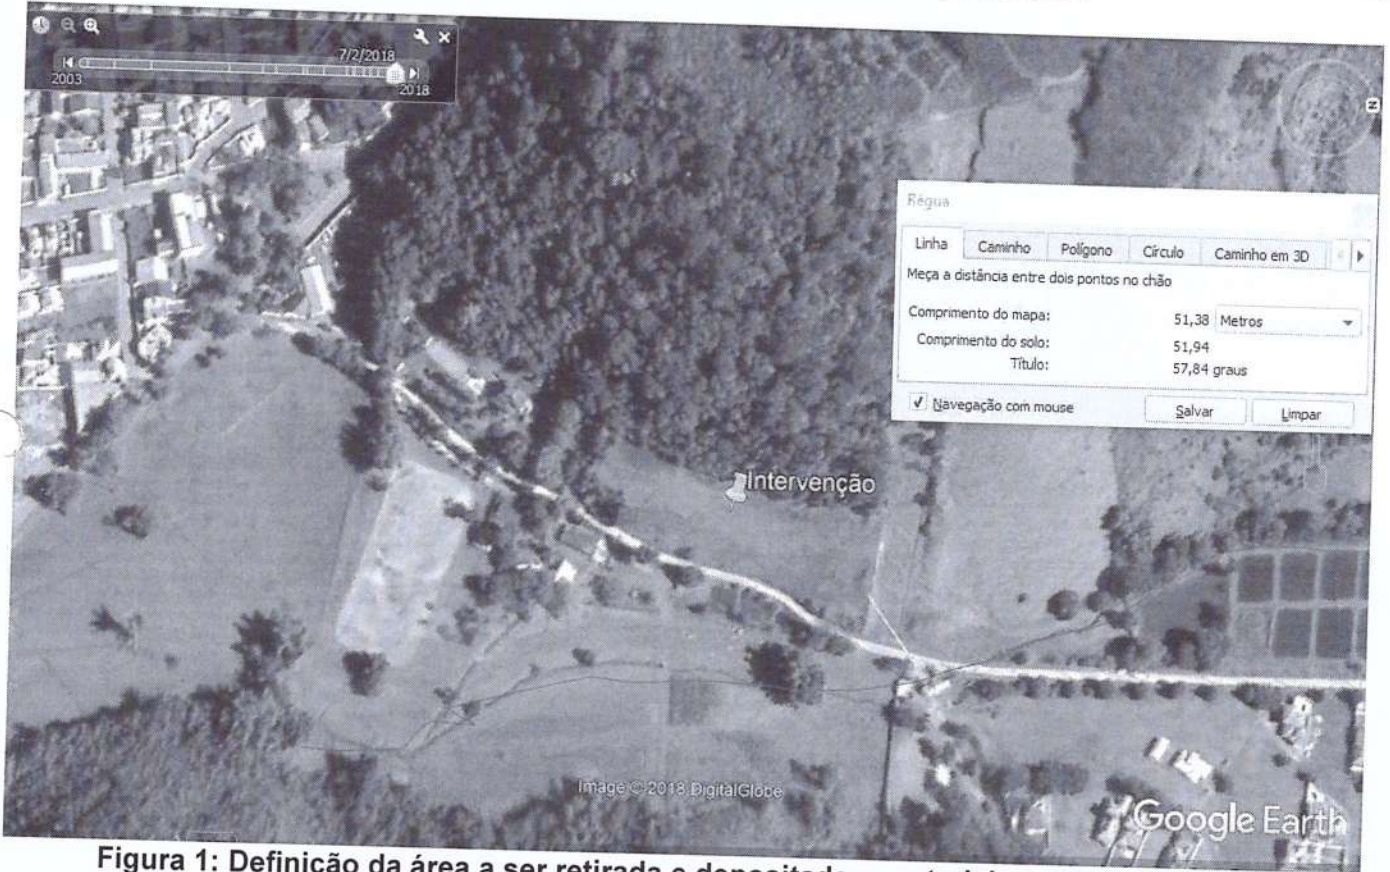
Figura 1: Definição da área a ser retirada e depositada o material.

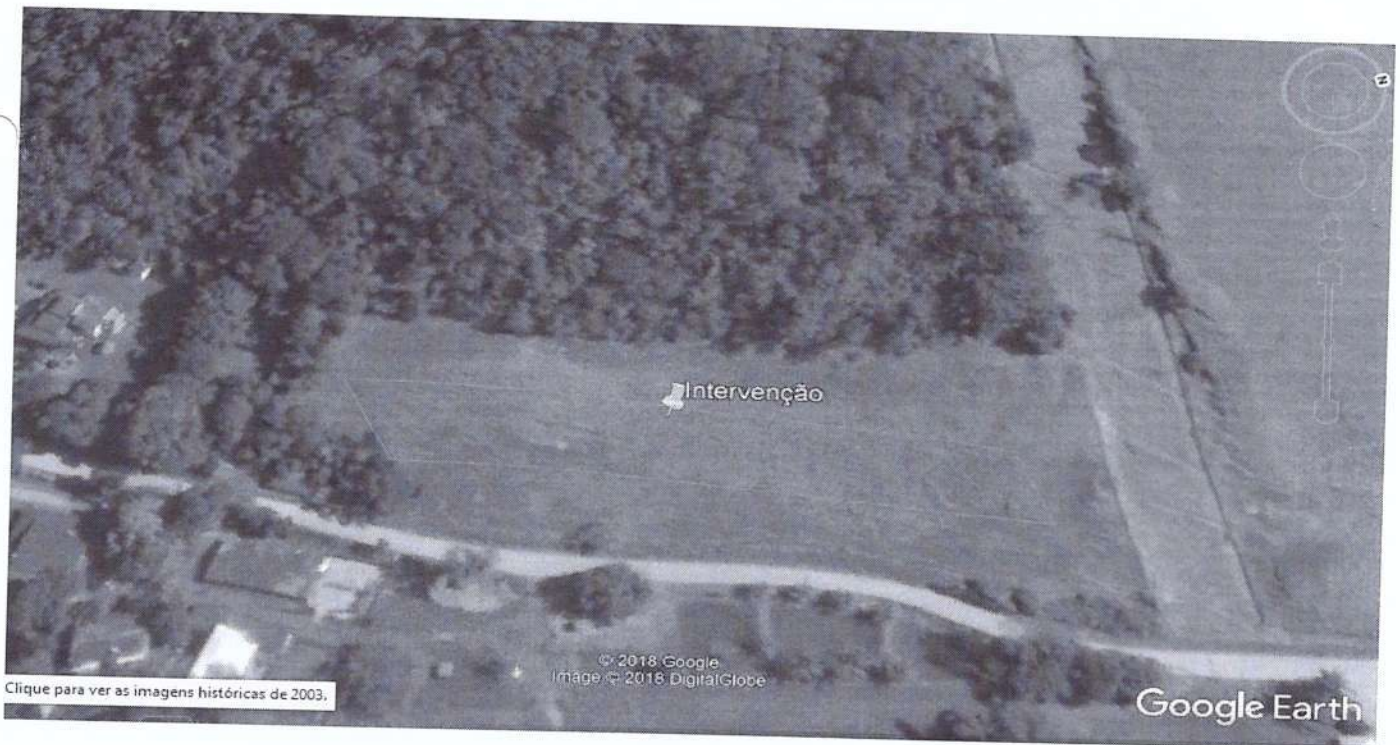
Figura 2: Área de desmonte e distância da rede de drenagem natural.

O local apresenta alta declividade, sendo essencial a contenção do talude a ser reformulado. Não existe vegetação significativa a ser suprimida. Não existe corpo hídrico a sofrer intervenção. O Corpo hídrico mais próximo passa do outro lado da estrada. Medidas de controle devem ser feitas para evitar carreamento.

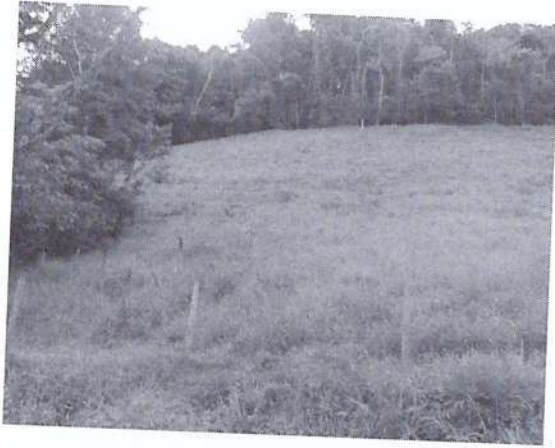
a) morro a ser desmontado

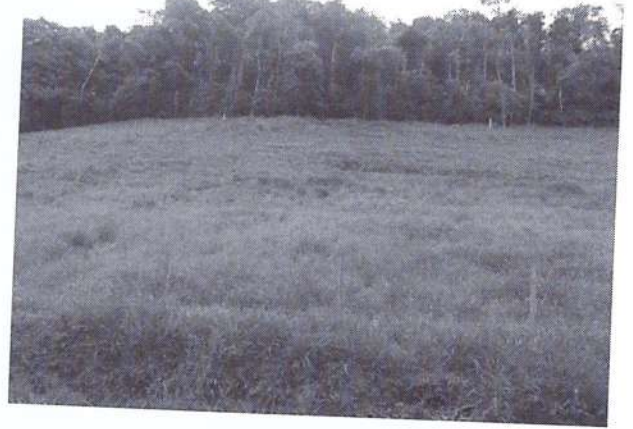
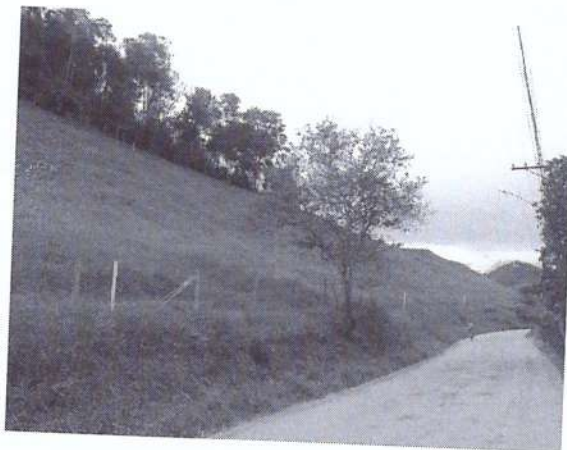
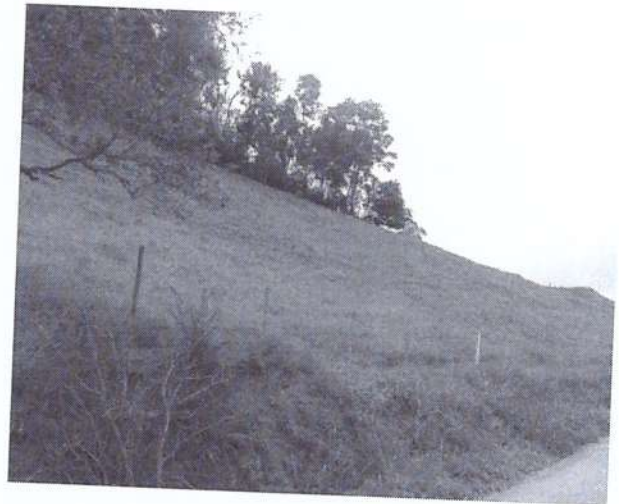
b) vegetação do entorno.
