**RELATÓRIO DE VISTORIA Nº28/2023**  
**LICENÇA AMBIENTAL DE OPERAÇÃO - LO**

| <b>Processo nº 6745/2022</b> | | Data/hora: 13/12/2022 às 10:30 h |
| Requerente: PATRICK BRAGA DE CARVALHO 17657980788 | | CNPJ: 37.685.017/0001-30 |
| Código da Atividade / CNAE: (Código INEA 08.02.07) Lanternagem e pintura de veículos automotores. (CNAE) 45.20-0/02 - Serviços de lanternagem ou funilaria e pintura de veículos automotores. | | Bairro: Santa Ely. |

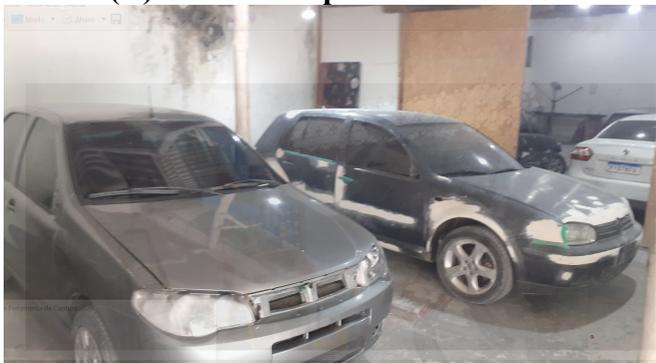
**(C) Câmara de pintura ao fundo**

Foram observados a presença de canaletas de contenção em fase de implantação e na sala destinada à operação de pintura foi observado que a vedação está em fase de acabamento, devendo ser instaladas ainda os exaustores (de acordo com o informado em vistoria). Foi informado ainda que será instalada a Caixa separadora de água e óleo. Não foi observado vestígio de óleo. Foi observado que a oficina está localizada a menos de 30 metros do Rio Olaria, estando em APP, entretanto a FMP possui ocupação consolidada pelo município, já sendo interceptada por um logradouro, não sendo observados impactos ao corpo hídrico pelo empreendimento.
