**RELATÓRIO DE VISTORIA 024/2023**  
**AUTORIZAÇÃO AMBIENTAL**

<b>Processo nº 6324/2022</b>		Data/hora:30/03/2023 às 10:00 hs
Requerente: Daniel SaintClair de Moraes		CPF: 120.771.417-86
Código da Atividade (INEA): 26.02.03 - 4313-4/00 Construções novas e acréscimos de edificações ou nivelamento de terreno sem supressão de vegetação.		Bairro: Monte Belo
Local: Sítio Marruá, Chácara Bom Viver - Estrada dos Trinta.		Tel: _____
Outros: _____		Outros: _____
<input type="checkbox"/> Área Pública	Possui Licença: <input type="checkbox"/> sim <input checked="" type="checkbox"/> não	
<input checked="" type="checkbox"/> Área Particular		
Lote <input type="checkbox"/> fechado <input checked="" type="checkbox"/> aberto no momento da vistoria		Acompanhada pelo proprietário <input type="checkbox"/> sim <input checked="" type="checkbox"/> não
Coordenadas Geográficas UTM: 23 K 788649.00 m E; 7509447.00 m S

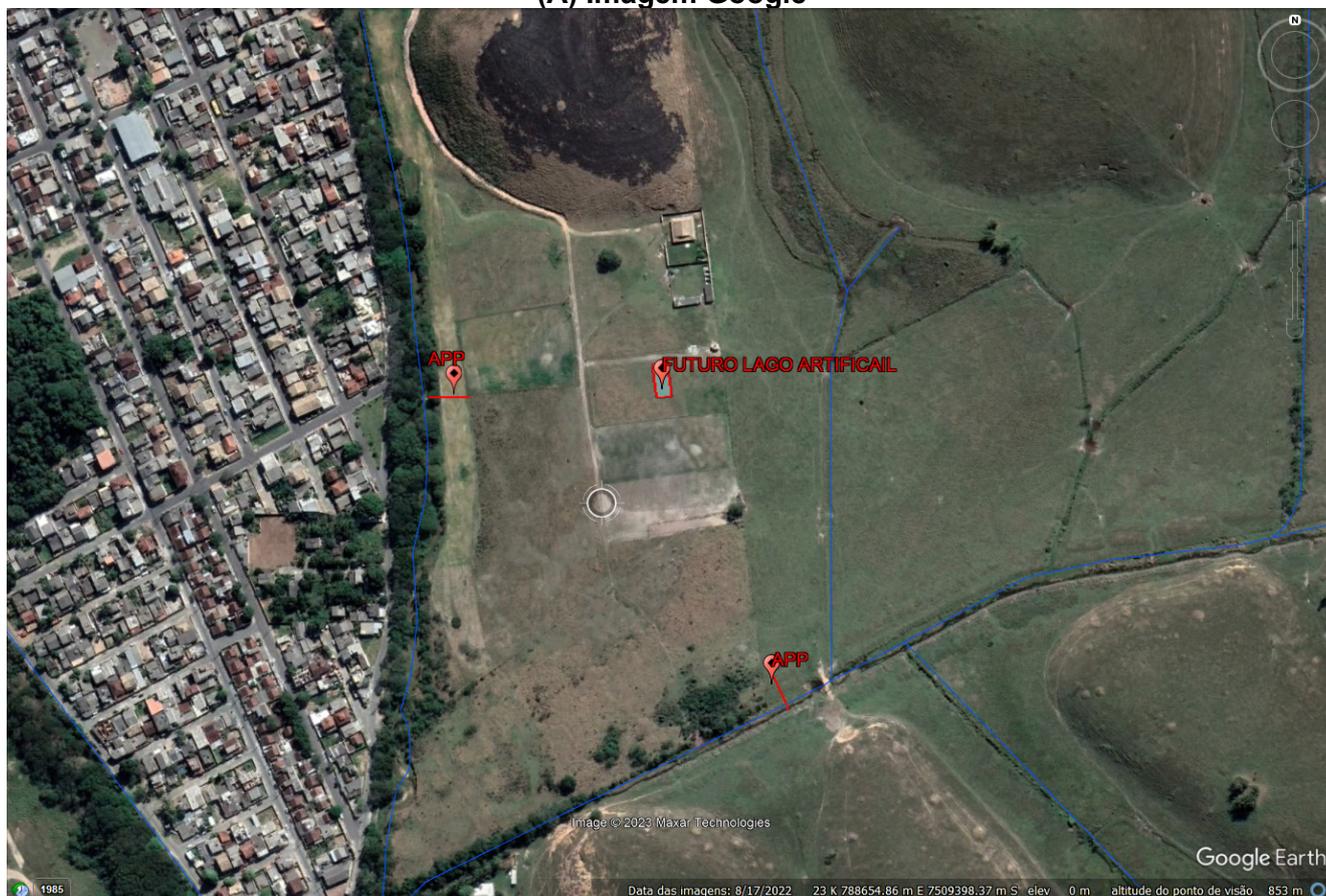
**FIGURA 1:** Localização da área de intervenção para abertura de açude e rede drenagem.

A figura 1 apresenta a localização do lago a ser aberto, sendo previsto a abertura de um lago de 300 m<sup>2</sup>, com 10 metros de largura / 30 metros de comprimento / 1,8 metros de profundidade, sendo assim o volume de escavação de 540 m<sup>3</sup> que gerará uma movimentação de terra 540 m<sup>3</sup> (Considerando o fator de empolamento de 1,5).

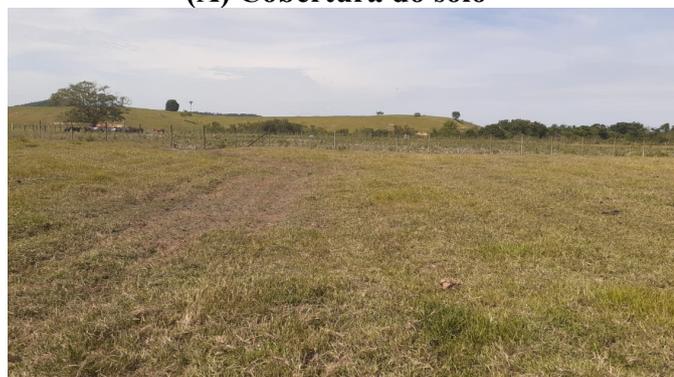
**(A) Cobertura do solo**

<b>4.1. Danos à Vegetação:</b>		<b>4.1.1. Fragmentos de Vegetação</b>	
<b>SIM ( )</b>	<b>NÃO ( x )</b>	<b>SIM ( )</b>	<b>NÃO ( x )</b>
	poda radical	Observações: A cobertura do solo é de gramíneas exóticas.	
	supressão		
	queimada		
	anelamento		
	por aterro		
	Outros:
