RELATÓRIO DE VISTORIA
LICENÇA DE OPERAÇÃO

Processo nº 1565/2020		Data/hora: 10/06/20 11:00h
Requerente: Prefeitura Municipal de Casimiro de Abreu		CNPJ: 29.115.458/0001-78
Empreendimento: Regularização Ambiental de Cemitério Horizontal Existente.		Localidade: Ribeirão
Código da Atividade: 3811-4/00 Coleta de Resíduos não perigosos – Estação de Transferência de Resíduos ETR		Tel: (22) 2778-1099
Local: Estrada do Ribeirão, KM 01.		Outros: -----
(x) Área Pública () Área Particular	Possui Licença: (x) sim () não LAS (x) - CA ()	
Lote () fechado (x) aberto no momento da vistoria		Acompanhada pelo proprietário () sim (x) não
Coordenadas UTM: 23 K 785951.00 m E; 7510940.00 m S

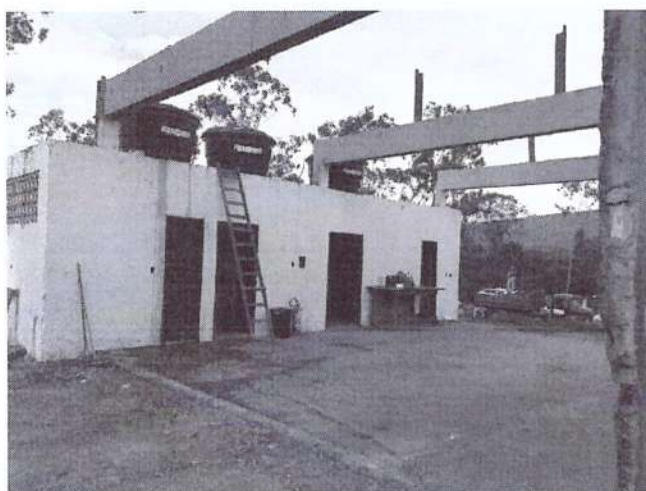
Área de infraestruturas de apoio. (Reforma em andamento)

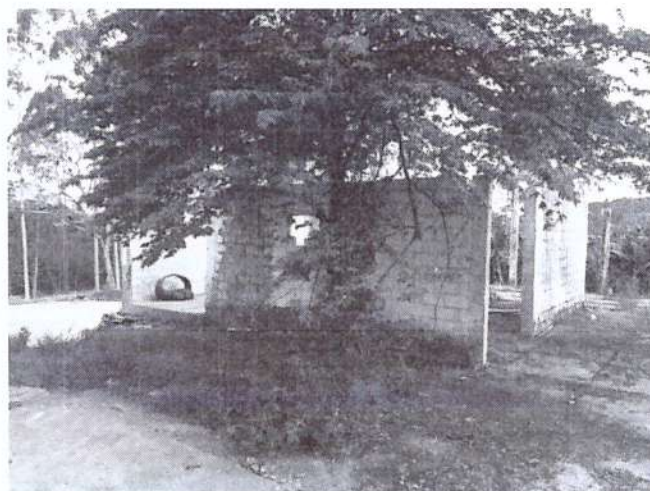
Área para depósito de pneus. (Reforma em andamento)

- área de disposição de pneus (em reforma recebendo novo telhado)
- rampa cimentada (não sendo observado resíduo fora da rampa)
- Área de almoxarifado (A ser reformado)
- Banheiro (A ser reformado)
- Copa (A ser reformado)
- Sistema de coleta de chorume (A ser reformado e ampliado)
- 2 Caixas coletoras de chorume (uma em funcionamento com previsão de reforma da outra e construção de nova caixa, prevendo a totalização de 3 caixas, aumentando a autonomia do sistema. (A ser reformado e ampliado)
- Estrada de acesso não pavimentada.

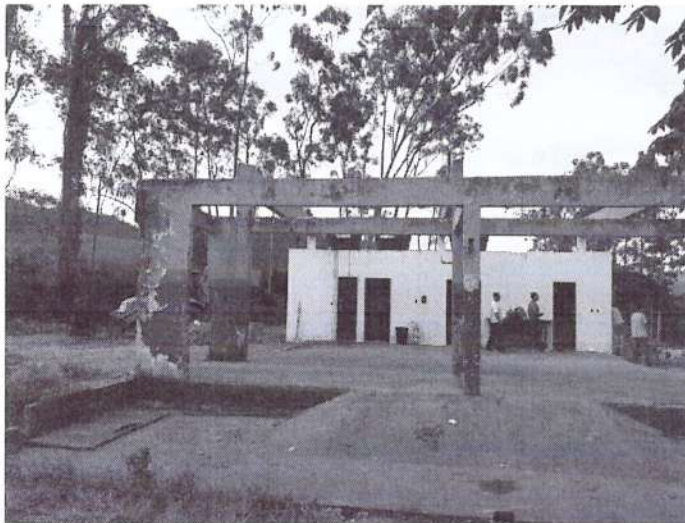
Área de infraestruturas, parte coberta que vai receber novo telhado. (Reforma em andamento)

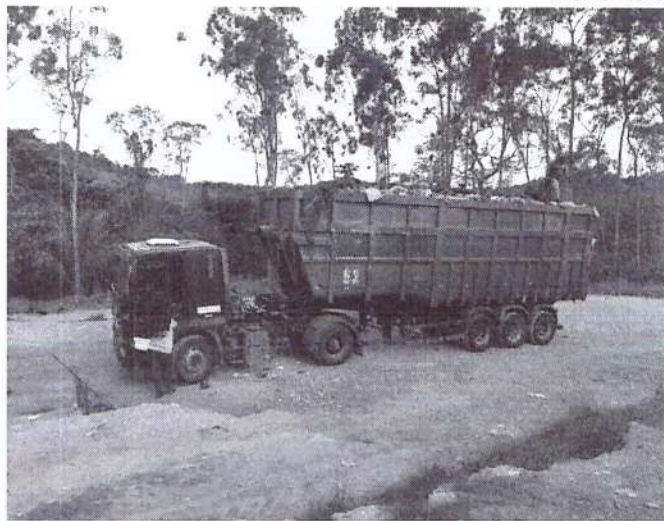
Veículo utilizado para transporte para o aterro.

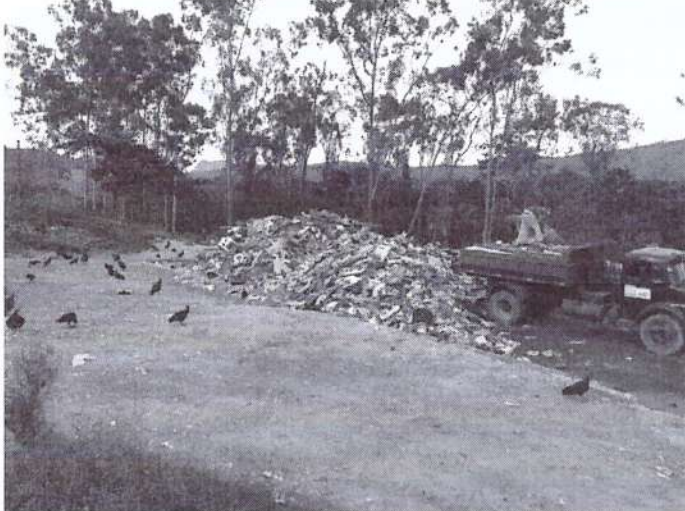
Material sendo descarregado na rampa.

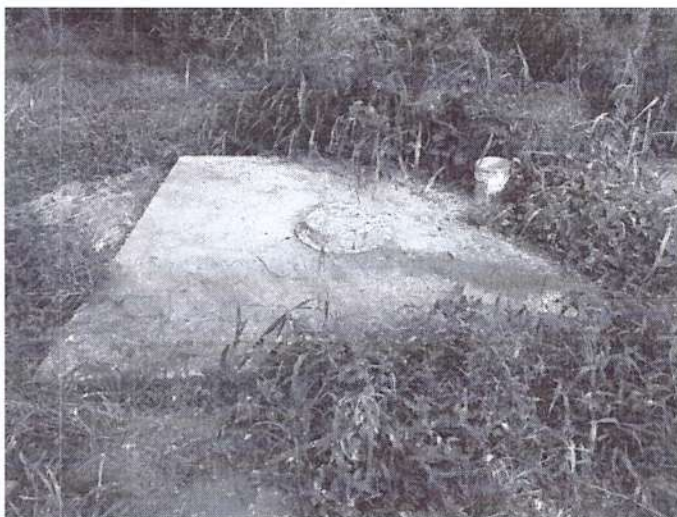
Caixa coletora de chorume

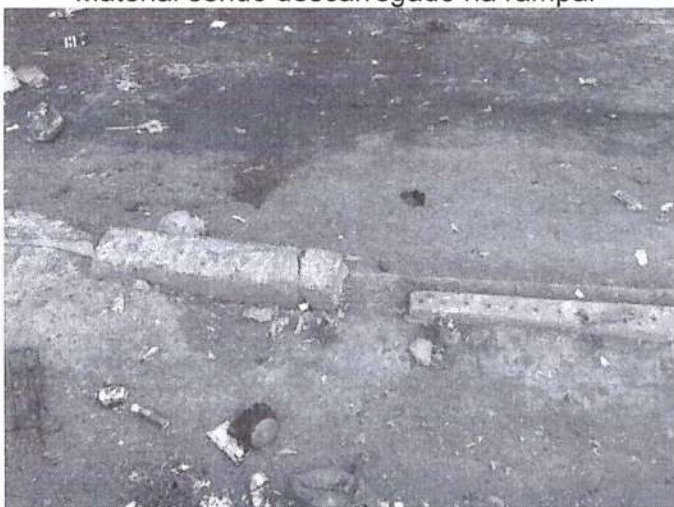
Barreira de proteção da rampa danificada.
Reforma prevista.

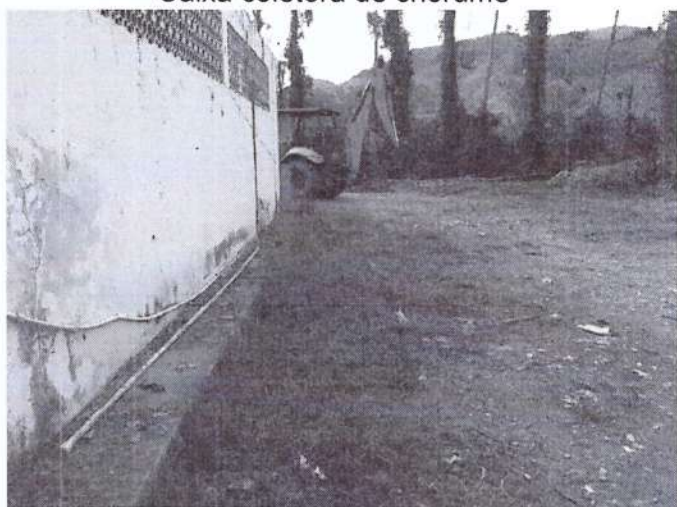
Local a ser construídas fossa-filtro-sumidouro
