RELATÓRIO DE VISTORIA 004/2023
CERTIDÃO AMBIENTAL DE INEXIGIBILIDADE

Processo nº 8150/2022		Data/hora: 26/01/2022 às 11:30 h	
Requerente: TRM SOLUÇÕES EIRELI		CNPJ: 21.427.040/0001-94	
Código da Atividade / CNAE: 43.13-4-00 - Obras de terraplenagem (Escritório)		Bairro: Mataruna.	
Local: Rua Zorobabel Alves Barreira nº 244 - Loja		Tel: -----	
(<input type="checkbox"/>) Área Pública Possui Licença: (<input checked="" type="checkbox"/>) sim (<input type="checkbox"/>) não		Outros: -----	
(<input checked="" type="checkbox"/>) Área Particular LO (<input type="checkbox"/>) - (<input checked="" type="checkbox"/>) CIA 05/2020			
Lote (<input type="checkbox"/>) fechado (<input checked="" type="checkbox"/>) aberto no momento da vistoria		Acompanhada pelo proprietário (<input checked="" type="checkbox"/>) sim (<input type="checkbox"/>) não	
Coordenadas Geográficas UTM: 23 K 787936.50 m E; 7510620.02 m S

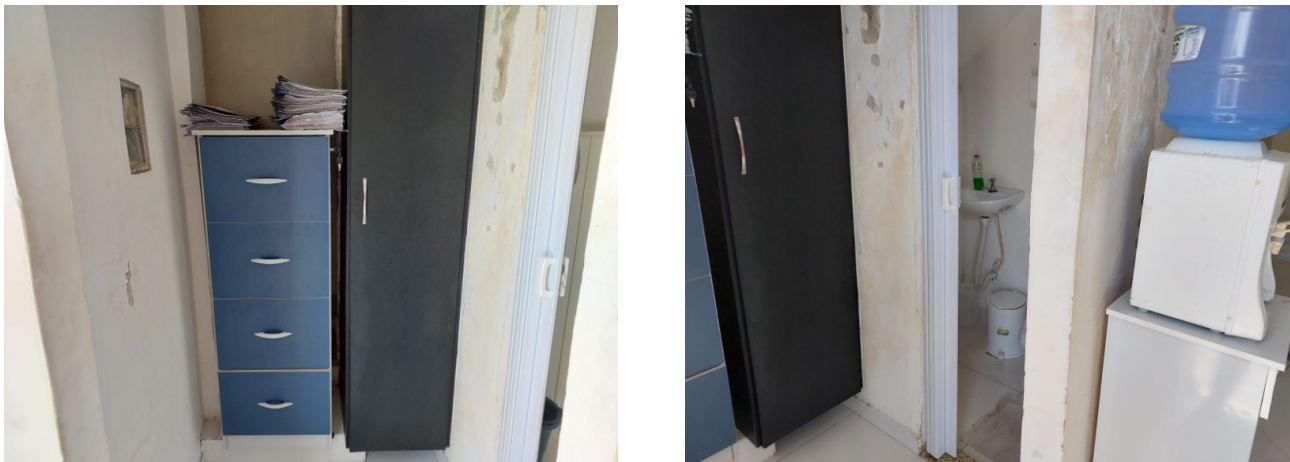
FIGURA 2: Registro fotográfico.

(C) Gaveteiros

(D) Banheiro

Foi observado que a empresa realiza no local apenas serviço de escritório.
