RELATÓRIO DE VISTORIA DE LICENÇA AMBIENTAL DE OPERAÇÃO - LO

Processo nº 2.551/2022		Data/hora: 15/12/2022 às 09 :45 h	
Requerente: Marcelo Damasceno		CNPJ: 45.320.011/0001-97	
Empreendimento / Código da Atividade: Serviços de lavagem, lubrificação e polimento de veículos automotores (Código CNAE nº 4520-0/05)		Bairro: Praia Santa Irene	
Local: Rua Jorge Silva – Nº 103		Tel: (22) 997257023	
Outros: -----			
<input type="checkbox"/> Área Pública <input checked="" type="checkbox"/> Área Particular	Possui Licença: <input type="checkbox"/> sim <input checked="" type="checkbox"/> não LAS () - CA ()		
Lote <input type="checkbox"/> fechado <input checked="" type="checkbox"/> aberto no momento da vistoria		Acompanhada pelo proprietário <input checked="" type="checkbox"/> sim <input type="checkbox"/> não	
Coordenadas Geográficas UTM: 24K 193207.62mE / 7501753.02mS

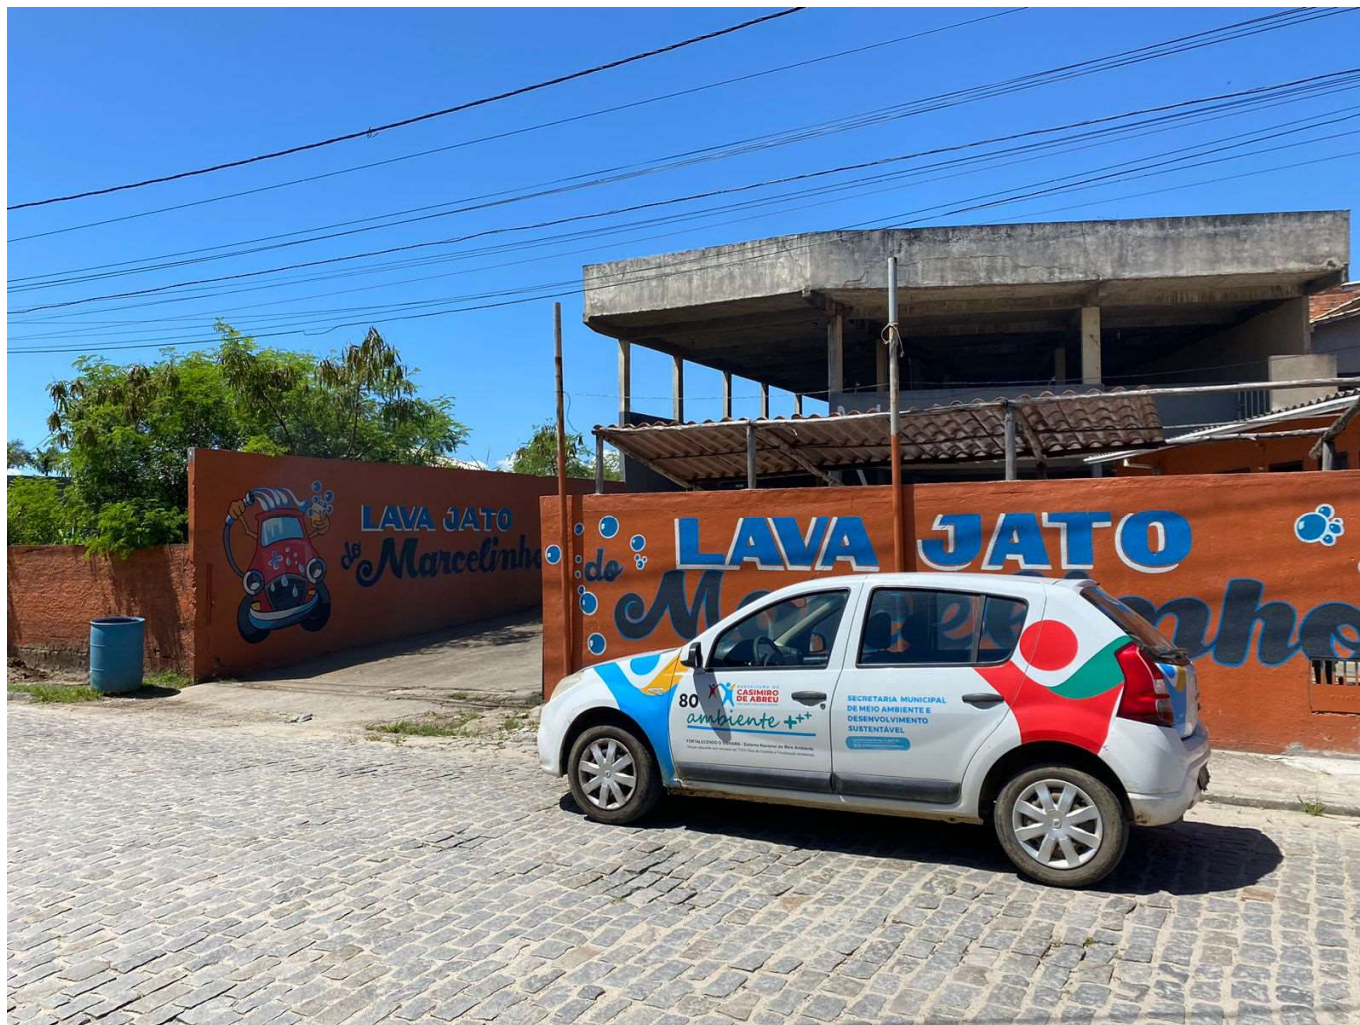
Imagem 1: Vista frontal do empreendimento

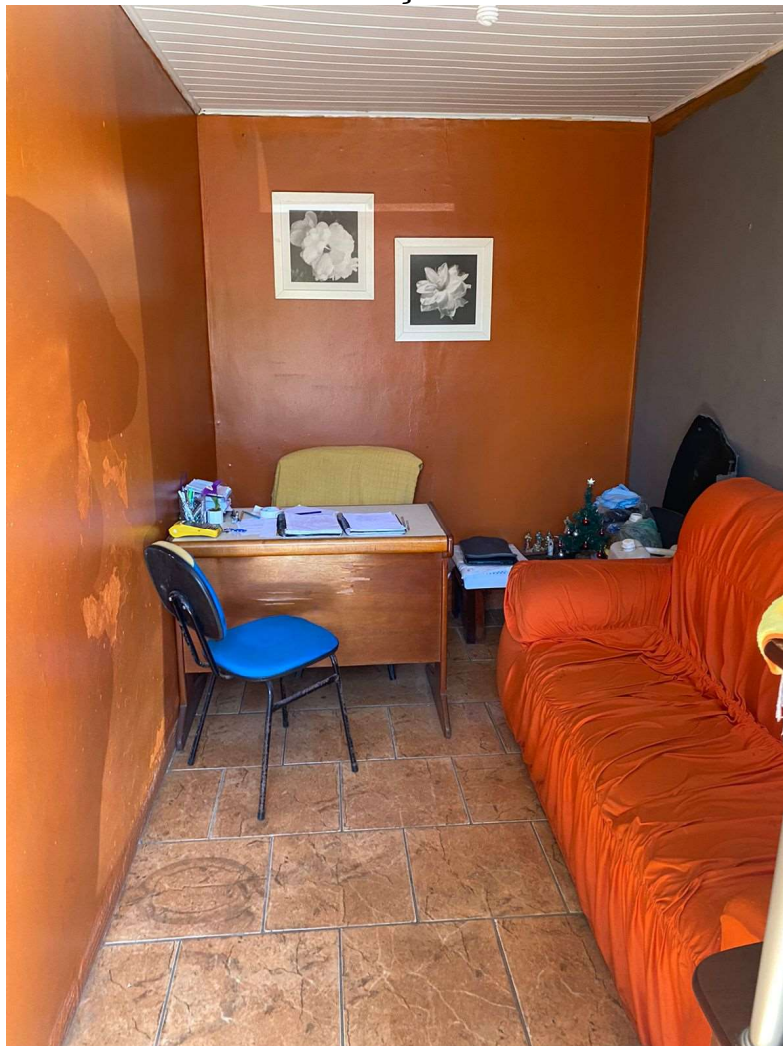
Imagem 2: Setor administrativo

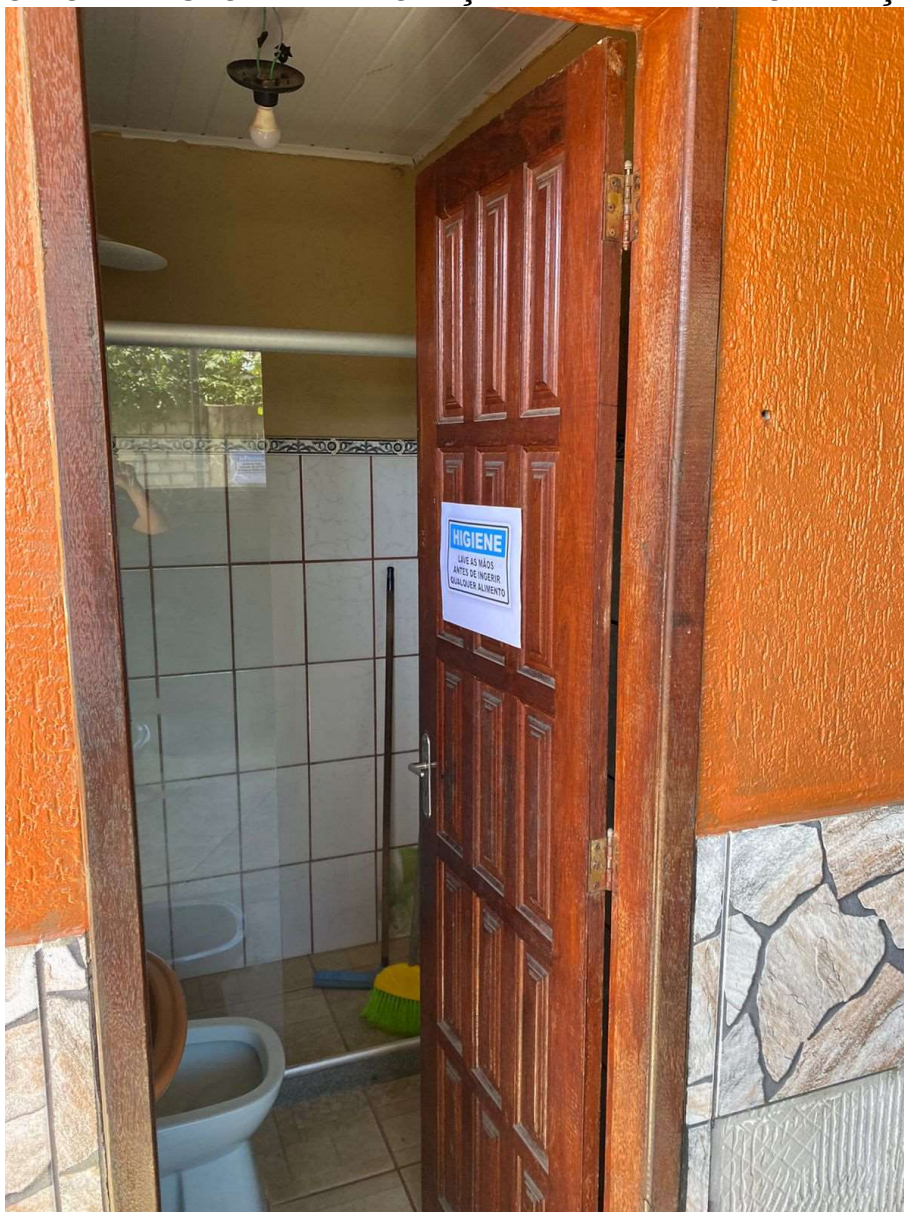
Imagem 3: Banheiro

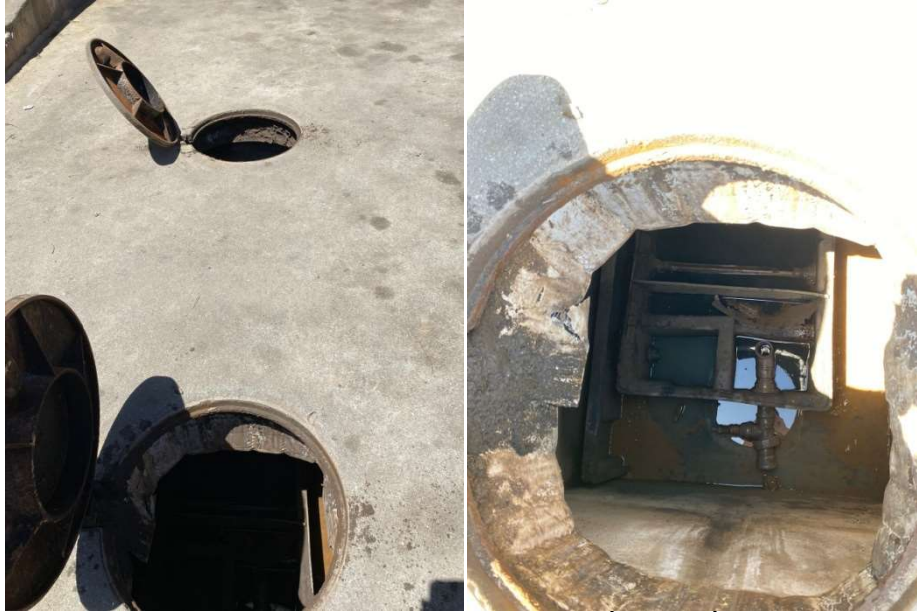
Imagem 4: Caixa Separadora de Água e Óleo

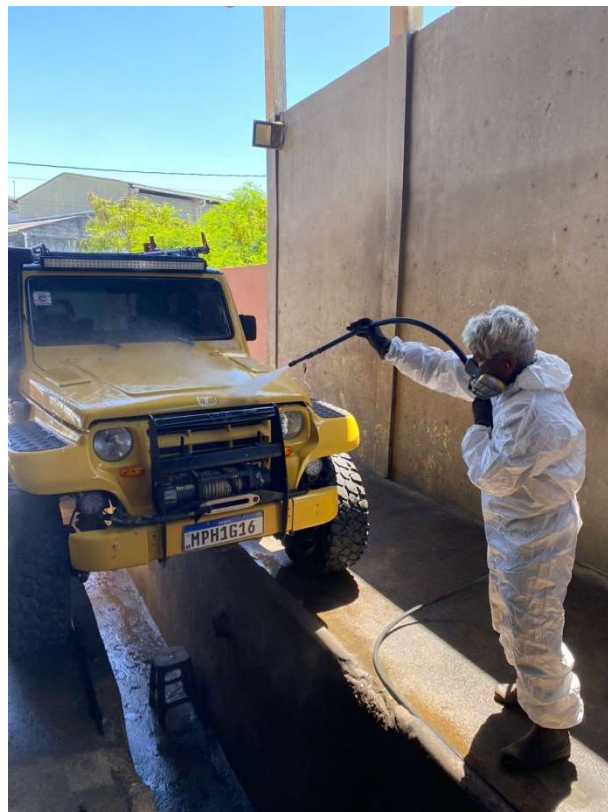
Imagem 5: Rampa de Lavagem

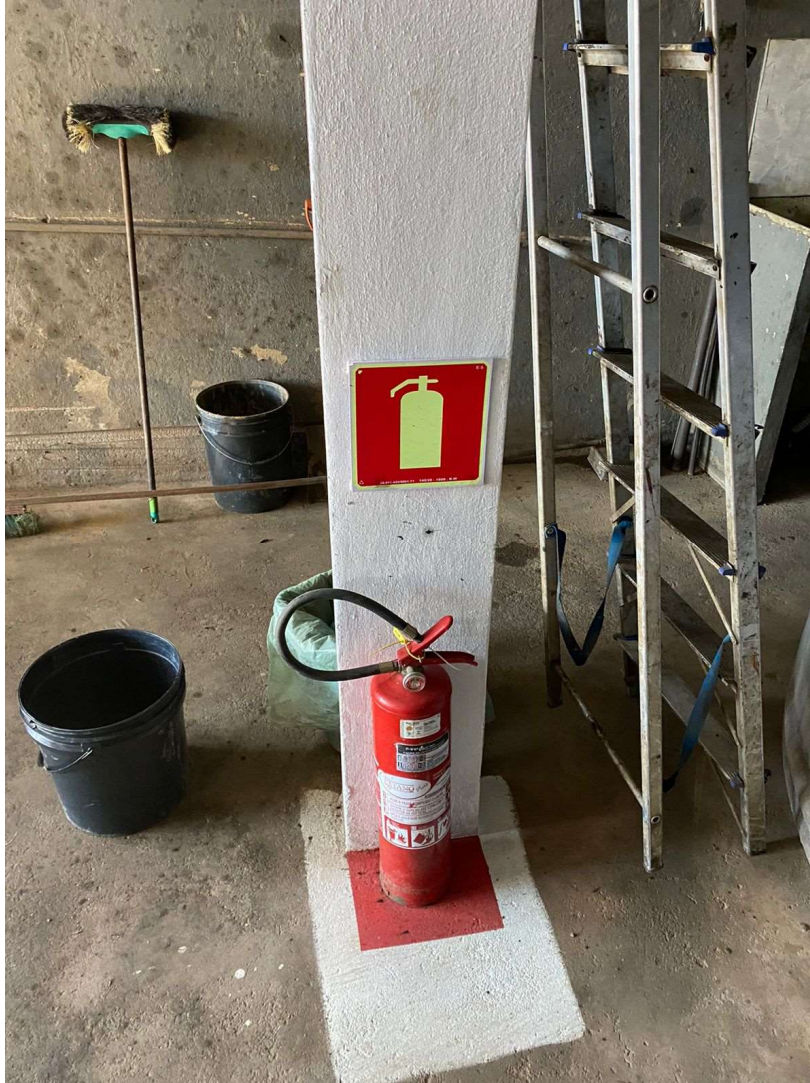
Imagem 6: Extintor de Incêndio

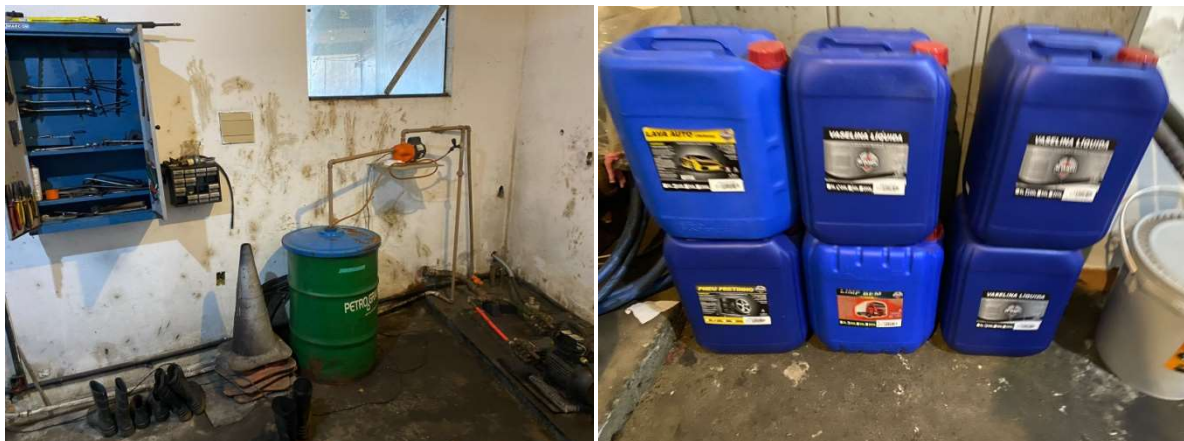
Imagem 8: Depósito de Material e Casa de Máquinas
