SECRETARIA MUNICIPAL DE MEIO AMBIENTE E DESENVOLVIMENTO SUSTENTÁVEL

RELATÓRIO DE VISTORIA
LICENÇA DE OPERAÇÃO - LO

Processo nº 7382/19		Data/hora: 20/08/19 9:00h
Requerente: LT DA SILVA MANUTENÇÃO E REPARAÇÃO DE ACESSÓRIOS PARA VEÍCULOS EIRELI		CNPJ: 30.322.454/0001-40
Empreendimento: Manutenção e Instalação de Kit de GNV em veículos automotores.		Distrito: Barra de São João.
Códigos das Atividades (CNAE): 4520-0/01 - Serviços de manutenção e reparação mecânica de veículos automotores; 45.20-0/07 Serviços de Instalação, manutenção e reparação de acessórios para veículos automotores; e 45.30-7/03 Comércio a Varejo de peças e acessórios novos para veículos automotores.		Tel:(22) 3323-5700
Local: Rua Jorge Borges Maciel, 272, Lote 93, Quadra 4., Santa Irene.		Outros: -----
<input type="checkbox"/> Área Pública	Possui Licença: <input type="checkbox"/> sim <input checked="" type="checkbox"/> não	
<input checked="" type="checkbox"/> Área Particular	LAS <input type="checkbox"/> - CA <input type="checkbox"/>	
<input type="checkbox"/> fechado <input checked="" type="checkbox"/> aberto no momento da vistoria		Acompanhada pelo proprietário <input checked="" type="checkbox"/> sim <input type

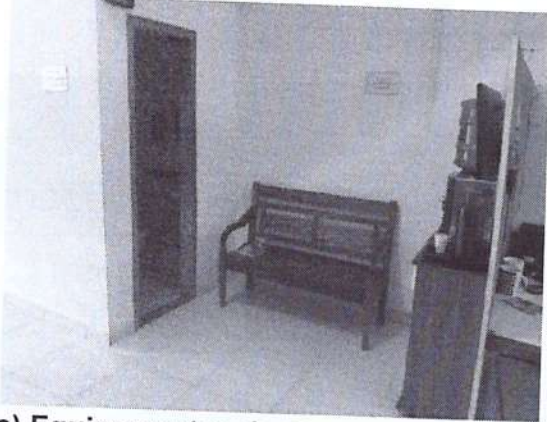
c) Recepção e banheiro.

O efluente gerado pelos sanitários são direcionados para sistema de fossa filtro.

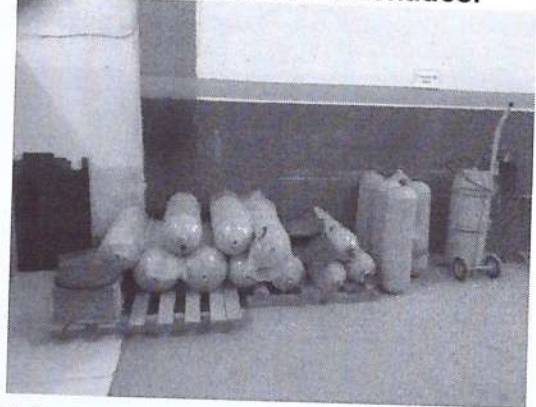
D) Cilindros vazios armazenados.

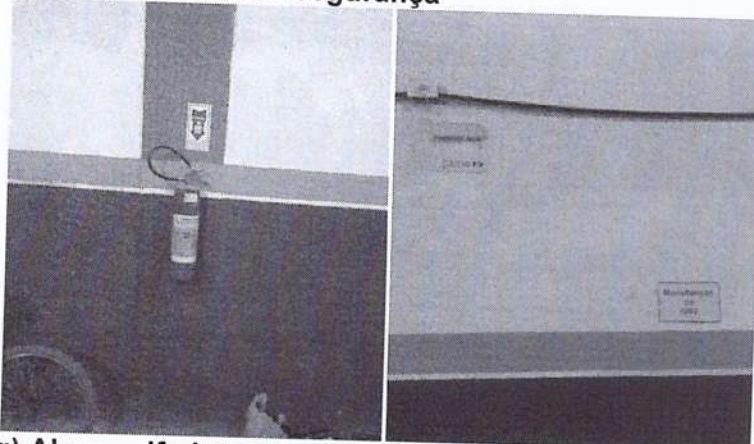
e) Equipamentos de segurança

Foi possível observar os equipamentos de segurança de acordo com o exigido pelo corpo de bombeiros. Não há produção nem armazenamento de óleo nem outras substâncias perigosos, além de um cilindro contendo GNV para testes.

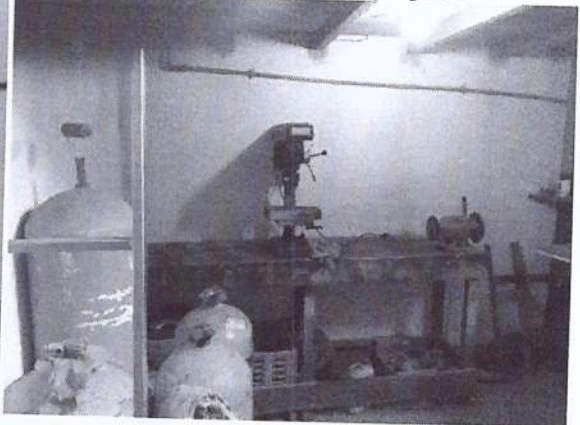
f) área de manutenção de peças.

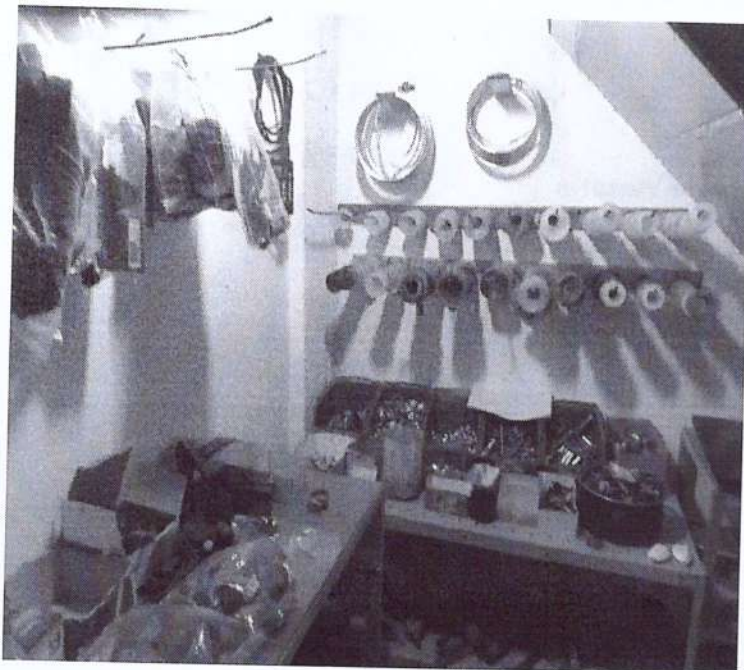
g) Almoxarifado.

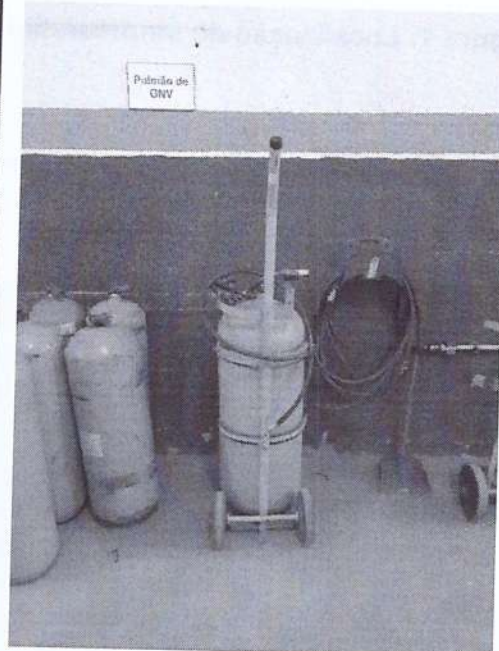
d) "Pulmão de gás" Cilindro com GNV para teste.
