SECRETARIA MUNICIPAL DE MEIO AMBIENTE E
DESENVOLVIMENTO SUSTENTÁVEL
DEPARTAMENTO DE FISCALIZAÇÃO AMBIENTAL

RELATÓRIO DE VISTORIA DE LICENÇA AMBIENTAL DE OPERAÇÃO - LO

Processo nº 446/2022		Data/hora: 13/12/2022 às 10:30 h
Requerente: ARTEFACTO COMÉRCIO DE ARTEFATOS DE CIMENTO LTDA		CNPJ: 36.947.436/0001-30
Empreendimento / Código da Atividade: (Código INEA 30.01.03) Usina de beneficiamento de Resíduos da Construção Civil; (Código INEA 04.01.17) Fabricação de Artefatos de Cimento ou Fibrocimento; e, (Código INEA 14.01.04) Fabricação de Asfaltos - cimento asfáltico, asfalto diluído, emulsões asfálticas e concreto asfáltico		Bairro: Condomínio Industrial
Local: Rodovia BR 101, S/N		Tel: -----
() Área Pública Possui Licença: (x) sim () não (X) Área Particular LO (x) - CA () INEA		Outros: -----
Lote () fechado (x) aberto no momento da vistoria		Acompanhada pelo proprietário (X) sim () não
Coordenadas Geográficas UTM: 23 K 788997.70 m E, 7511918.37 m S

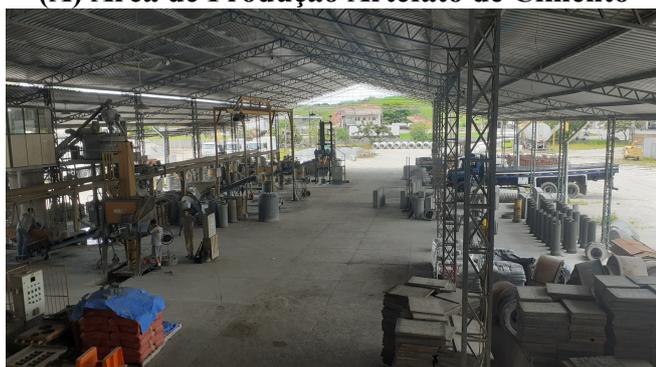
(A) Área de Produção Artefato de Cimento

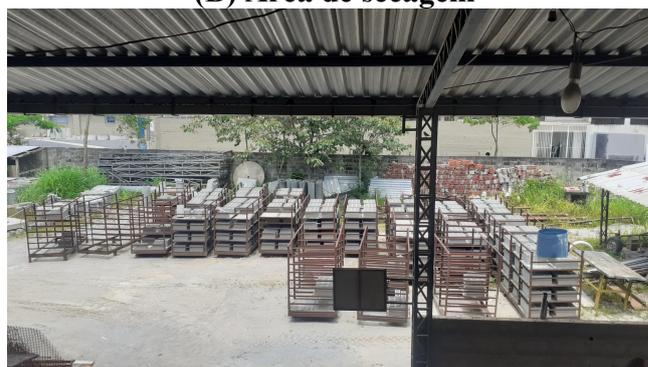
(B) Área de secagem

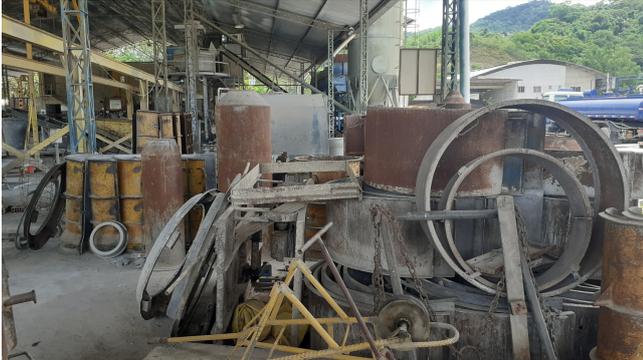
RELATÓRIO DE VISTORIA DE LICENÇA AMBIENTAL DE OPERAÇÃO - LO
(C) Formas **(D) Silo para agregados e cimento**

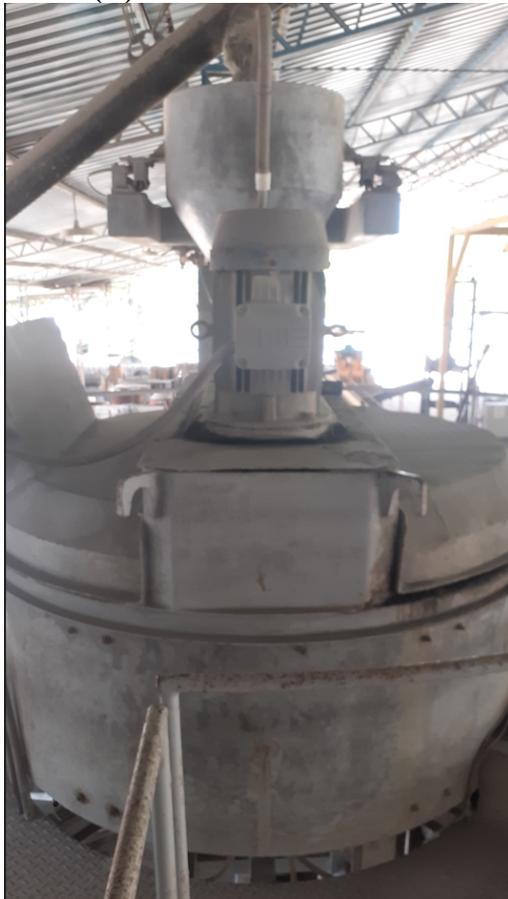
(E) Tambor de misturar

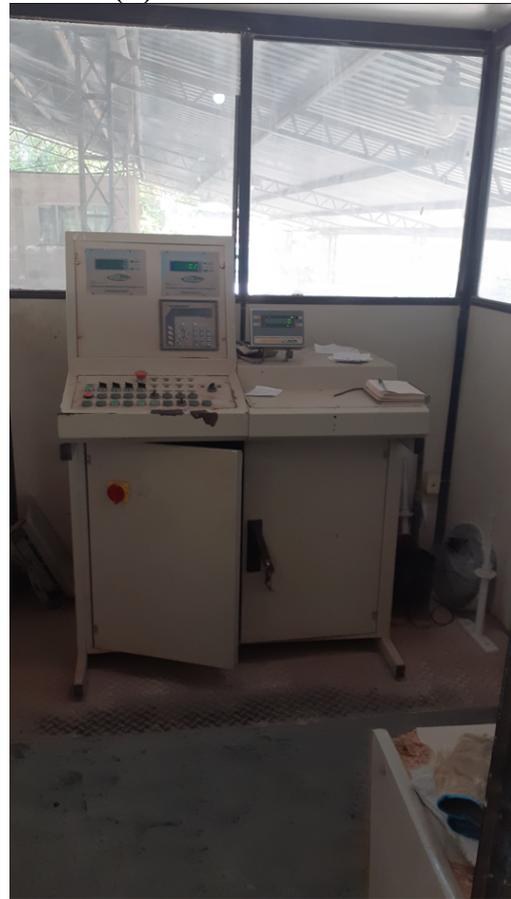
(F) Painel de controle

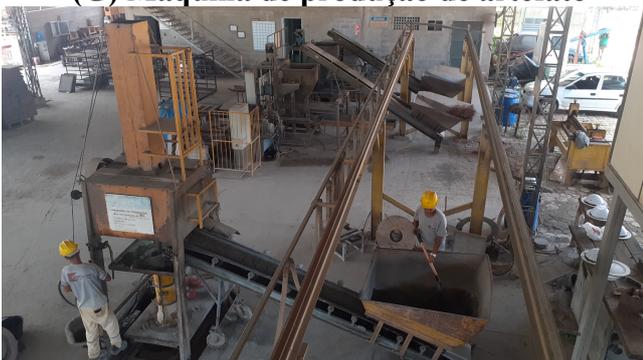
(G) Máquina de produção de artefato

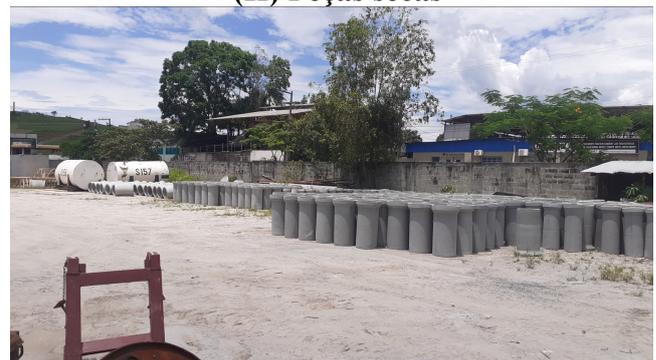
(H) Peças secas

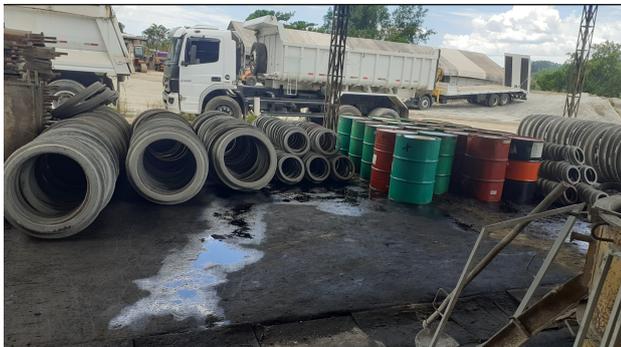
RELATÓRIO DE VISTORIA DE LICENÇA AMBIENTAL DE OPERAÇÃO - LO
(I) Área de manuseio de óleo com canaletas e **(J) CSAO**
CSAO

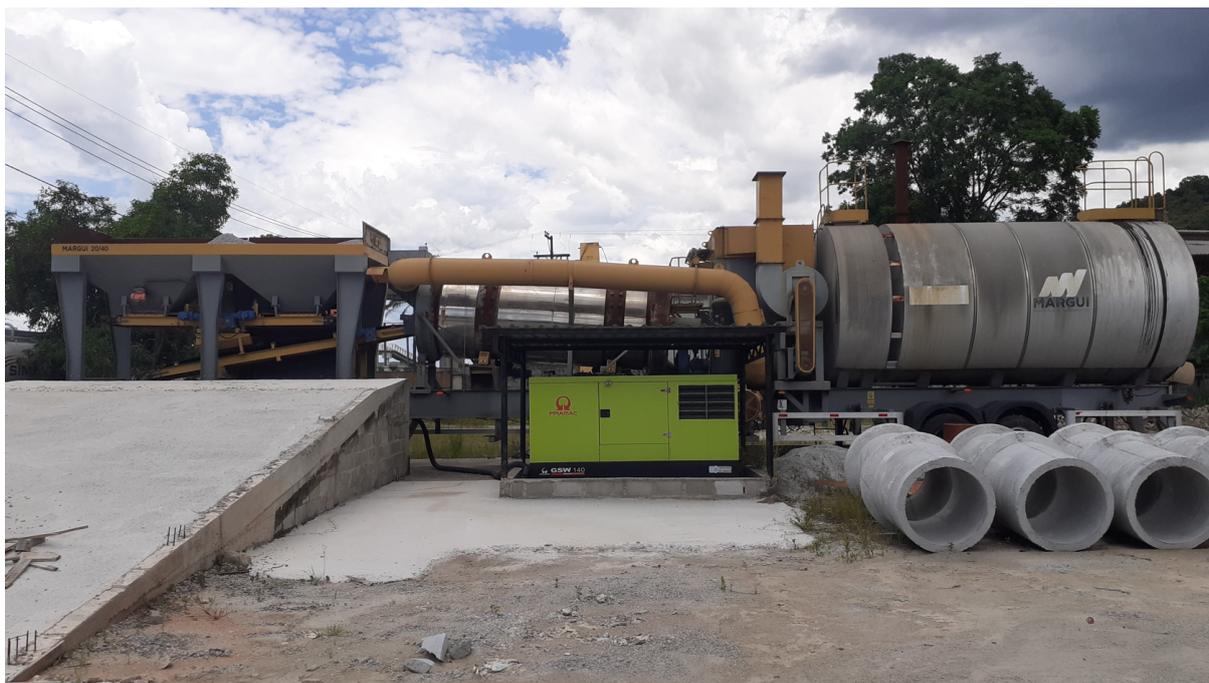
FIGURA 3: Registro fotográfico da usina de asfalto.

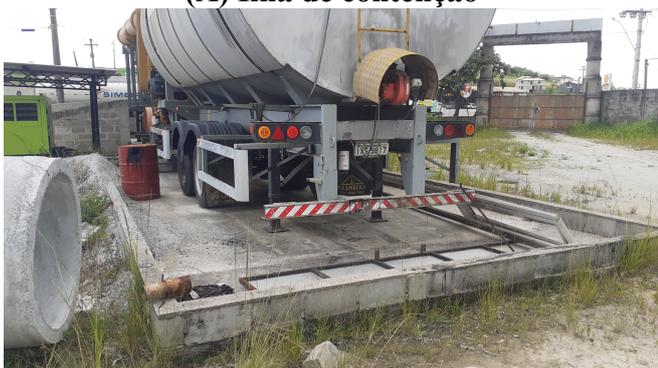
(A) Ilha de contenção

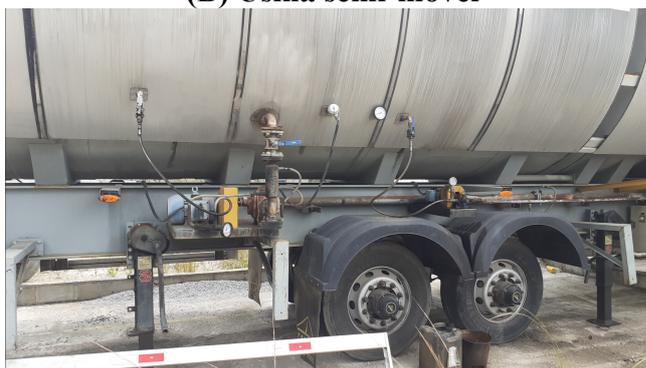
(B) Usina semi-móvel

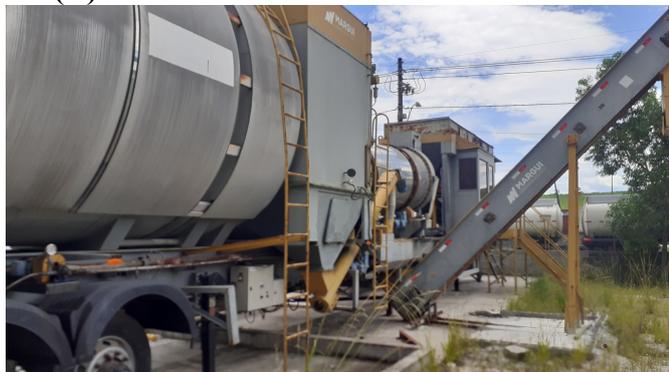
RELATÓRIO DE VISTORIA DE LICENÇA AMBIENTAL DE OPERAÇÃO - LO
(C) Esteira de saída do concreto asfáltico (D) CSAO

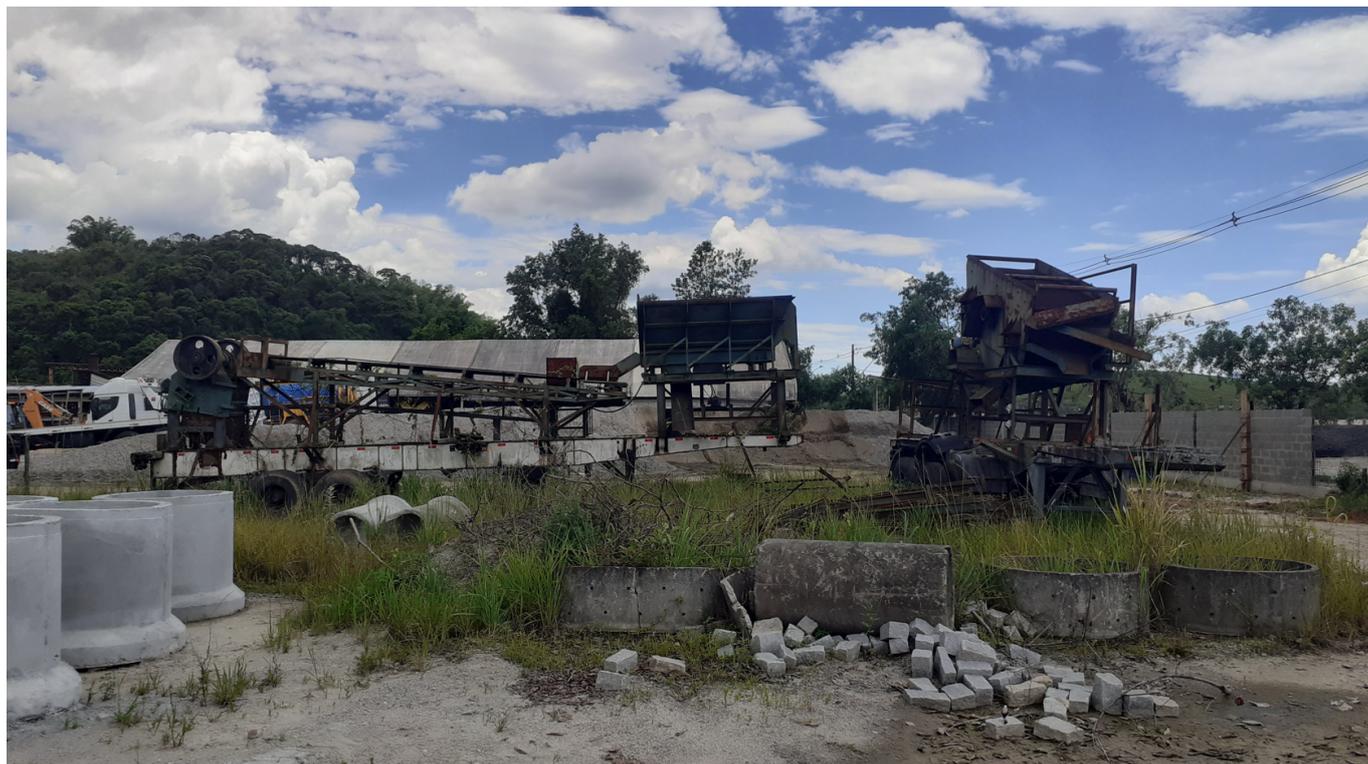
FIGURA 4: Registro fotográfico da máquina de triturar resíduos de construção.
