RELATÓRIO DE VISTORIA
LICENÇA DE OPERAÇÃO E CERTIDÃO DE INEXIGIBILIDADE AMBIENTAL

Processo nº 7647/16		Data/hora: 12/06/19 11:00h
Requerente: Prefeitura Municipal de Casimiro de Abreu		CNPJ: 29.115.458/0001-78
Empreendimento: Regularização Ambiental de Cemitério Horizontal Existente.		Localidade: Quilombo
Código da Atividade: CNAE 9603-3/01 - Gestão e manutenção de cemitérios; CNAE: 9603-3/03 - Serviços de sepultamento		Tel: (22) 2778-1099
Local: Estrada do Quilombo, Km 2,35, Quilombo, Casimiro de Abreu.		Outros: -----
<input checked="" type="checkbox"/> Área Pública <input type="checkbox"/> Área Particular	Possui Licença: () sim () não LAS () - CA ()	
Lote () fechado (x) aberto no momento da vistoria	Acompanhada pelo proprietário () sim (x) não	
Coordenadas UTM 23 K 782761.00 m E; 7521732.00 m S

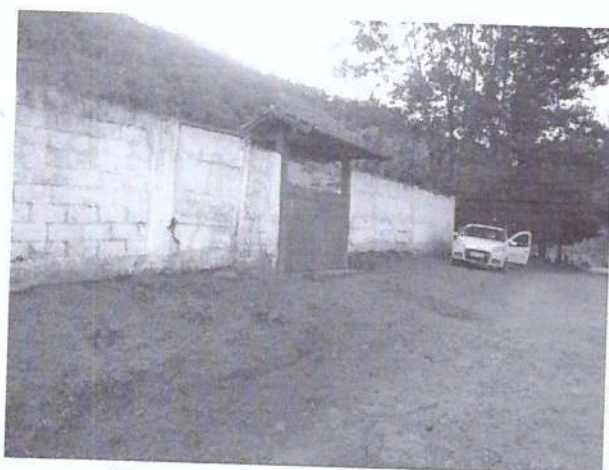
Vista da área externa do cemitério.

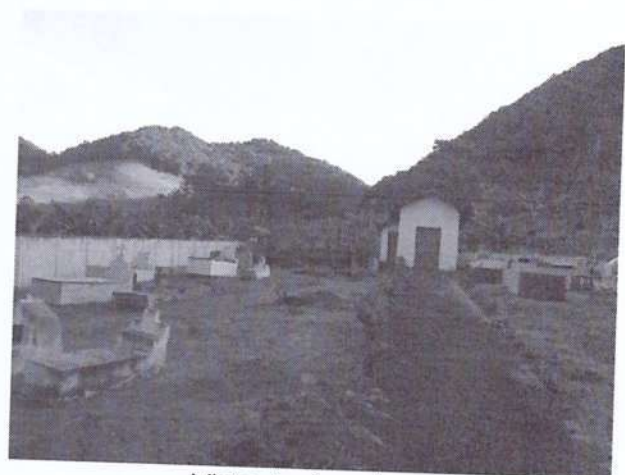
Vista da área interna.

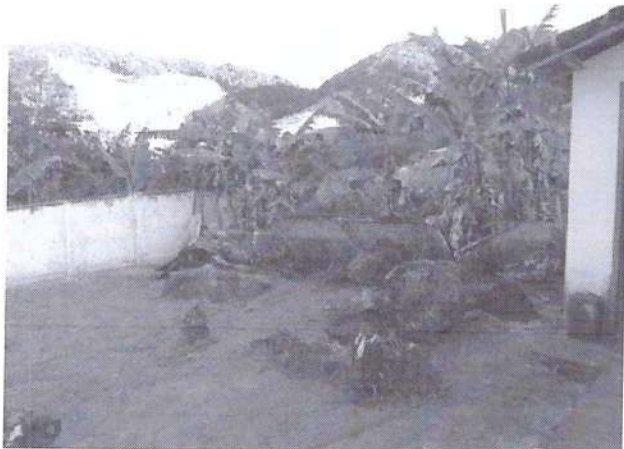
Muro danificado.

Em relação à situação atual foi constatado em vistoria que parte do cemitério necessita de manutenção. Observou-se que o cemitério encontra-se com desconformidade na metodologia de sepultamento. Sendo alguns jazigos acima do solo, outros abaixo, sem delimitação com precária identificação.

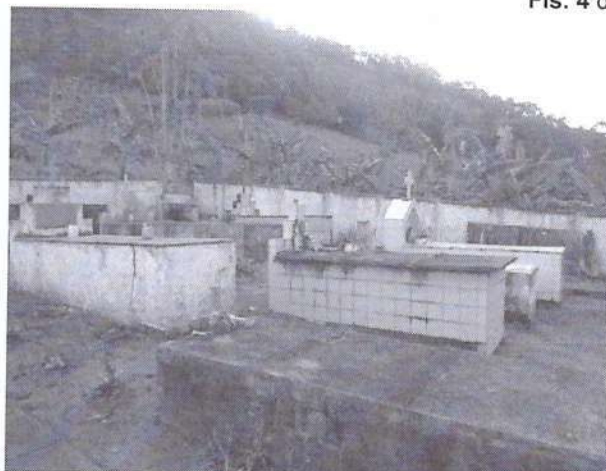
Área com jazigos acima do solo.

Alguns jazigos são acima do solo, formado por sepulturas do tipo gaveta, outros caixões são enterrados direto no solo.

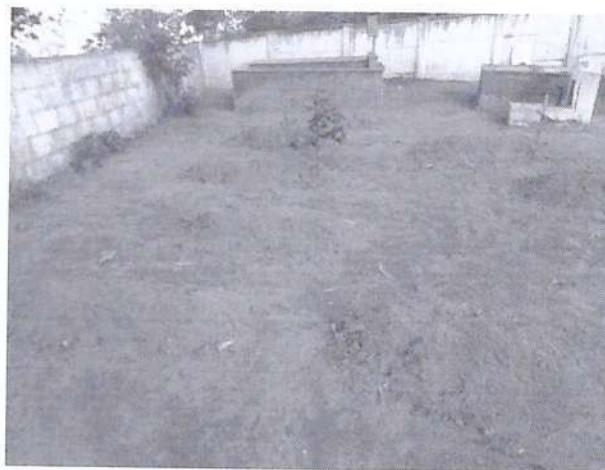
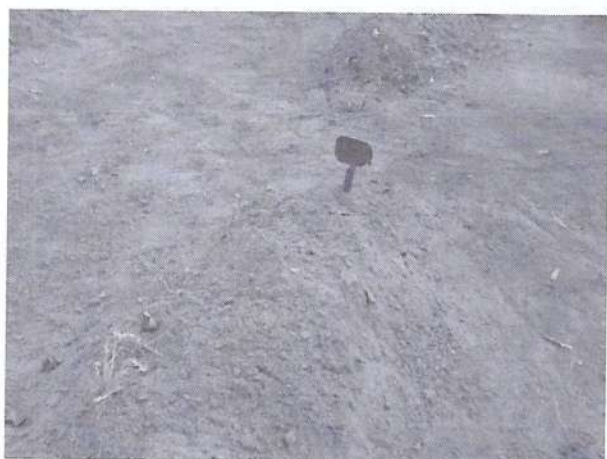
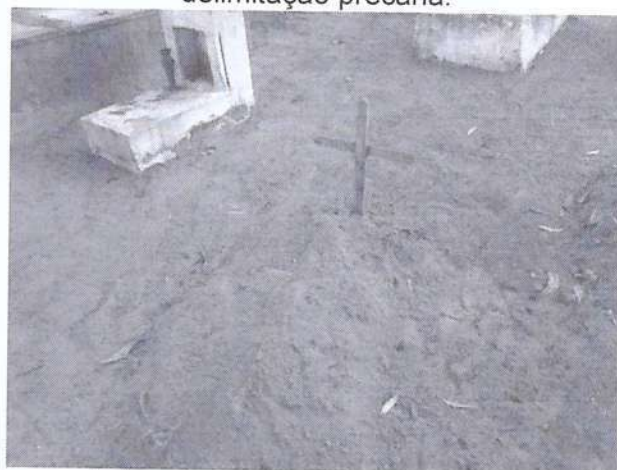
Covas abaixo do nível do solo com identificação e delimitação precária.
