PMCA/RJ
PROCESSO Nº 10.612/19
PREFEITURA DE
Casimiro de Abreu
F.S.T.E.
Trabalhando por Nossa Cidade

SECRETARIA MUNICIPAL DE MEIO AMBIENTE
RELATÓRIO DE VISTORIA DE LICENÇA DE OPERAÇÃO

Processo nº 10612/19		Data/hora: 05/12/2019 às 15:30h
Requerente: Posto de Gasolina RENDMAIS - LTDA		CNPJ: 27.047.684/0001-33
Empreendimento/ Código da Atividade: 47.31-8-00 Comércio Varejista de Combustíveis Automotores; 47.32-6-00 Comércio Varejista de Lubrificantes.		Distrito: Barra de São João
Local: Rua Loteamento Peixe Dourado II, s/n, Quadra XI - Lotes 122 e 123 Barra de São João, Casimiro de Abreu - RJ.		Tel: (21) 2734-3875
<input type="checkbox"/> Área Pública <input checked="" type="checkbox"/> Área Particular		Outros: -----
Possui Licença: <input type="checkbox"/> sim <input checked="" type="checkbox"/> não		
LPI <input type="checkbox"/> - CA <input type="checkbox"/>		
Lote <input type="checkbox"/> fechado <input checked="" type="checkbox"/> aberto no momento da vistoria		Acompanhada pelo proprietário <input type="checkbox"/> sim <input checked="" type="checkbox"/> não
Coordenadas UTM: 24 K 193005.00 m E; 7500976.00 m S

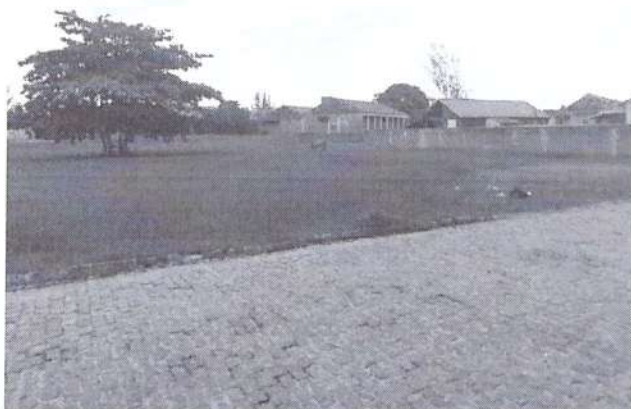
a) Vista da Área de intervenção (Acesso previsto)

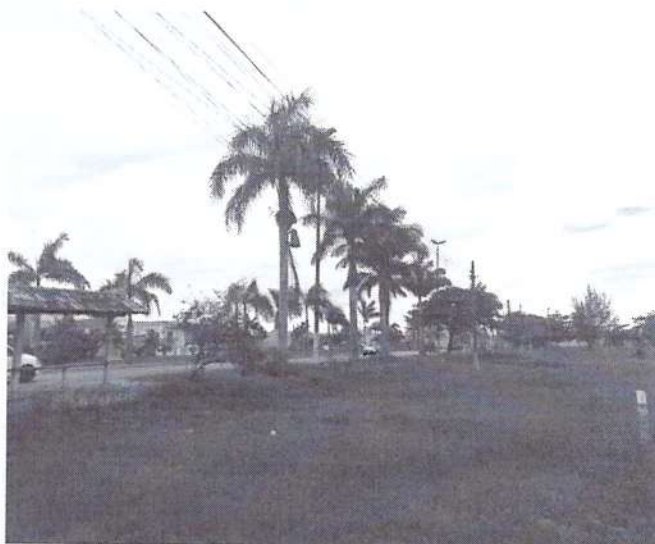
4.1. Danos à Vegetação:		4.1.1. Fragmentos de Vegetação	
SIM ()	NÃO (x)	SIM ()	NÃO (x)
	poda radical	Observações: Não existe intervenção a vegetação. Solicita-se a supressão de Palmeiras, porém estas estão fora do limite de intervenção do empreendimento, localizadas na Faixa de domínio da Rodovia, demandando procedimento específico para a supressão das mesmas.	
	supressão		
	queimada		
	anelamento		
	por aterro		
	Outros

Pelos autos do processo não foi possível identificar a justificativa para a supressão das mesmas, não sendo previsto no projeto aprovado acesso pela RJ 106, sendo que a faixa de 35 metros entre a rodovia e o local de instalação é de domínio público contendo ainda dutos soterrados.

b) Palmeiras que se solicita a supressão.

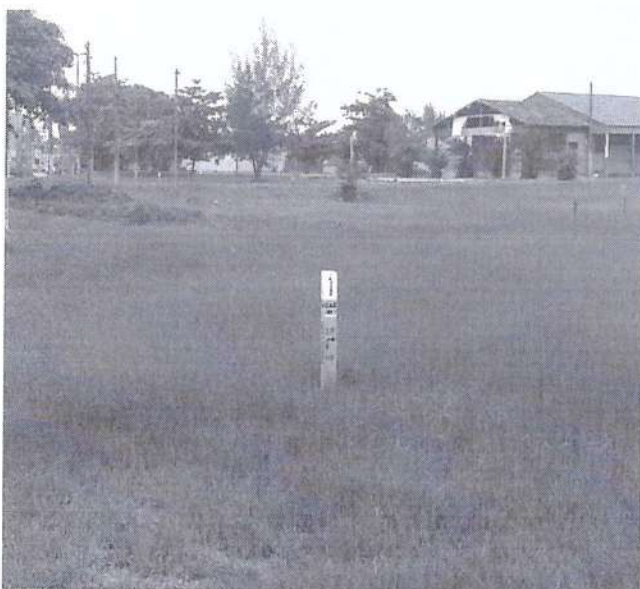
c) Sinalização de duto soterrado

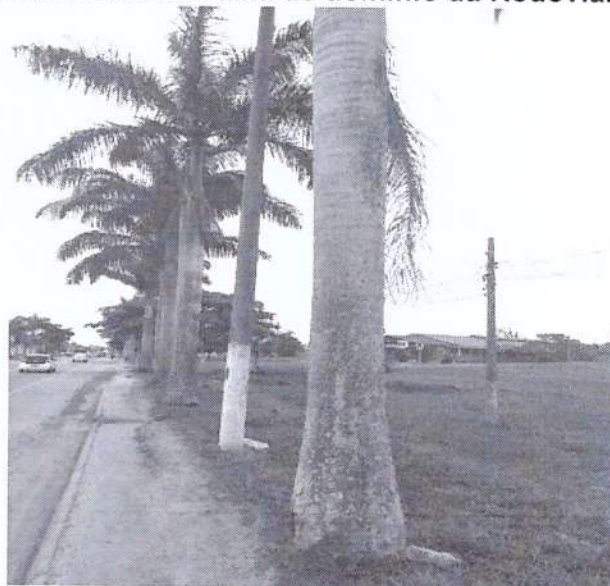
Trata-se de posto a ser instalado, não sendo possível observar os mecanismos de segurança, devendo ser gerada nova vistoria no local quando terminada a instalação previamente à operação. Não foi observado corpos hídricos nem nascentes nas proximidades, sendo o solo coberto por gramíneas. Foi observado que as Palmeiras a que se solicita a supressão não estão inseridas no local de intervenção, estando sadias.

d) Palmeiras em bom estado fitossanitário localizadas na Faixa de domínio da Rodovia.
