SECRETARIA MUNICIPAL DE MEIO AMBIENTE E  
DESENVOLVIMENTO SUSTENTÁVEL  
DEPARTAMENTO DE FISCALIZAÇÃO AMBIENTAL

**RELATÓRIO DE VISTORIA DE AUTORIZAÇÃO AMBIENTAL - AA**

<b>Processo nº 6659/2022</b>		Data/hora: 15/12/2022 às 10:30 h
Requerente: ERIAN CÂNDIDO DE MURIS		CPF: 126.200.207-94
Código da Atividade / CNAE: 26.02.03 - 4313-4/00 Construções novas e acréscimos de edificações ou nivelamento de terreno sem supressão de vegetação.		Bairro: P.A Fazenda Viscondi
Local: P.A Fazenda Visconde, Lote 11		Tel: -----
Outros: -----		
<input type="checkbox"/> Área Pública	Possui Licença: ( ) sim ( x ) não	
<input checked="" type="checkbox"/> Área Particular	LO ( ) - CA ( ) INEA	
Lote ( ) fechado ( x ) aberto no momento da vistoria	Acompanhada pelo proprietário ( X ) sim ( ) não	
Coordenadas Geográficas UTM: 23 K 792783.83 m E; 7511612.01 m S

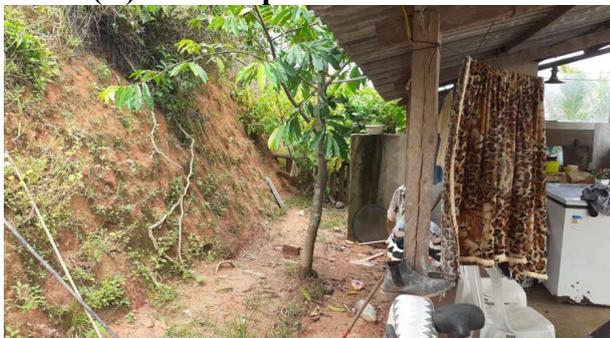
Trata-se de atividade em caráter emergencial tendo em vista os transtornos causados à moradora pela proximidade da encosta que direciona a água para a varanda e impede o escoamento, sendo o objetivo retificar a encosta e instalar canaleta para direcionar o água para fora da residência, sendo serviço essencial para melhoria da condições de habitação do local.

(A) Encosta próxima a varanda

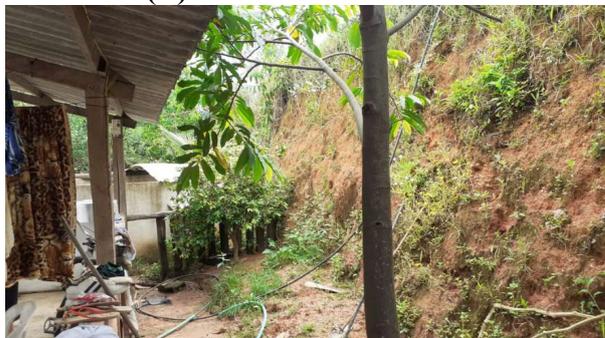
(B) material acumulado

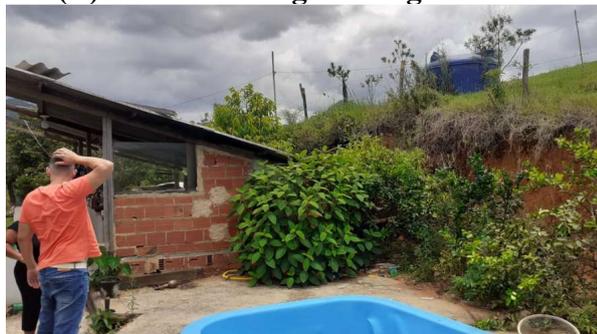
4.1. Danos à Vegetação:		4.1.1. Fragmentos de Vegetação	
SIM ( ) NÃO ( x )		SIM ( ) NÃO ( x )	
	poda radical	Observações: A cobertura do solo é constituída por pastagem.	
	supressão		
	queimada		
	anelamento		
	por aterro		
	Outros

(E) Cobertura vegetal de gramíneas

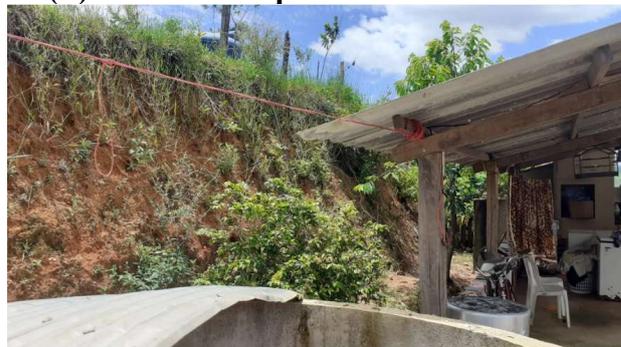
O objetivo da requerente é realizar o acerto mecanizado da encosta promovendo o afastamento de até 3 metros entre o talude e a residência, formando um talude com inclinação variando entre 45 e 60°. O serviço será feito com retroescavadeira devendo todo o material resultante ser disposto no local.

(F) área onde se pretende realizar corte

Somos favoráveis à emissão de autorização ambiental para a atividade de corte e aterro para acerto de terreno em uma área de 100 m<sup>2</sup>, nas coordenadas 23 K 792780.00 m E; 7511608.00 m S; atividade descrita no Código INEA 26.02.03 - 4313-4/00 Construções novas e acréscimos de edificações ou nivelamento de terreno sem supressão de vegetação, na área proposta, desde que atendidas às condições de validade.
