RELATÓRIO DE VISTORIA DE LICENÇA AMBIENTAL DE OPERAÇÃO - LO

Processo nº 6.413/2022		Data/hora: 10/11/2022 às 14:30 h
Requerente: DESTAQUE CONSTRUTORA LTDA		CNPJ: 01.226.482/0001-65
Empreendimento / Código da Atividade: Garageamento e lavagem a seco, correlacionada às atividades de Serviços de lavagem, lubrificação e polimento de veículos automotores (Código CNAE nº 4520-0/05), vinculada a atividade de Reparação e manutenção mecânica e elétrica de veículos automotores (Código INEA N° 08.02.06).		Bairro: Pedro Rattes Bascos
Local: Rua Theofilo B. de Vasconcelos – N° 76		Tel: -----
Outros: -----		
<input type="checkbox"/> Área Pública <input checked="" type="checkbox"/> Área Particular	Possui Licença: <input type="checkbox"/> sim <input checked="" type="checkbox"/> não LAS () - CA ()	
Lote <input type="checkbox"/> fechado <input checked="" type="checkbox"/> aberto no momento da vistoria		Acompanhada pelo proprietário <input checked="" type="checkbox"/> sim <input type="checkbox"/> não

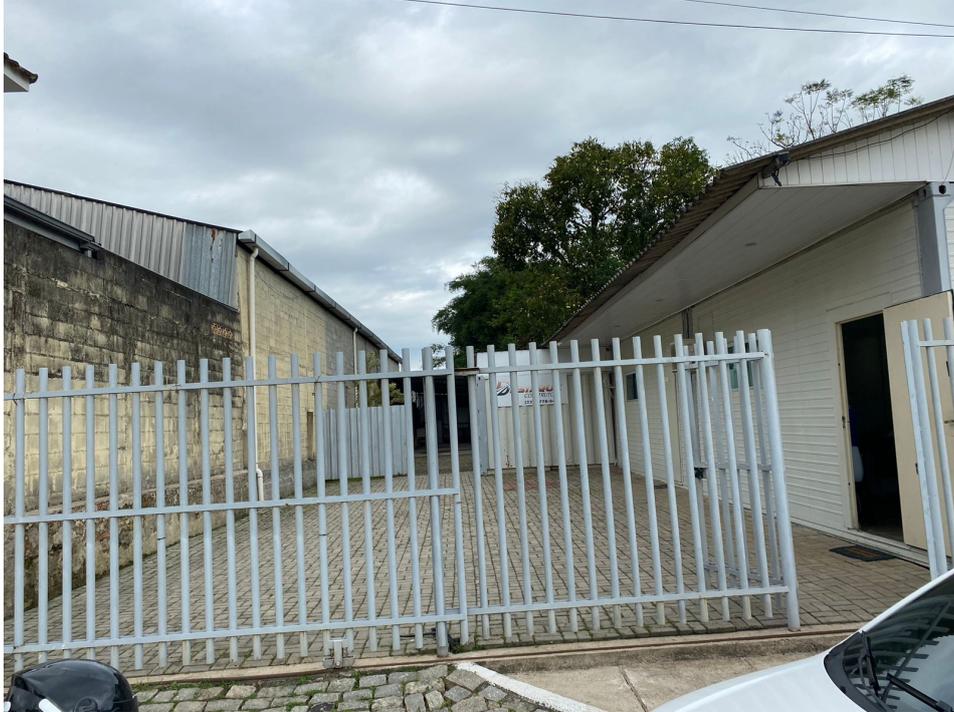
Imagem 1: Vista frontal do empreendimento e pátio aberto

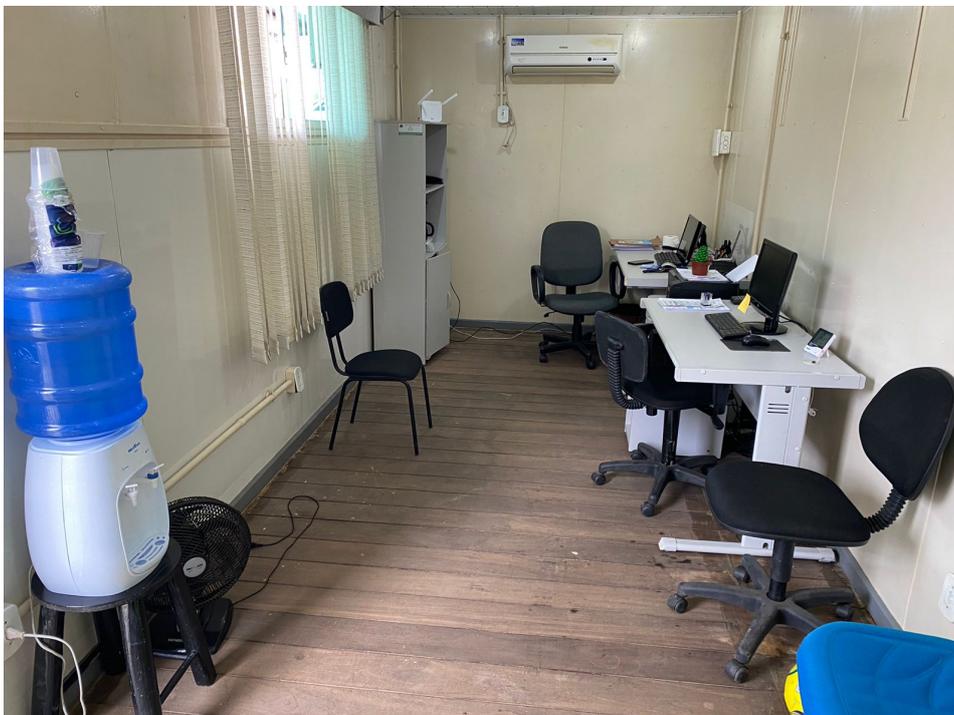
Imagem 2: Setor administrativo (Sala 1)

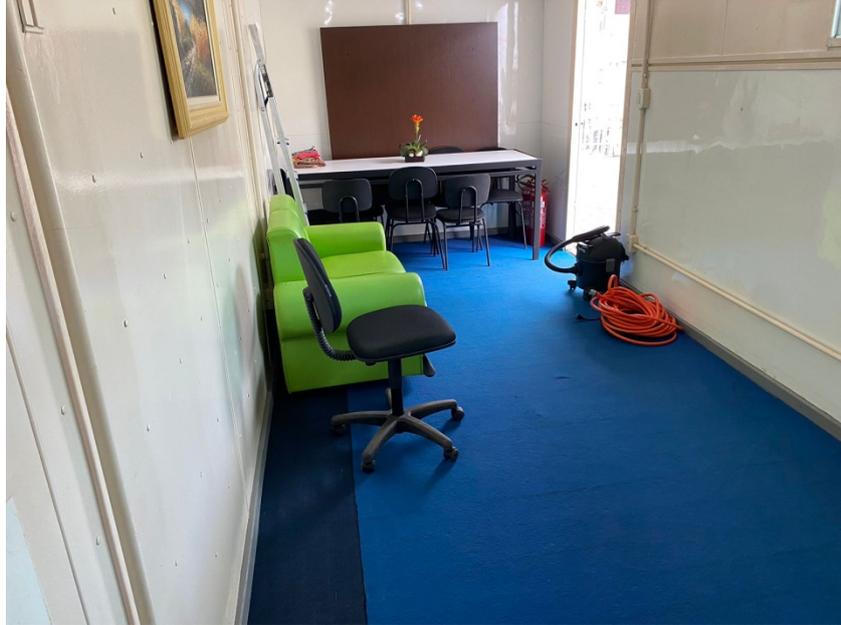
Imagem 3: Setor administrativo (Sala 2)

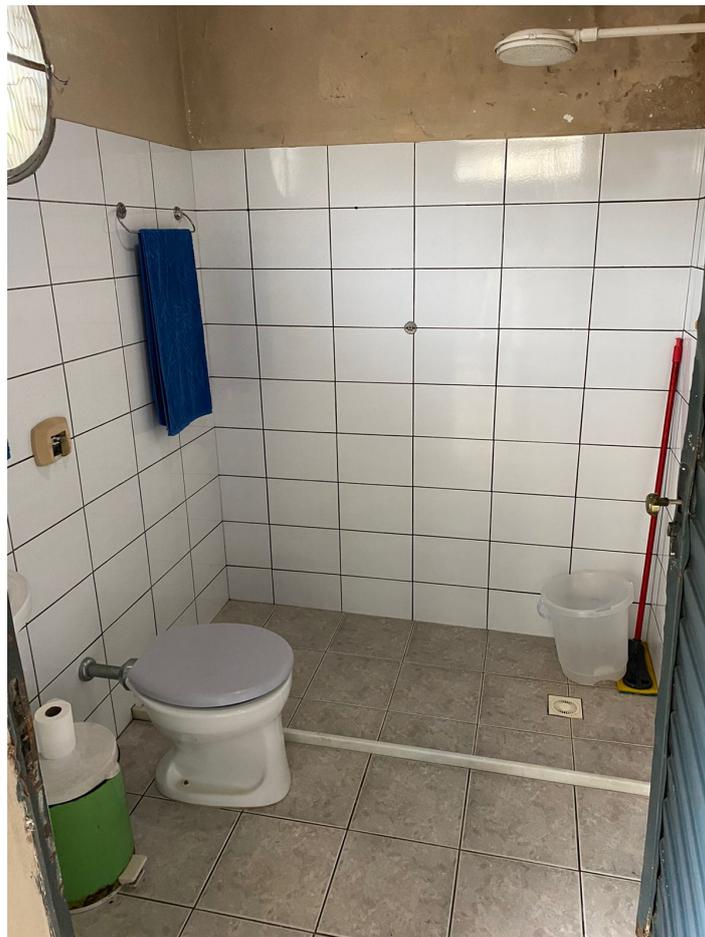
Imagem 4: Banheiro

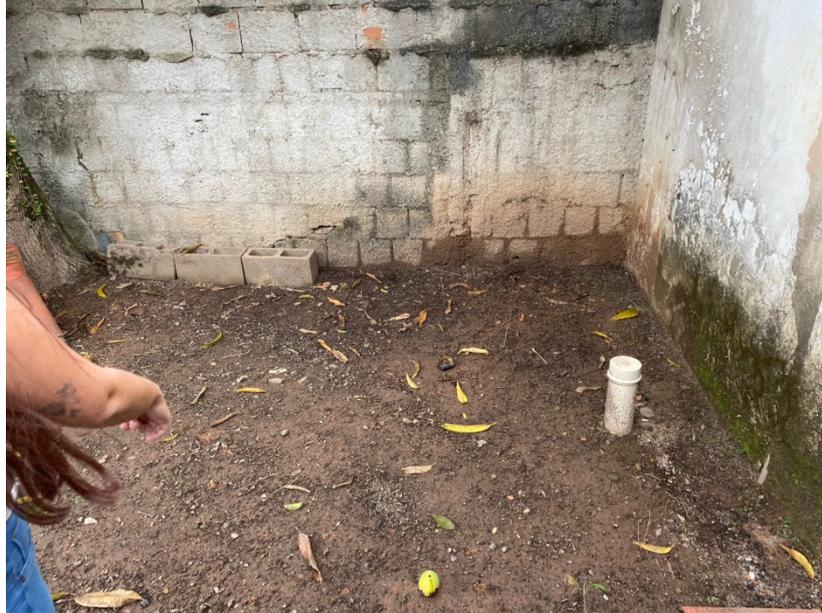
Imagem 5: Fossa e Filtro

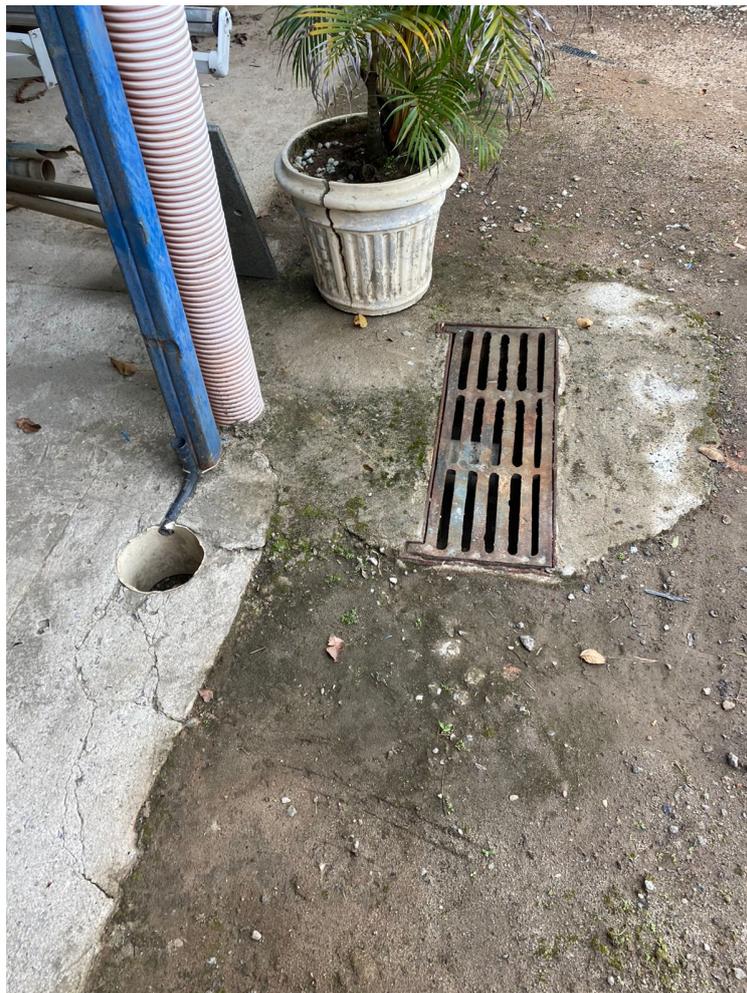
Imagem 6: Galeria de águas pluviais

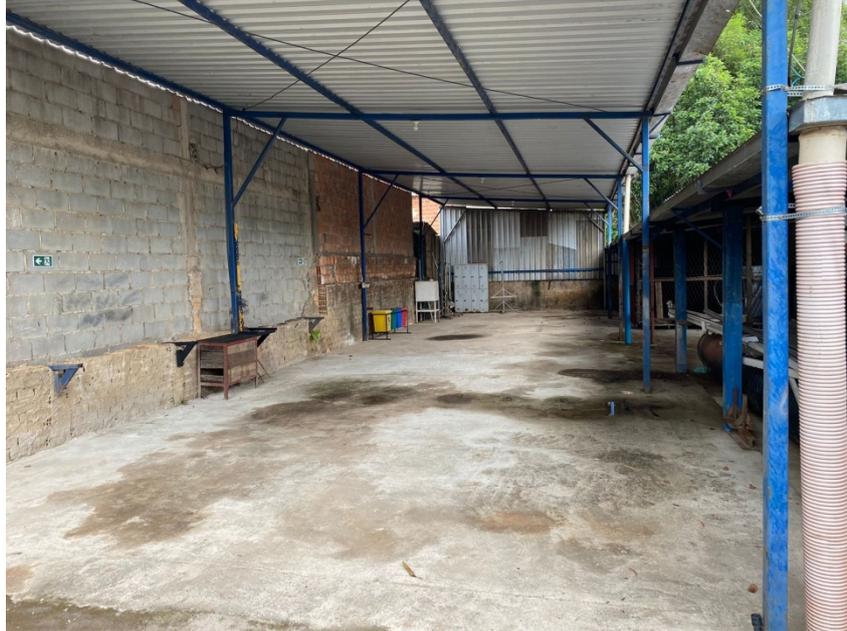
Imagem 7: Garagem de caminhões e máquinas

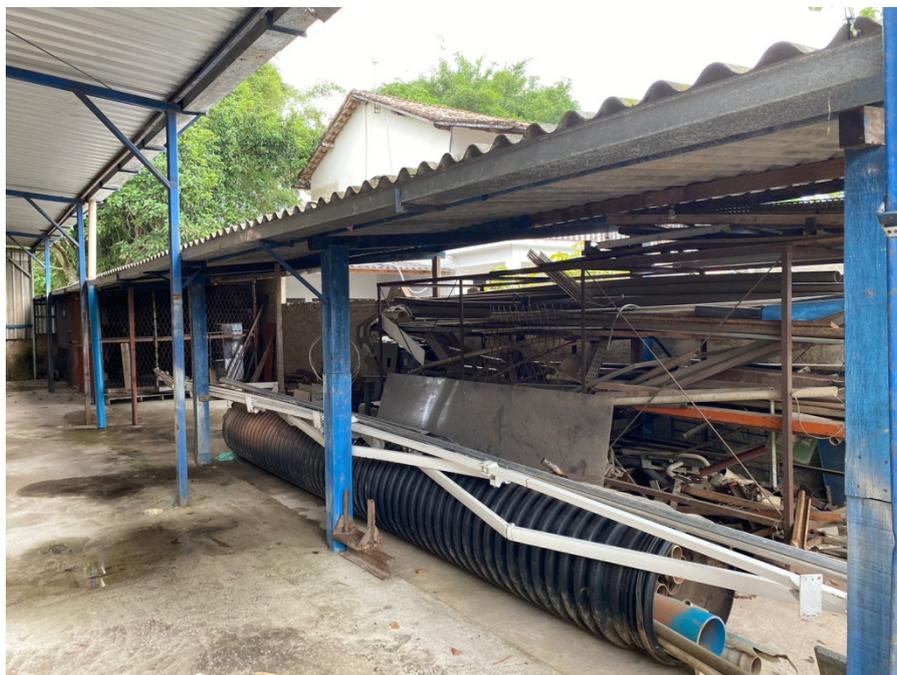
Imagem 8: Depósito de Material Aberto

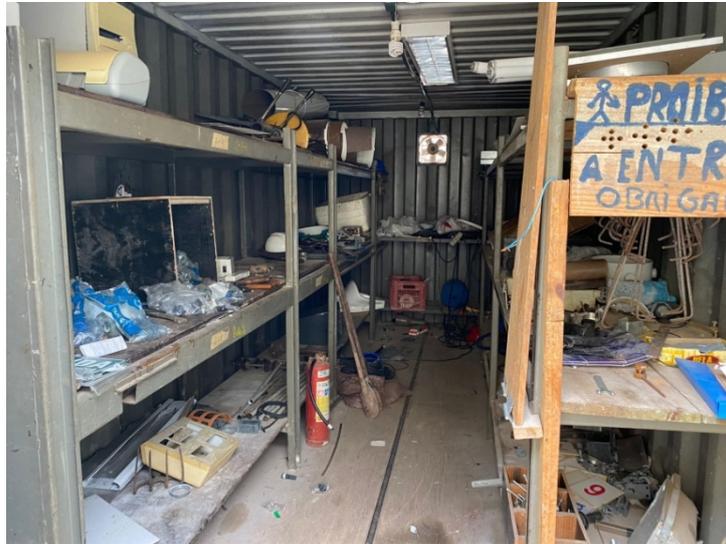
Imagem 9: Depósito de material fechado (contêiner)

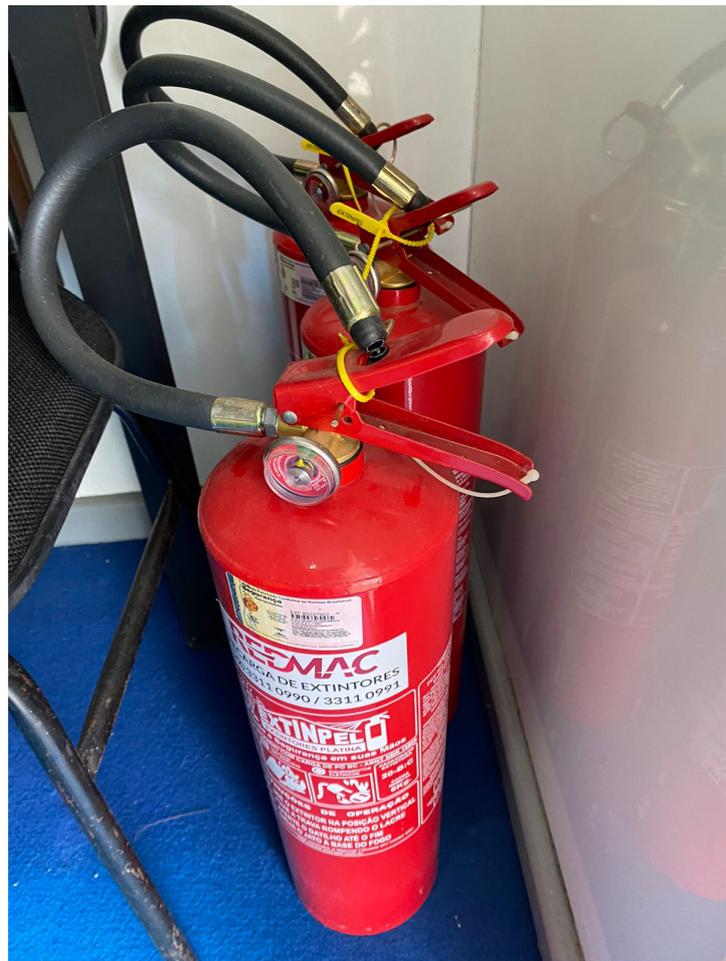
Imagem 10: Extintores de incêndio
