SECRETARIA MUNICIPAL DE MEIO AMBIENTE E DESENVOLVIMENTO SUSTENTÁVEL

RELATÓRIO DE VISTORIA
CERTIDÃO DE INEXIGIBILIDADE AMBIENTAL – CIA

Processo nº 6916/2020		Data/hora: 05/12/20 16:00h
Requerente: Lava Jato Mucelin Eireli		CNPJ: 28.682.535/0001-09
Empreendimento: Lava jato		Localidade: Sede
Código da Atividade (cnae): 4520-0/05 Serviços de Lavagem, Lubrificação e polimento de veículos automotores		Tel:
Local: Rodovia BR 101, Km 206, Vista Alegre.		Outros: -----
<input type="checkbox"/> Área Pública	Possui Licença: <input type="checkbox"/> sim <input checked="" type="checkbox"/> não	
<input checked="" type="checkbox"/> Área Particular	LAS <input type="checkbox"/> - CA <input type="checkbox"/>	
<input type="checkbox"/> fechado <input checked="" type="checkbox"/> aberto no momento da vistoria	Acompanhada pelo proprietário <input type="checkbox"/> sim <input checked="" type="checkbox"/> não	
Coordenadas UTM: 23 K 788951.97 m E; 7511746.78 m S

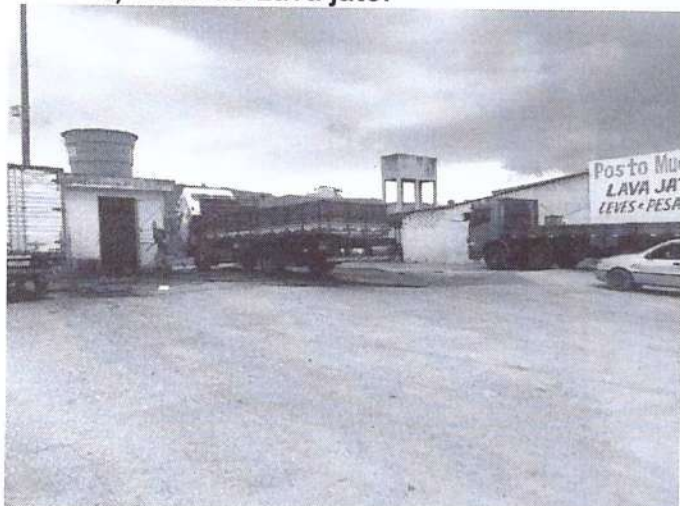
a) Vista do Lava jato.

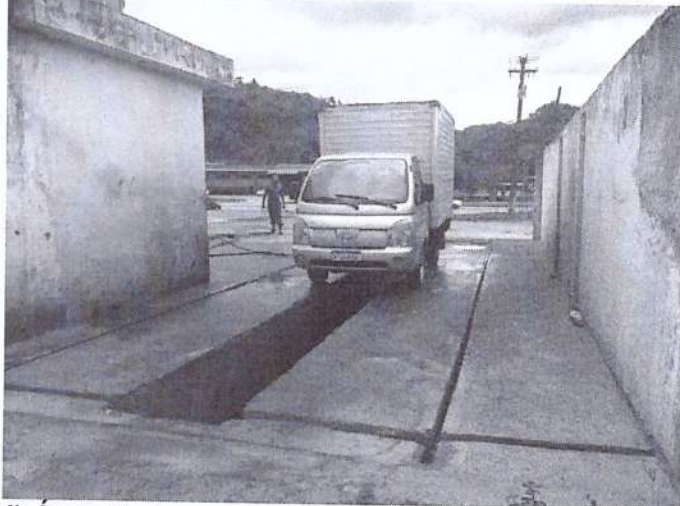
b) Área de lavagem de veículos

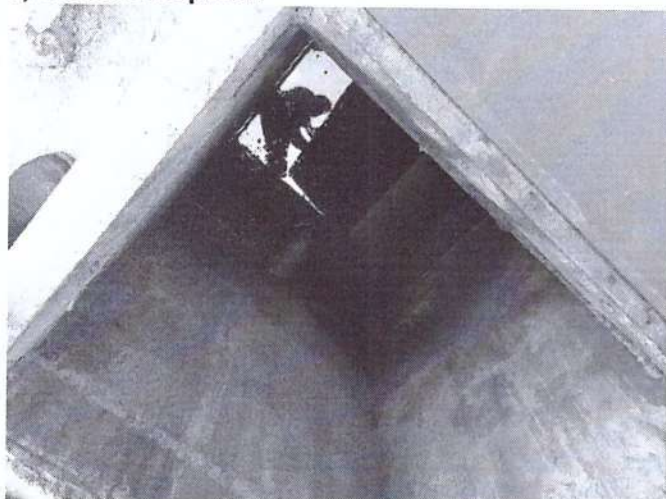
g) Canaletas

Foi possível observar que o lava jato possui os mecanismos de controle ambiental, sendo observados em toda a área de lavagem sistema de coleta de efluentes composto de canaletas e caixas de separação de água e óleo (CSAO) que engloba todas as áreas de lavagem. Foi verificado a eficiência do sistema constatando que houve a separação das fases, não sendo observado quantidade
