SECRETARIA MUNICIPAL DE MEIO AMBIENTE E  
DESENVOLVIMENTO SUSTENTÁVEL  
DEPARTAMENTO DE FISCALIZAÇÃO AMBIENTAL

**RELATÓRIO DE VISTORIA DE LICENÇA AMBIENTAL DE OPERAÇÃO - LO**

<b>Processo nº 2802/2022</b>		Data/hora: 29/11/2022 às 15:30 h
Requerente: Techniques Surfaces do Brasil LTDA		CNPJ: 46.375.309/0002-48
Empreendimento / Código da Atividade: 25.02.02 - 2539-0/02 Operações industriais diversas (jateamento, pintura e limpeza e recuperação de tanques e semelhantes)		Bairro: Condomínio Industrial
Local: Rua Henrique José de Farias – nº 135		Tel: -----
( <input type="checkbox"/> ) Área Pública Possui Licença: ( <input checked="" type="checkbox"/> ) sim ( <input type="checkbox"/> ) não		Outros: -----
( <input checked="" type="checkbox"/> ) Área Particular LO ( <input checked="" type="checkbox"/> ) - CA ( <input type="checkbox"/> ) LO 01/2017		
Lote ( <input type="checkbox"/> ) fechado ( <input checked="" type="checkbox"/> ) aberto no momento da vistoria		Acompanhada pelo proprietário ( <input checked="" type="checkbox"/> ) sim ( <input type="checkbox"/> ) não
Coordenadas Geográficas UTM: 23 K 788670.00 m E; 7511964.00 m S

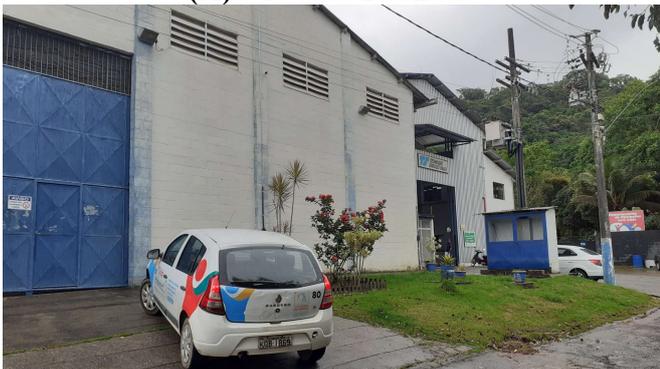
**(A) Vista da Fachada**

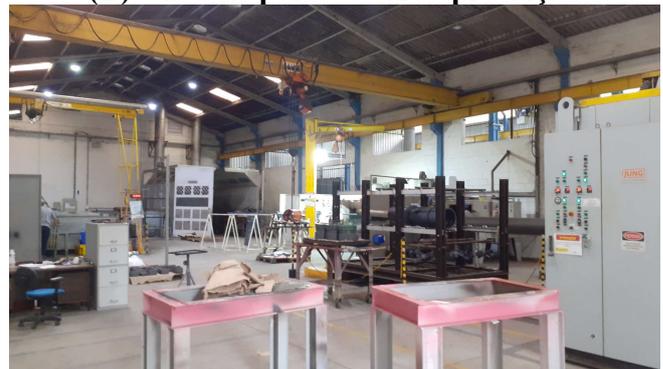
**(B) Vista de parte da área produção**

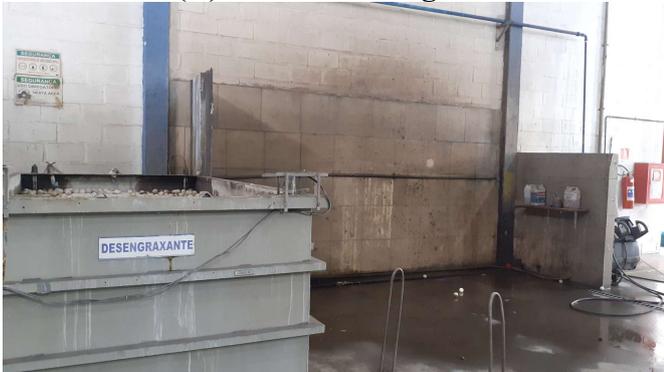
**(C) Área de desengraxe**

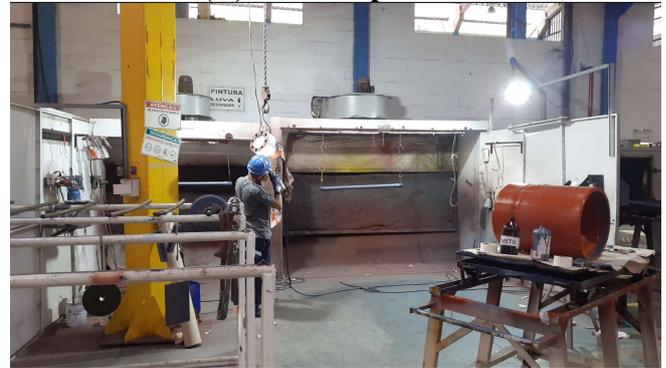
**(D) Área de pintura**

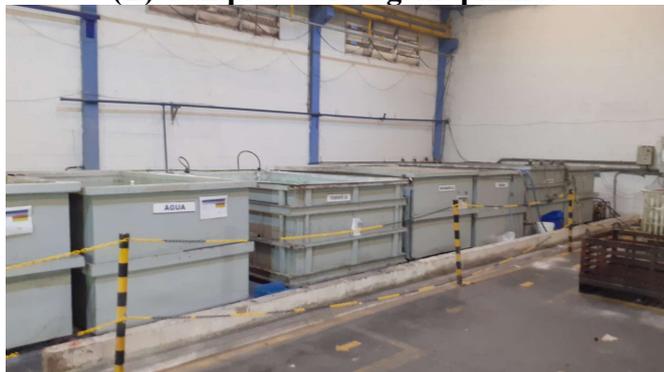
**(E) Tanques de lavagem química**

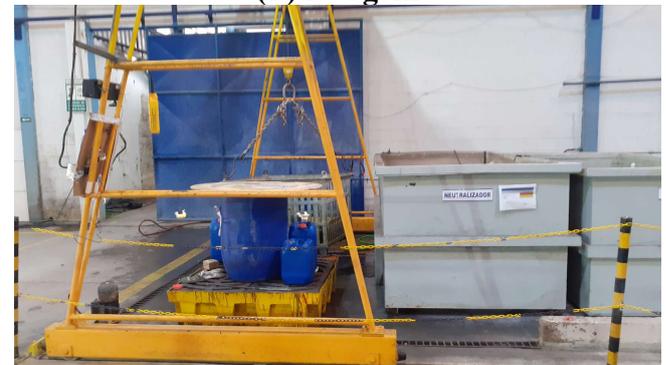
**(F) lavagem**

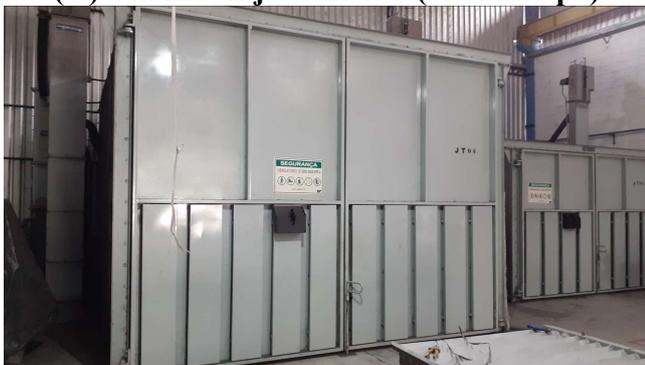
**(G) Cabine de jateamento (coleta de pó)**

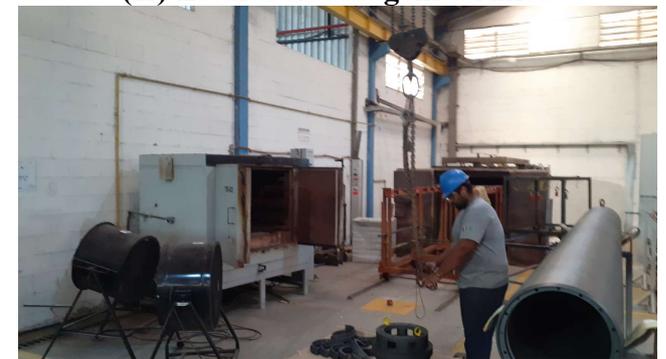
**(H) Estufas de secagem térmica**

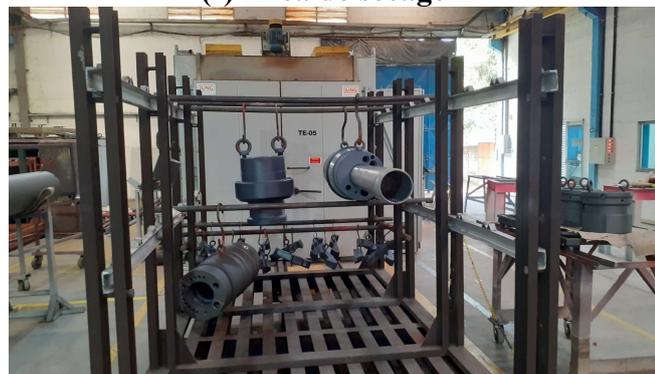
**(I) Área de secagem**

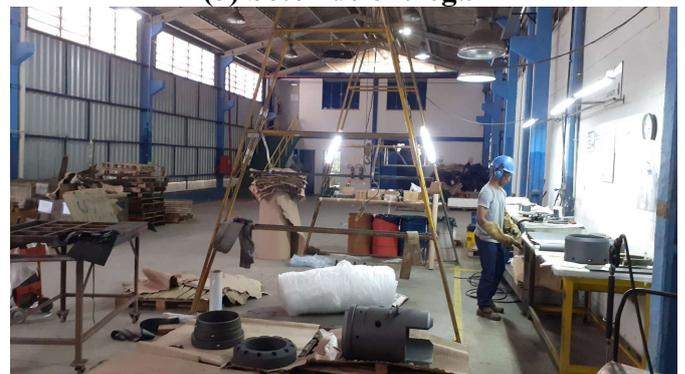
**(J) Setor de entrega**

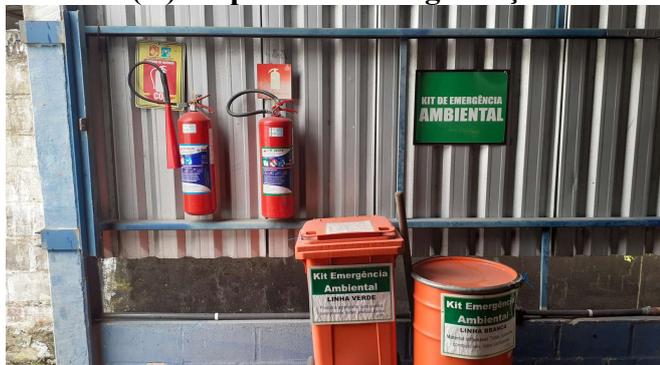
**(K) Dispositivos de segurança**

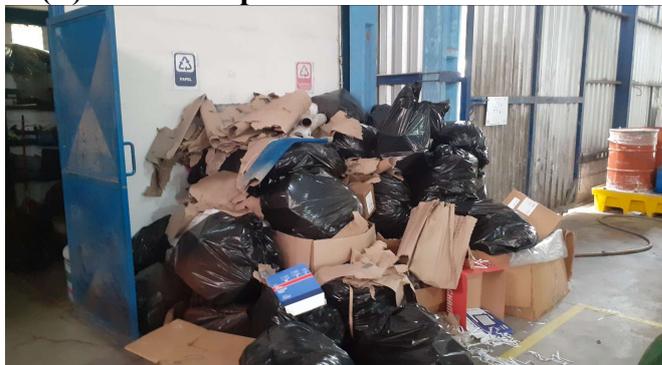
**(L) Área de depósito de material reciclável**

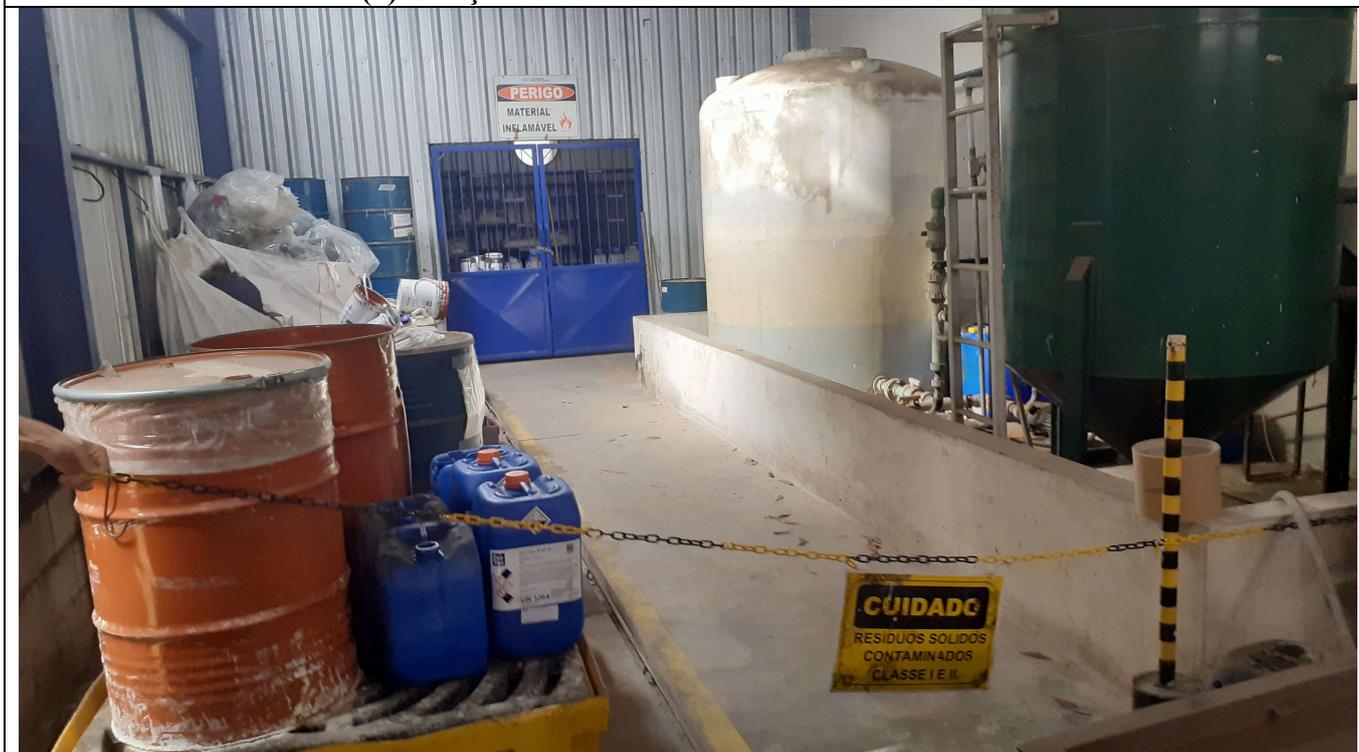
**(J) Estação de tratamento de efluente industrial**
