**RELATÓRIO DE VISTORIA**  
**LICENÇA DE OPERAÇÃO E CERTIDÃO DE INEXIGIBILIDADE AMBIENTAL**

<b>Processo nº 4987/19</b>		Data/hora: 12/06/19 11:00h
Requerente: Prefeitura Municipal de Casimiro de Abreu		CNPJ: 29.115.458/0001-78
Empreendimento: Regularização Ambiental de Cemitério Horizontal Existente.		Localidade: Rio Dourado
Código da Atividade: CNAE 9603-3/01 - Gestão e manutenção de cemitérios; CNAE: 9603-3/03 - Serviços de sepultamento		Tel: (22) 2778-1099
Local: Estrada Velha de Rio Dourado, S/N – Rio Dourado, Casimiro de Abreu.		Outros: -----
( x ) Área Pública ( ) Área Particular	Possui Licença: ( ) sim ( ) não LAS ( ) - CA ( )	
Lote ( ) fechado ( x ) aberto no momento da vistoria	Acompanhada pelo proprietário ( ) sim ( x ) não	
Coordenadas UTM 23 K 801743.75 m E; 7512077.11 m S.

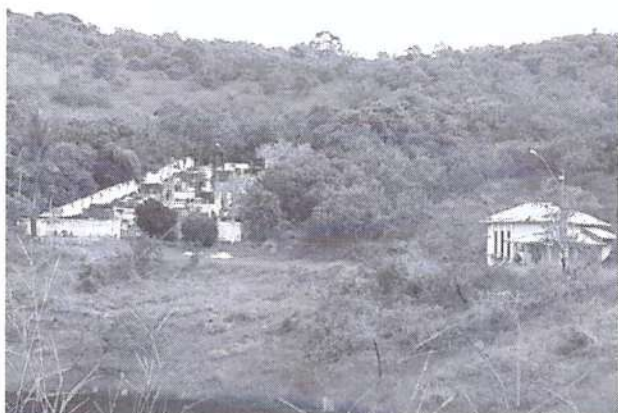
Vista do cemitério e capela. Área externa do cemitério.

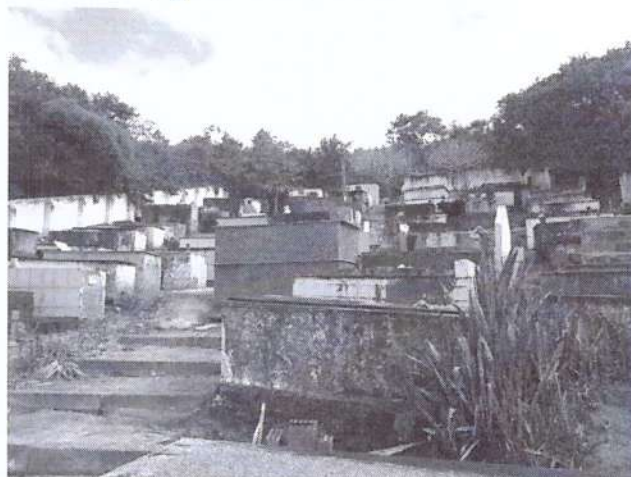
Vista da área interna.

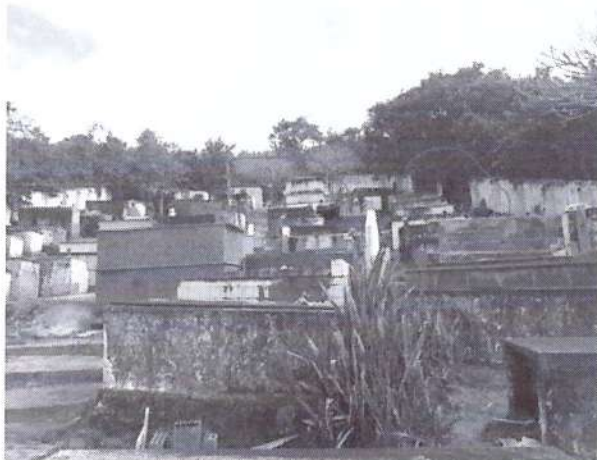
Destaque para muro danificado.

Em relação à situação atual foi constatado em vistoria que parte do cemitério necessita de manutenção. Observou-se que o cemitério encontra-se no limite de sua capacidade.

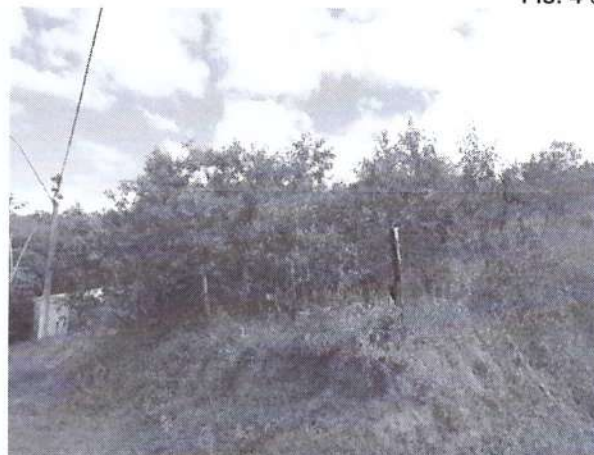
Área lateral, possibilidade de expansão com vegetação arbórea pioneira de *Gochnatia polymorpha* (Less.).
