## RELATÓRIO DE VISTORIA DE LICENÇA AMBIENTAL DE OPERAÇÃO

<b>Processo nº 4.993/2022</b>		Data/hora: 29/06/2022 às 11:29 h	
Requerente: VIA OCEÂNICA COMÉRCIO E SERVIÇOS LTDA.		CNPJ: 21.519.975/0001-09	
Empreendimento/ Código da Atividade: (Código CNAE 4520-0/01) - Serviços de manutenção e reparação mecânica e reparação elétrica de veículos automotores; / (Código CNAE 3314-7/17) - Manutenção e reparação de máquinas e equipamentos de terraplenagem, pavimentação e construção, exceto tratores; e / (Código CNAE 3314-7/12) - Manutenção e reparação de tratores agrícolas, <b>ambas vinculadas a atividade de Reparação e manutenção mecânica e elétrica de veículos automotores (Código INEA N° 08.02.06).</b>		Bairro: Mirante do Poeta	
Local: Rua Eduardo Schimdt, S/Nº, Quadra A, Lote 03		Tel: (22) 99605-0052	
Outros: -----			
<input type="checkbox"/> Área Pública	Possui Licença: <input type="checkbox"/> sim <input checked="" type="checkbox"/> não		
<input checked="" type="checkbox"/> Área Particular	LAS <input type="checkbox"/> - CA <input type="checkbox"/>

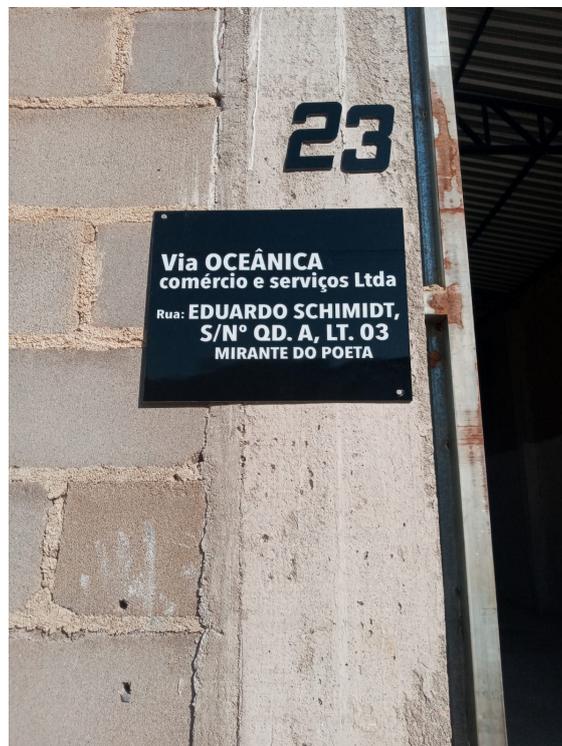
Imagem 2: Placa com endereço do empreendimento para melhor localização.

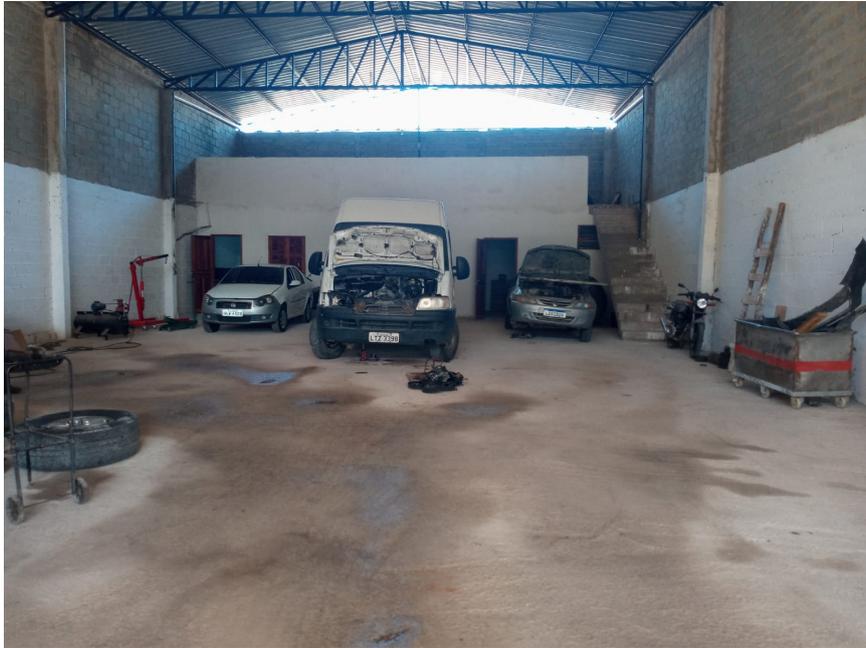
Imagem 3: Vista geral sa área operacional.

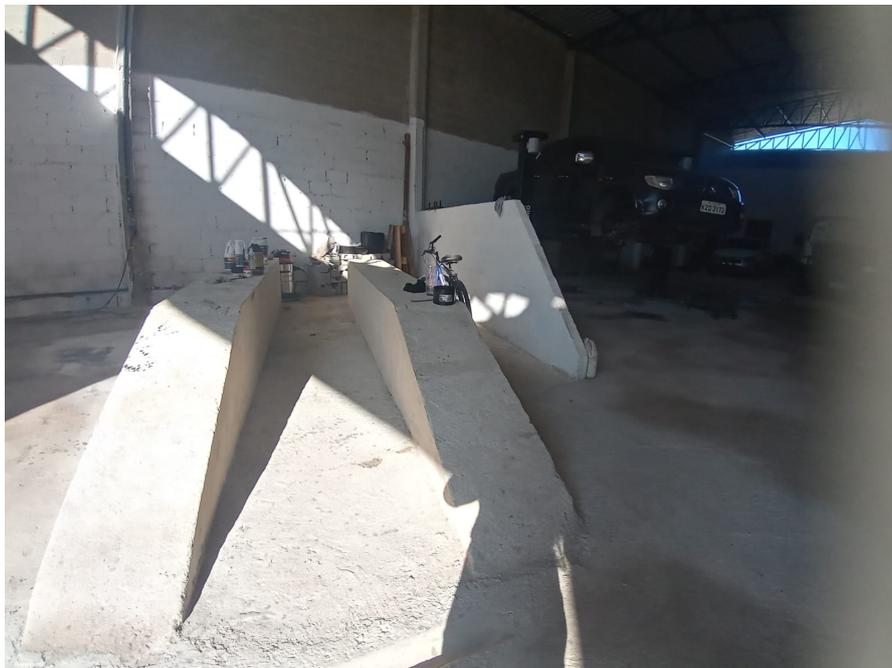
Imagem 4: Rampa utilizada para manutenção dos veículos.

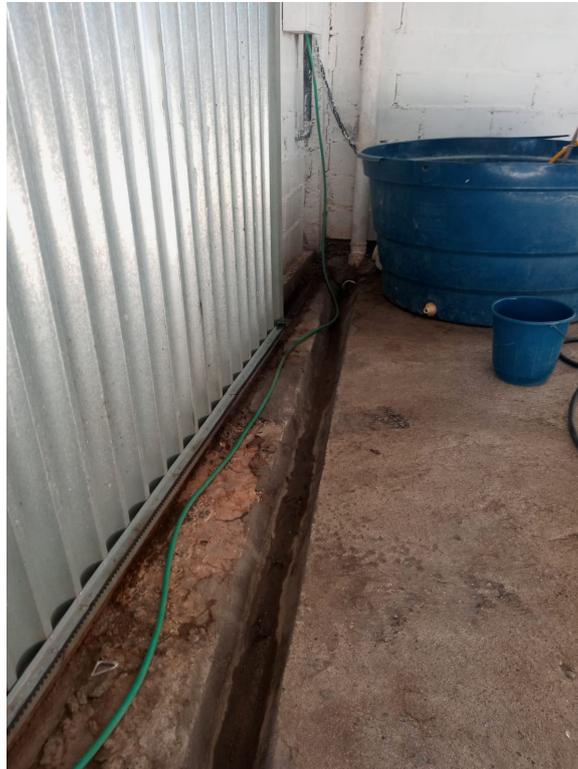
Imagem 5: Canaletas na área de operação.

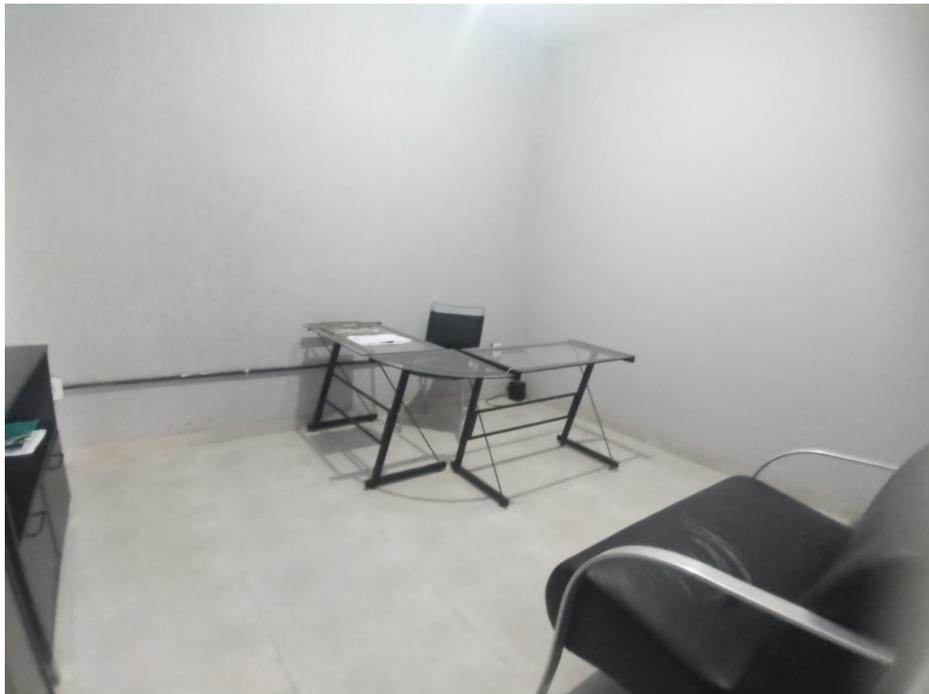
Imagem 6: Vista da área administrativa.

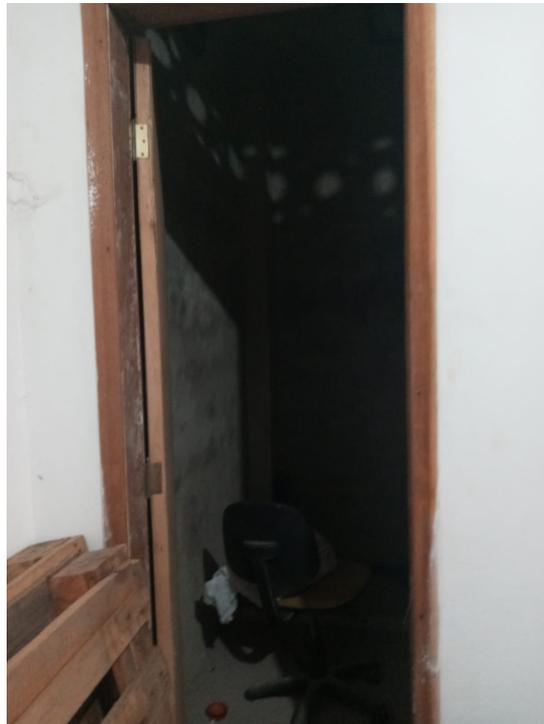
Imagem 7: Vista do depósito.

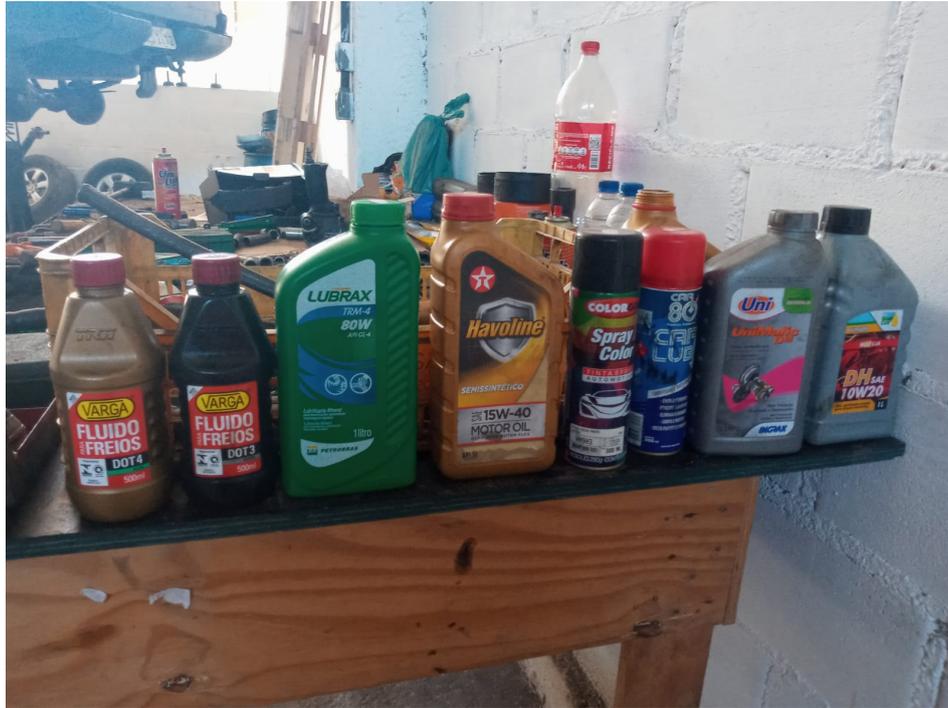
Imagem 8: Produtos utilizados.

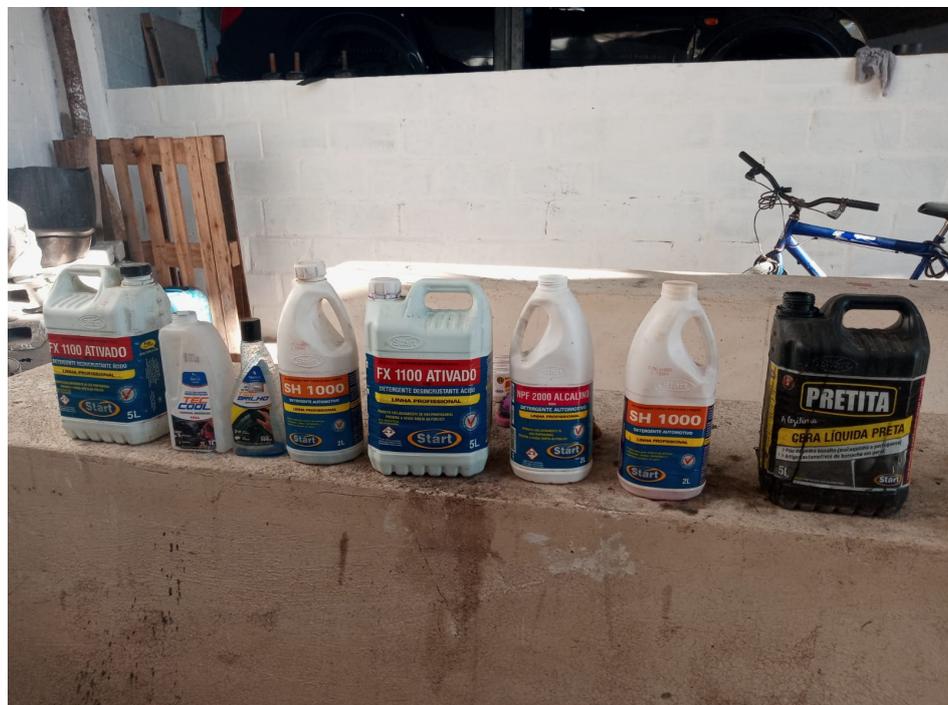
Imagem 9: Produtos utilizados.

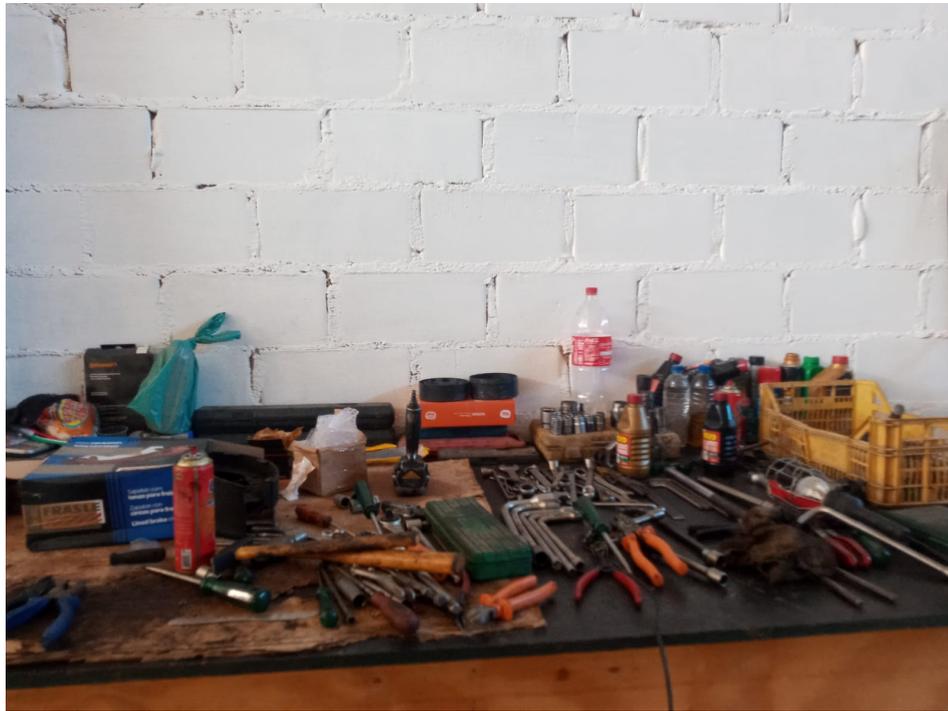
Imagem 10: Ferramentas utilizadas.

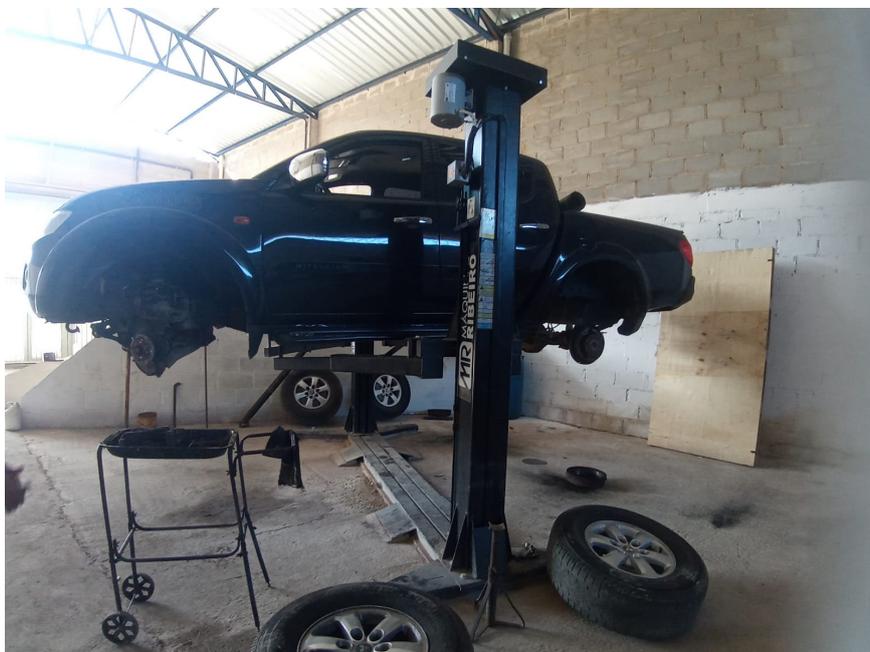
Imagem 11: Máquinas e/ou equipamentos utilizados na manutenção.

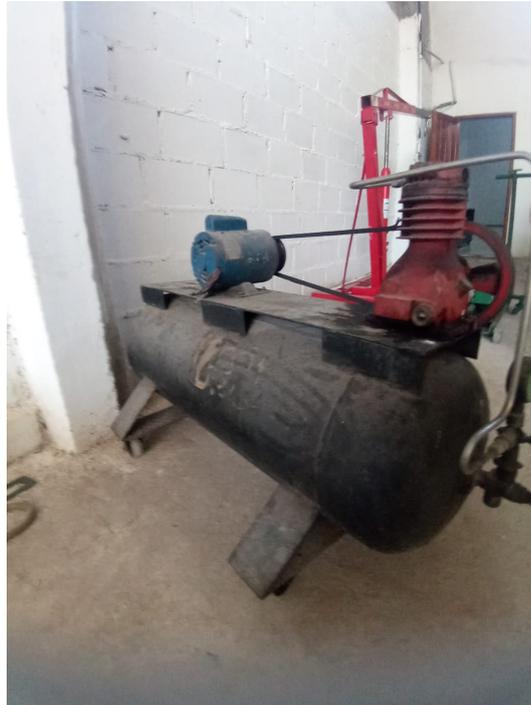
Imagem 12: Máquinas e/ou equipamentos.

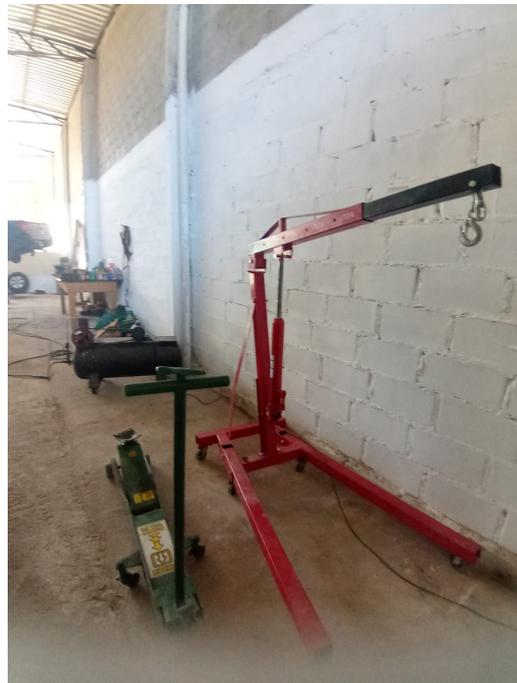
Imagem 13: Máquinas e/ou equipamentos.
