RELATÓRIO DE VISTORIA DE LICENÇA AMBIENTAL DE OPERAÇÃO

Protocolo nº 1533/2022		Data/hora: 02/05/2022 às 09:00h	
Requerente: NR Mozer Comercio de Marmores e Granitos Ltda		CNPJ: 17.615.968/0001-25	
Empreendimento/ Código da Atividade: Aparelhamento de mármore, ardósia, granito e pedras em chapas e placas, inclusive cantoneiras, pedras para tanques, pias, etc (Código INEA 04.01.05)		Bairro: Condomínio Industrial	
Local: Rovovia Governador Mario Covas - BR101 - S/N - GalpãoE		Tel: -----	
<input type="checkbox"/> Área Pública Possui Licença: <input type="checkbox"/> sim <input checked="" type="checkbox"/> não <input checked="" type="checkbox"/> Área Particular LAS <input type="checkbox"/> - CA <input type="checkbox"/>		Outros: -----	
Lote <input type="checkbox"/> fechado <input checked="" type="checkbox"/> aberto no momento da vistoria		Acompanhada pelo proprietário <input checked="" type="checkbox"/> sim <input type="checkbox"/> não	
Coordenadas Geográficas UTM: 23K 788953 m E 7511823 m S

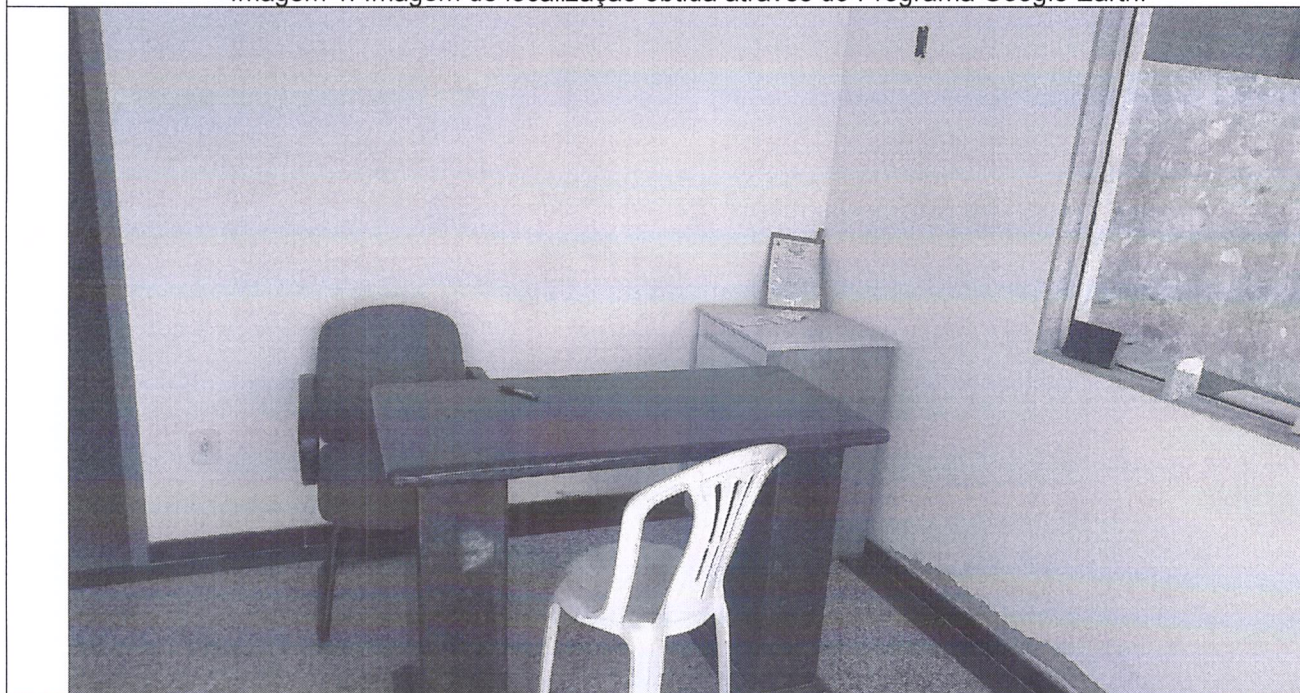
Imagem 2: Recepção/Sala administrativa.

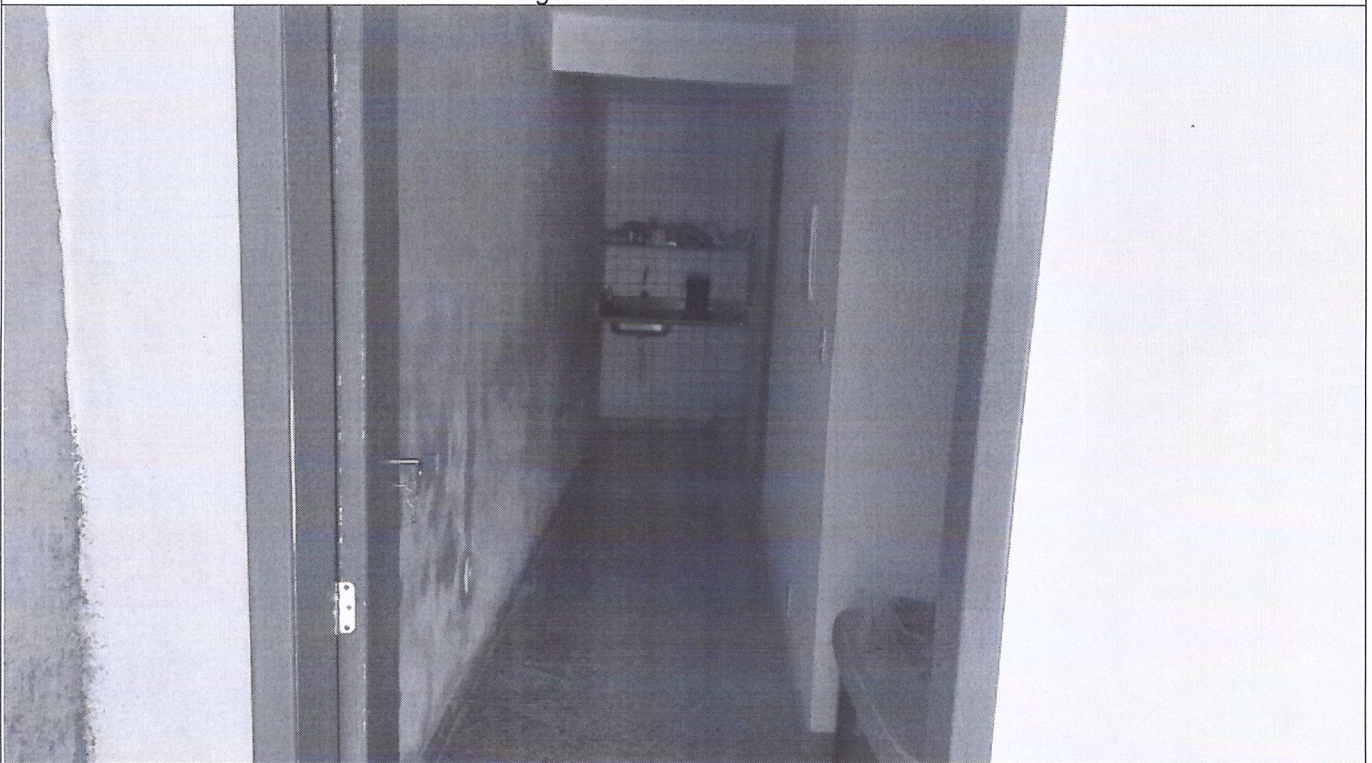
Imagem 4: Acesso a cozinha/copa.

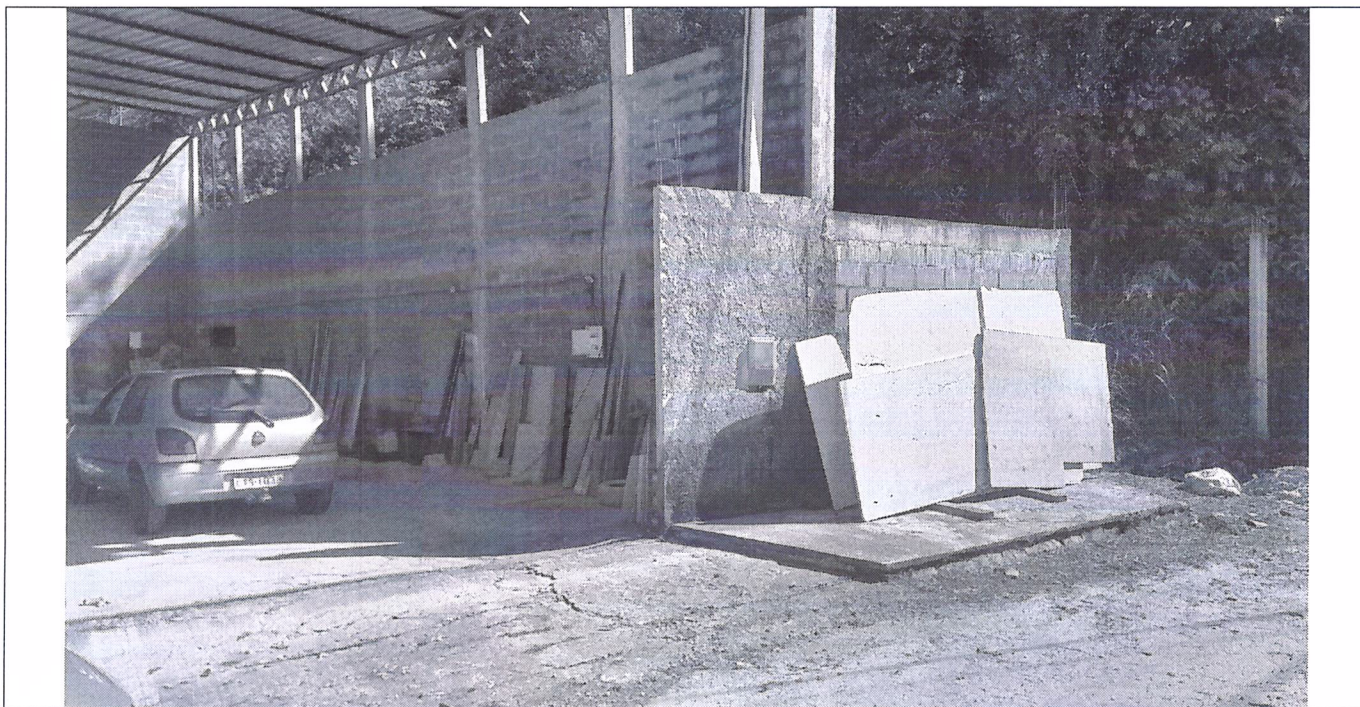
Imagem 5: Entrada a área de produção.

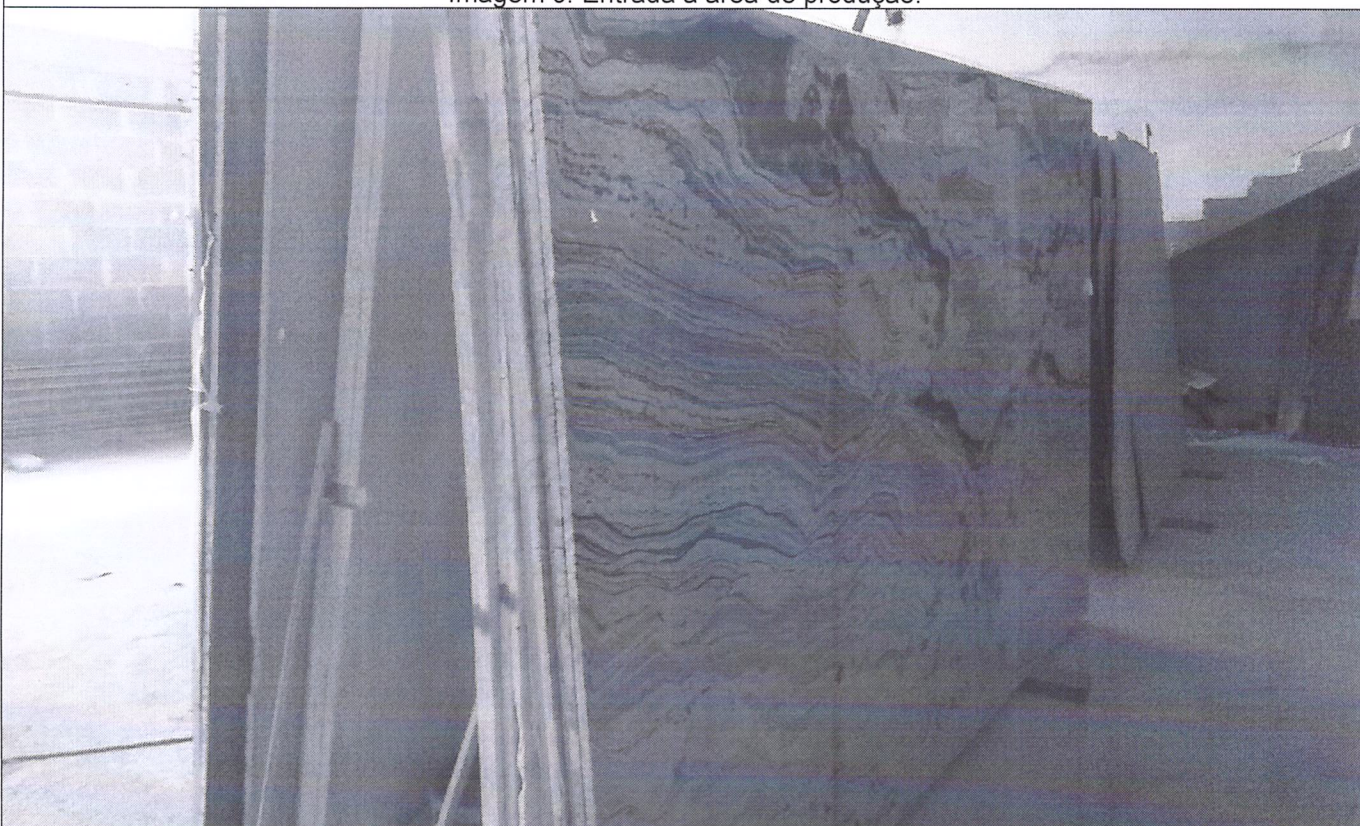
Imagem 6: Pedras estocadas.

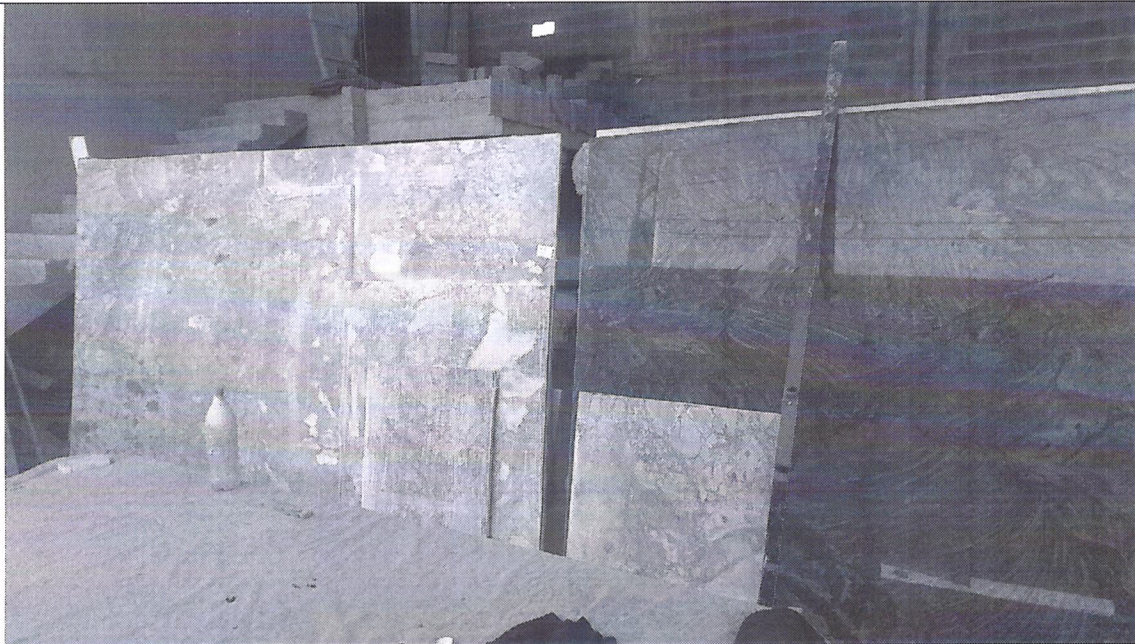
Imagem 7: Pedras estocadas.

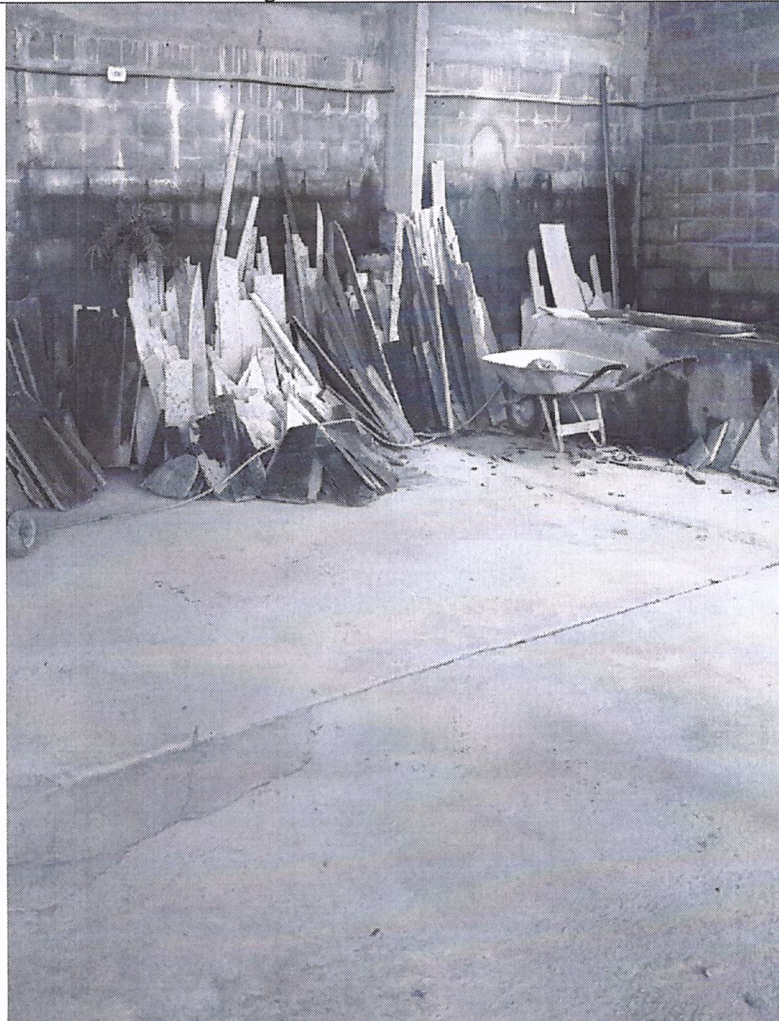
Imagem 8: Materiais para reutilização.

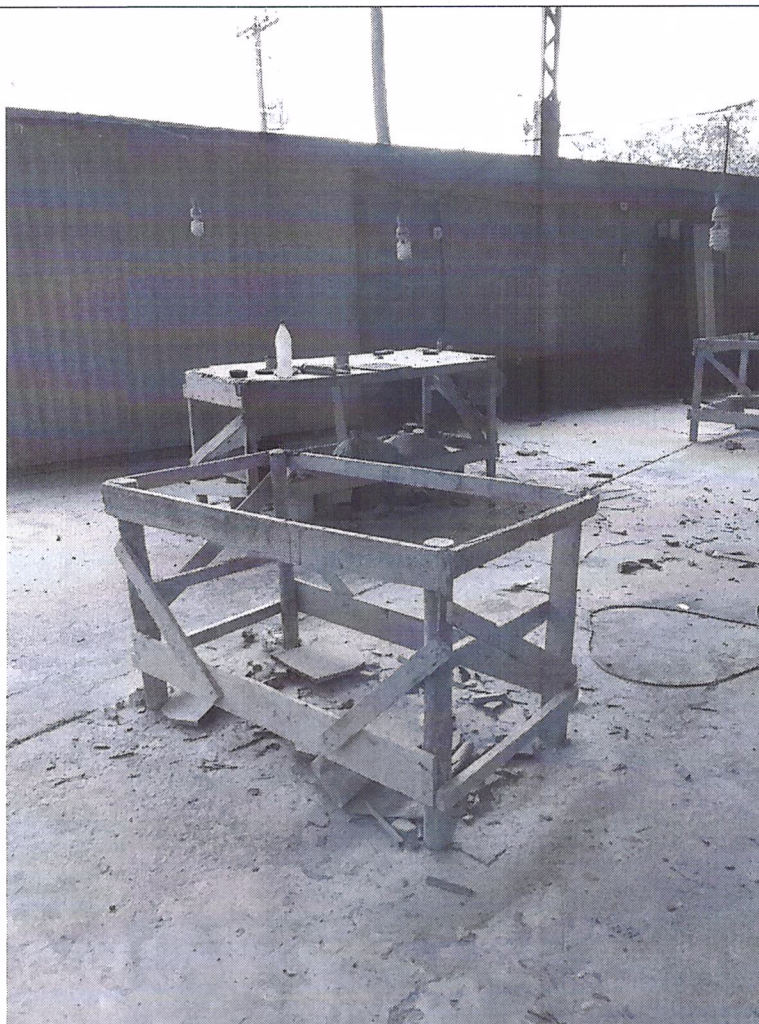
Imagem 9: Área de produção (acabamentos).

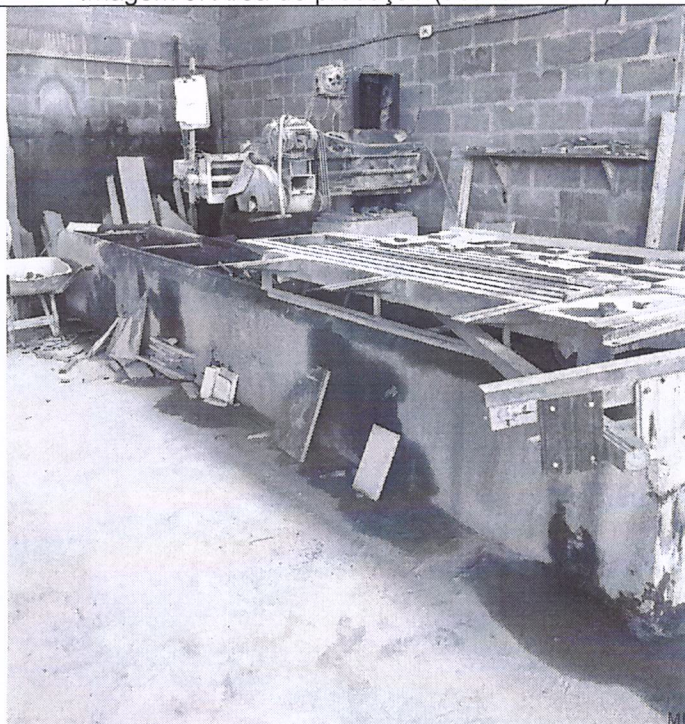
Imagem 10: Área de produção (corte).

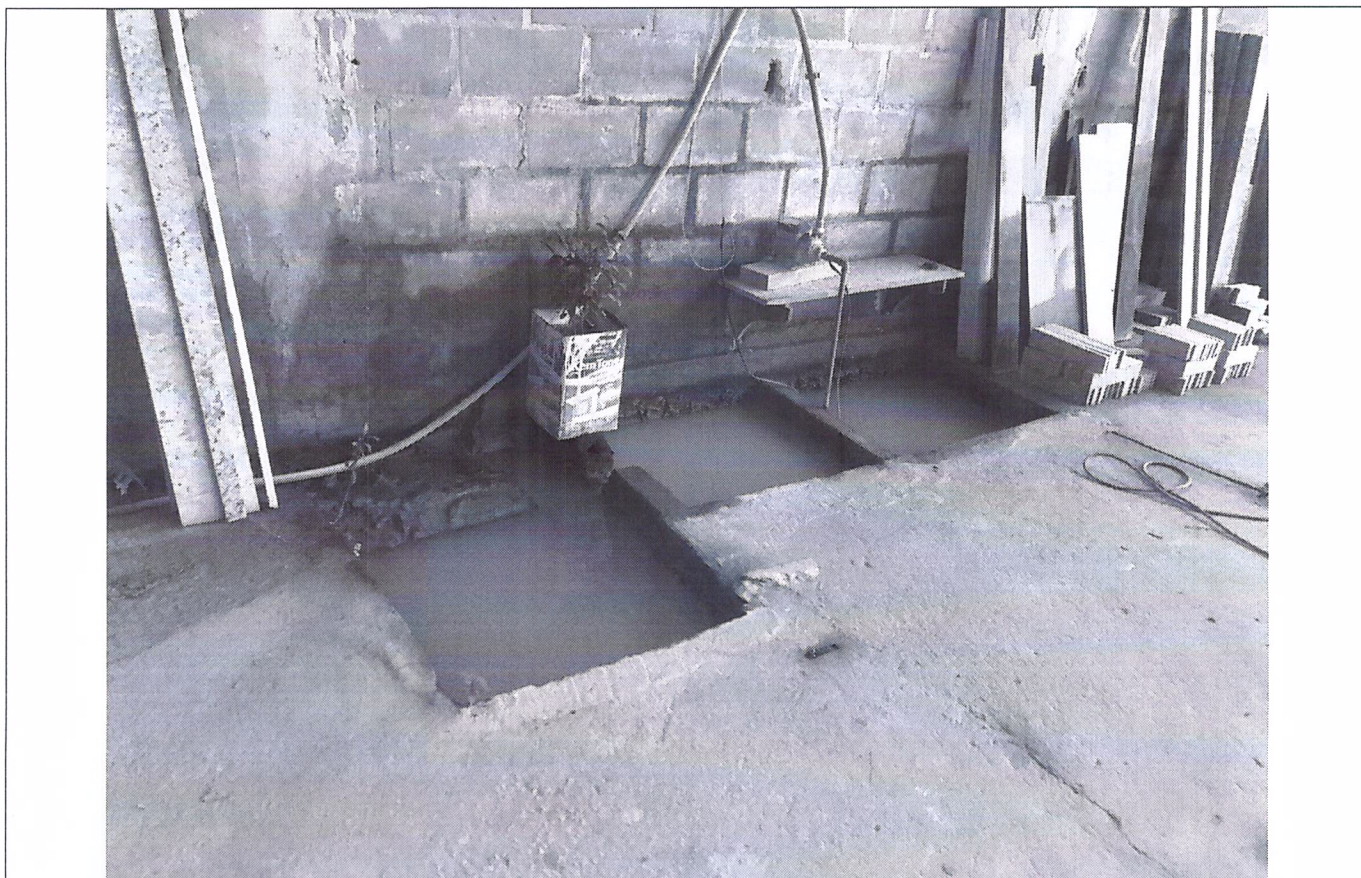
Imagem 11: Água de reuso utilizada no corte das pedras.

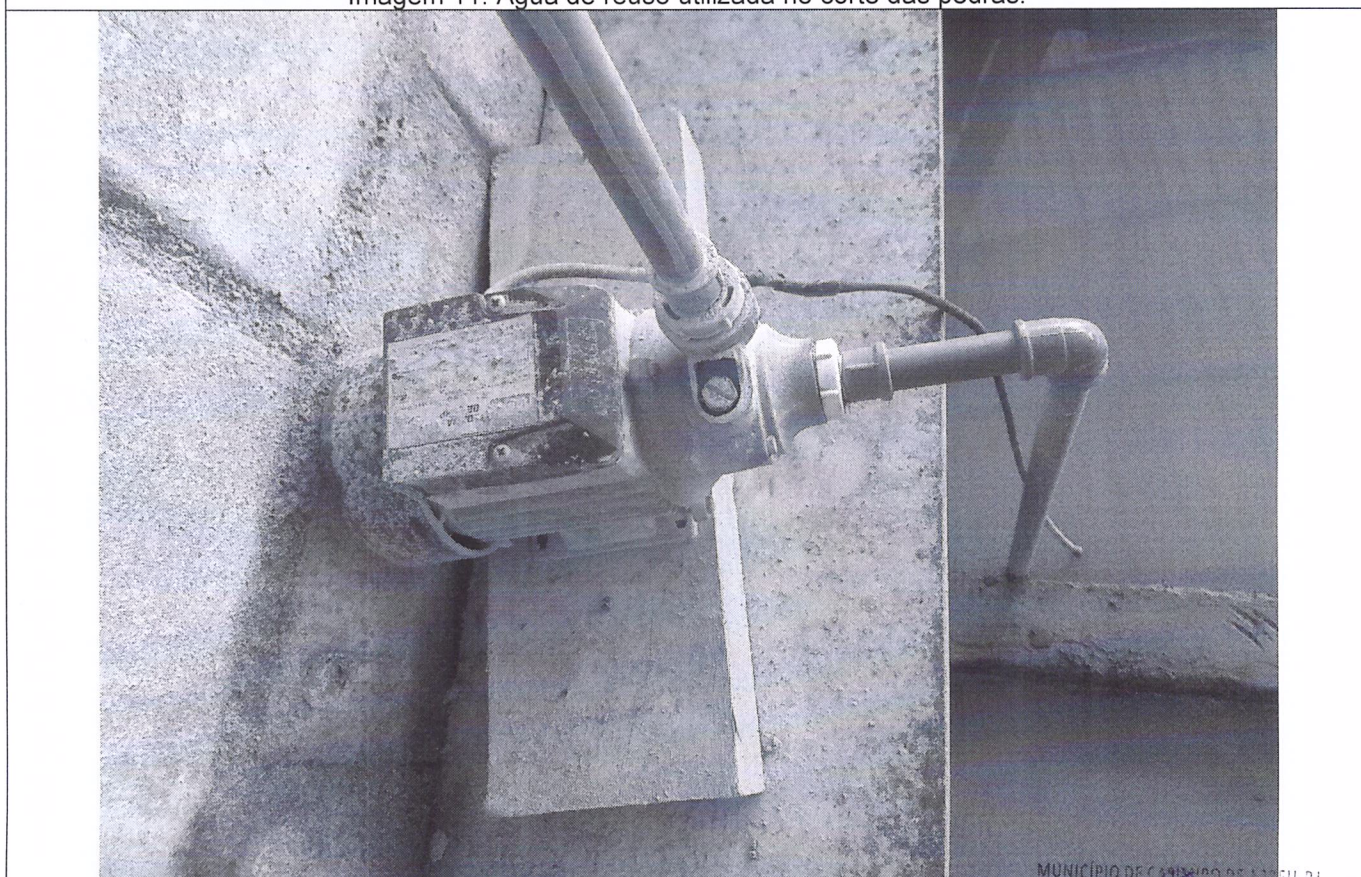
Imagem 12: Conjunto motobomba utilizado para a recirculação da água.

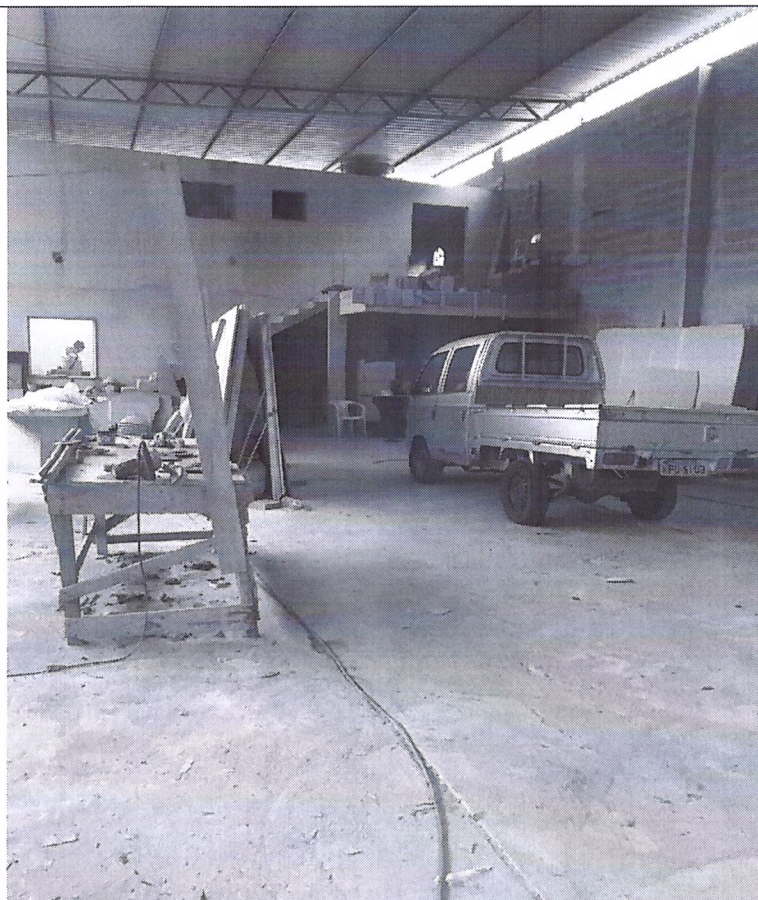
Imagem 13: Veículo utilizado para entrega das peças.

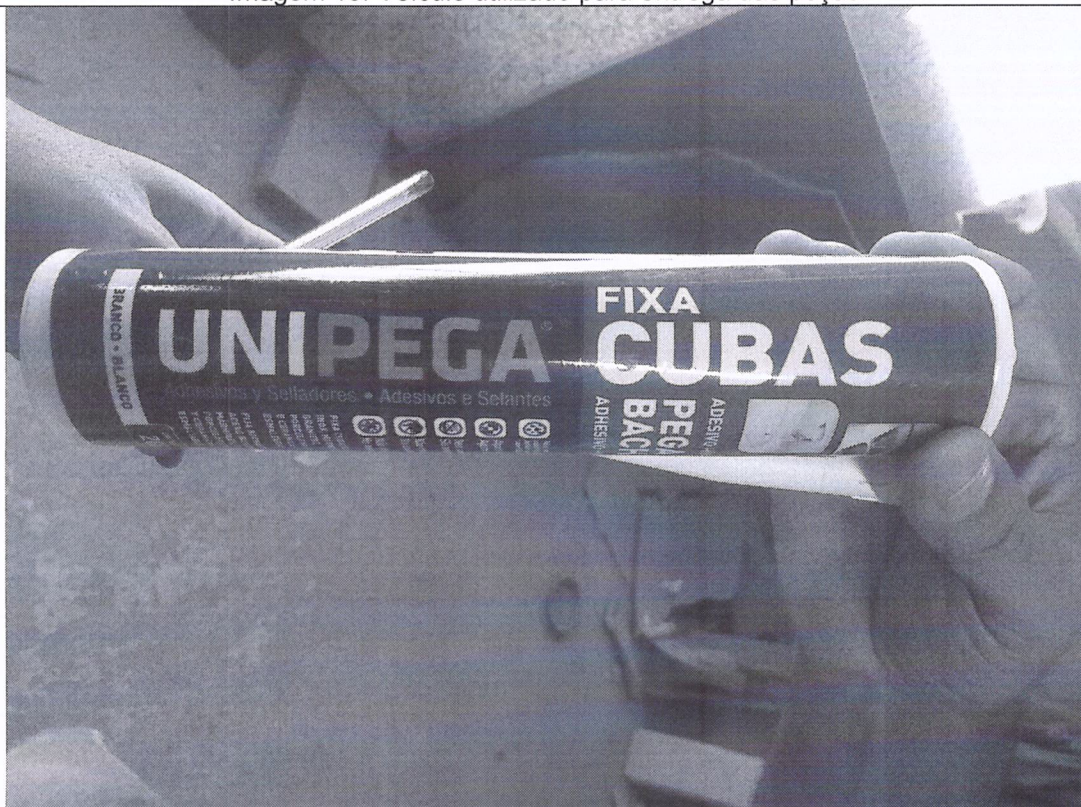
Imagem 14: Produto químico utilizado nos acabamentos e instalações das peças.

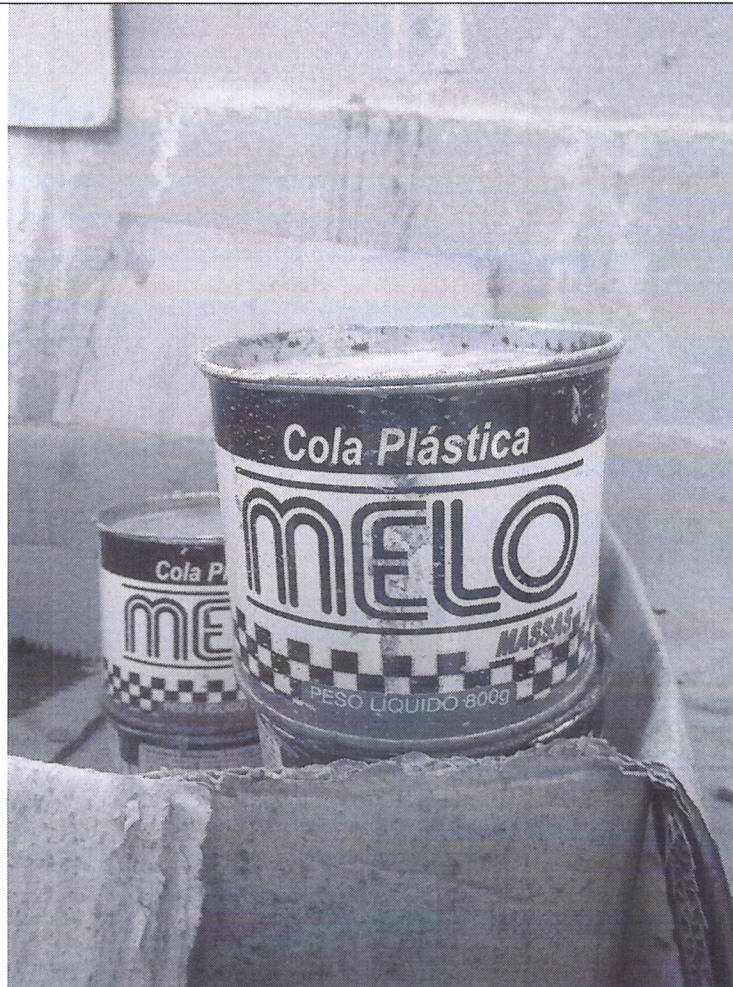
Imagem 15: Produto químico utilizado nos acabamentos e instalações das peças.

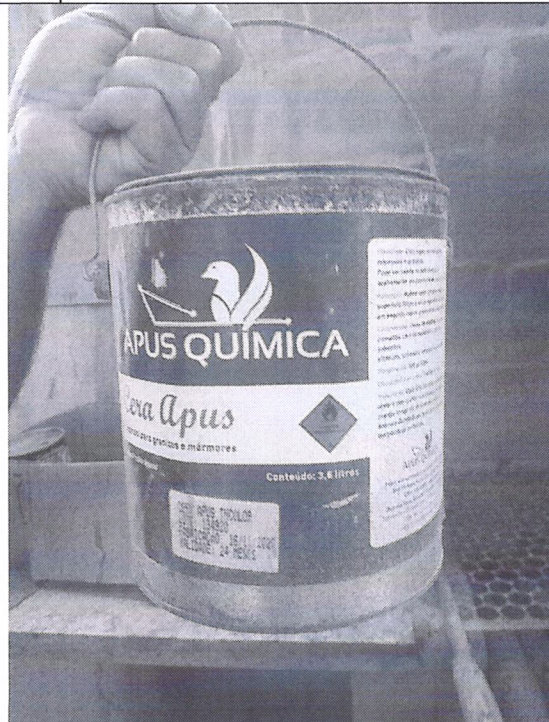
Imagem 16: Produto químico utilizado nos acabamentos e instalações das peças.

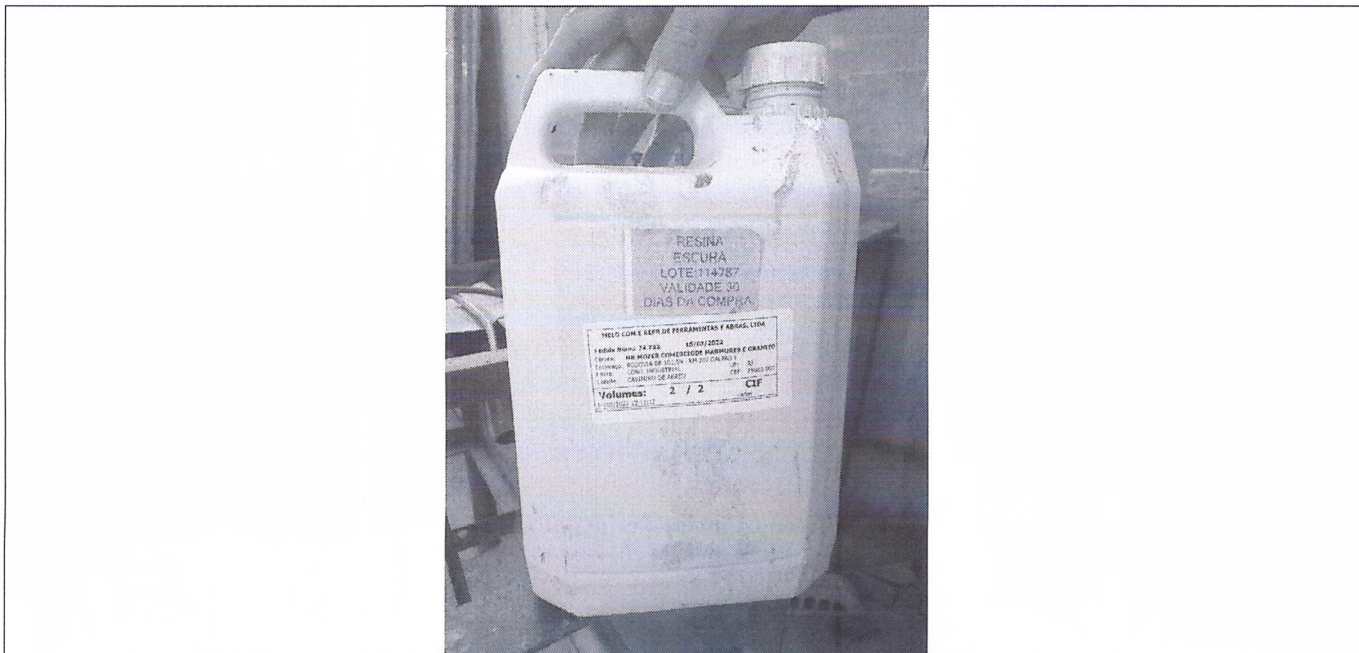
Imagem 17: Produto químico utilizado nos acabamentos e instalações das peças.

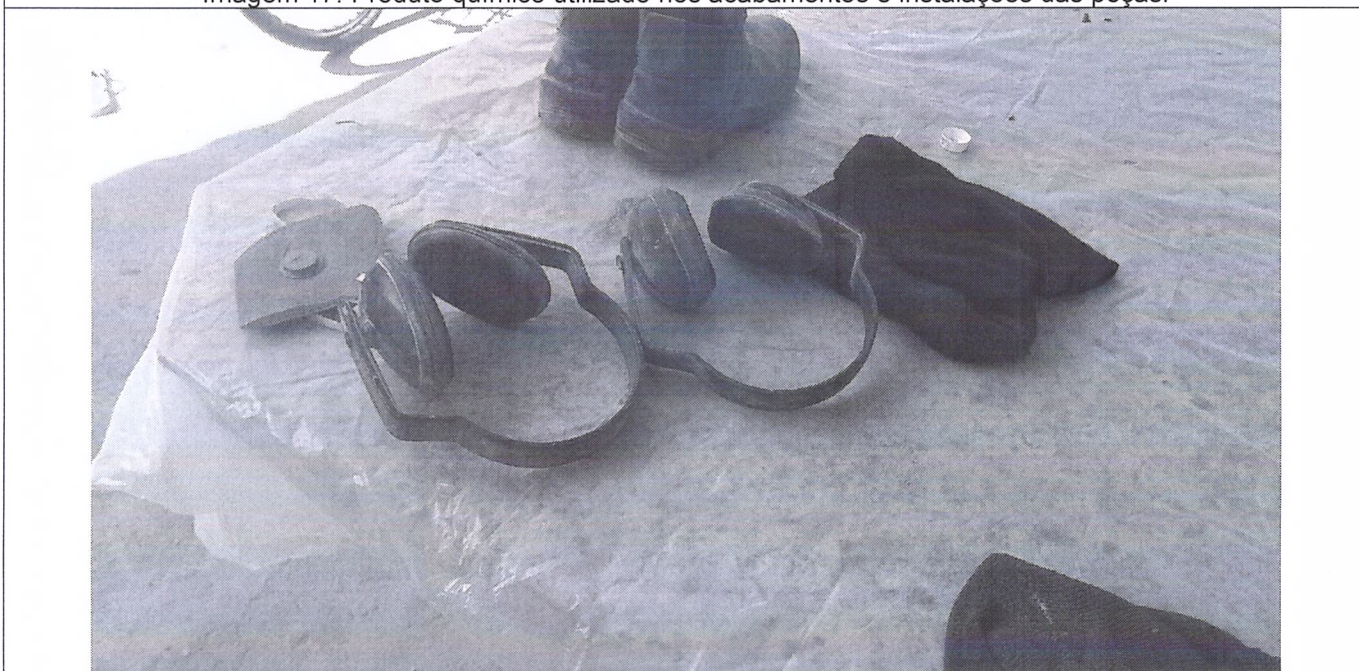
Imagem 18: Equipamento Individual de Proteção - EPI.
