**RELATÓRIO DE VISTORIA**  
**LICENÇA AMBIENTAL DE RECUPERAÇÃO - LAR**

<b>Processo nº 11271/17</b>		Data/hora: 11/07/18 11:00h
Requerente: Prefeitura Municipal de Casimiro de Abreu		CNPJ: 29.115.458/0001-78
Empreendimento: Recuperação do Pátio de Estocagem de Resíduos Vegetais de Construção Civil.		Bairro: Vista Alegre
Código da Atividade: 21.22.85 Estocagem de Resíduos de Demolição e Construção não perigosos A, B e C.		Tel: (22) 2778-1732
Local: Rua Humberto Marinho s/n		Outros: -----
( x ) Área Pública ( ) Área Particular	Possui Licença: ( x ) sim ( ) não LAS ( x ) - CA ( ) LAS INEA NºIN022160	
Lote ( ) fechado ( x ) aberto no momento da vistoria		Acompanhada pelo proprietário ( ) sim ( x ) não
Coordenadas UTM: 23 K 789370.79 m E; 7511497.38 m S

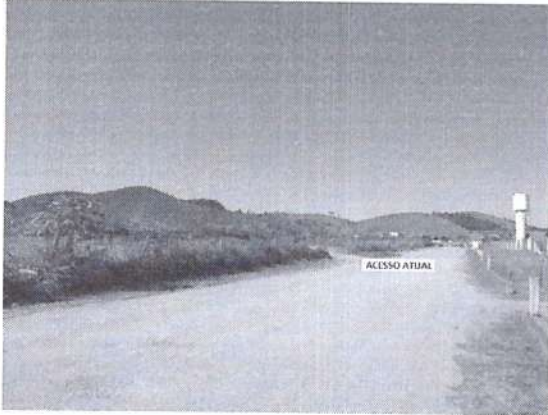
**Foto 1:** Acesso atual do Pólo de Estocagem de Resíduos.

Pelo registro fotográfico observamos na Foto 1 o acesso externo ao Pátio, ao lado esquerdo a cerca de arame que delimita a área interna. Nas fotos 2 e 3 observam-se resíduos de poda depositados recentemente. As fotos 4 e 5 se referem ao lado direito indicado para a permanência do resíduo de construção, destacado em amarelo resíduos depositado anteriormente cobertos com vegetação de “mamona”. As fotos 6 e 7 se referem a área indicada para a alocação dos resíduos vegetais. Nas fotos 8 e 9 observa-se locais onde o material depositado encontra-se misturado, composto de resíduos de galhos, de construções e resíduos domiciliares urbanos. Dois problemas diferentes são exemplificados nestas fotos: na primeira (8) vemos materiais que foram coletados separadamente mas depositados em mesmo local,

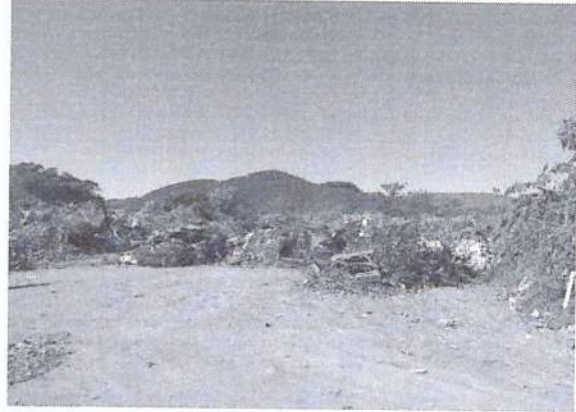
**Foto 2:** Resíduo vegetal depositado recentemente.

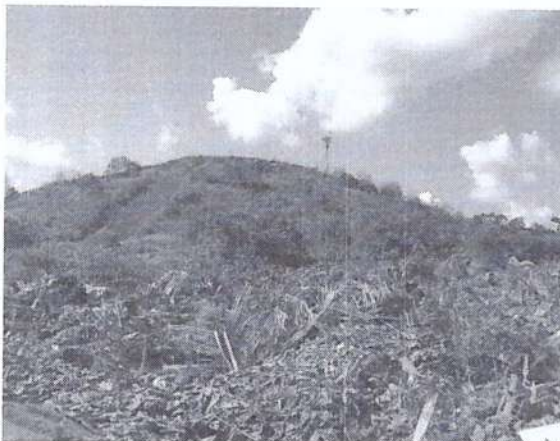
**Foto 3:** Resíduo de poda depositado.

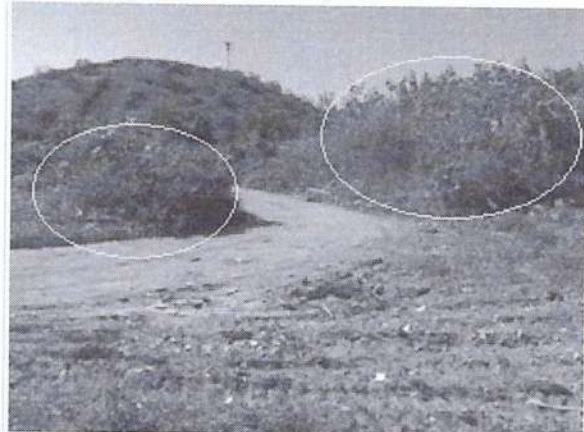
**Foto 4:** Acesso interno atual. Resíduos de construção depositado recoberto com vegetação de *Ricinus communis* L.

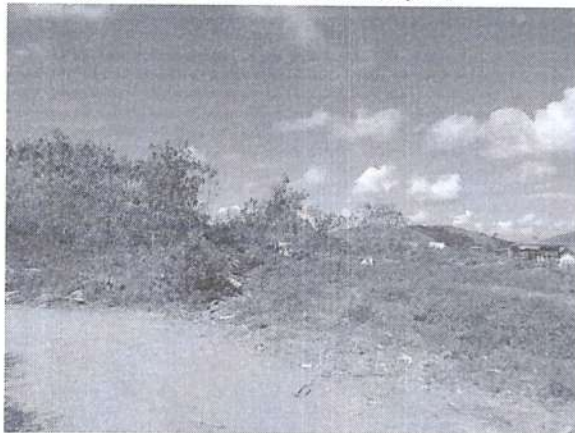
**Foto 5:** Área disponível, prevista para estocagem de resíduos de demolição.

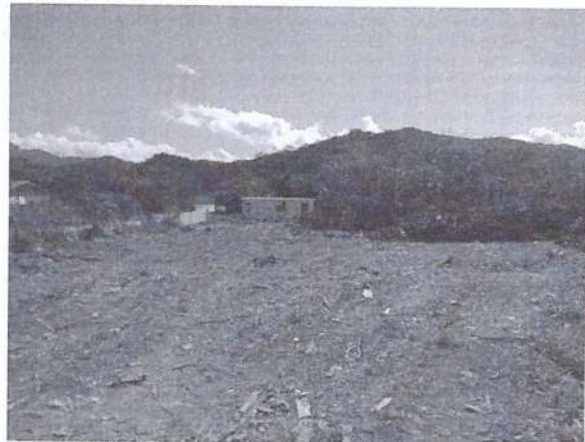
**Foto 6:** Área disponível, prevista para estocagem de galhos.

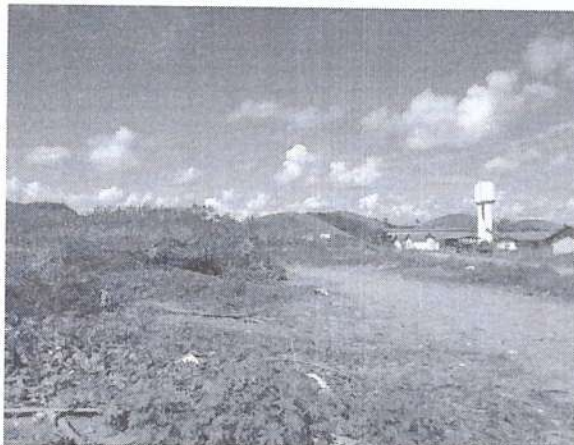
**Foto 7:** Área interna do pátio.

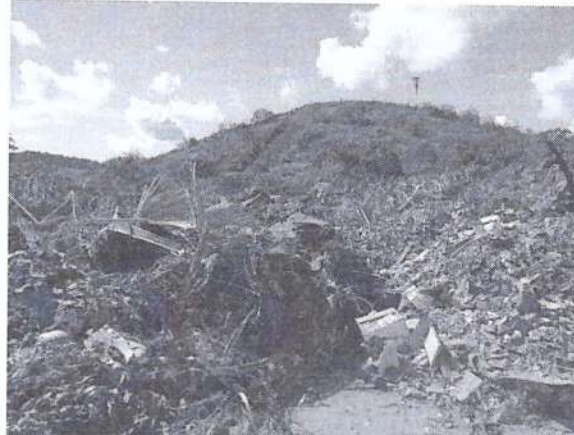
**Foto 8:** Materiais distintos depositados no mesmo local.

tendendo a se misturarem, dificultando a utilização; na segunda (9) material coletado já misturado. A foto 10 apresenta uma porção de resíduos misturados em estágio mais avançado de decomposição. Por esta foto fica claro como fica restringida a reutilização do material, que ainda necessitará de tratamento mais oneroso, e sua reutilização será inviável porém obrigatória.

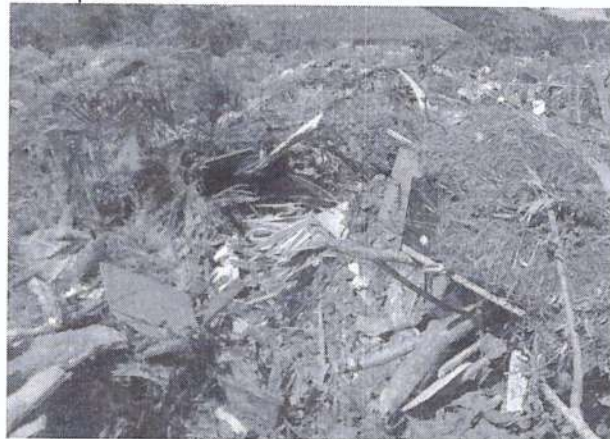
**Foto 9:** Material depositado com materiais incompatíveis.

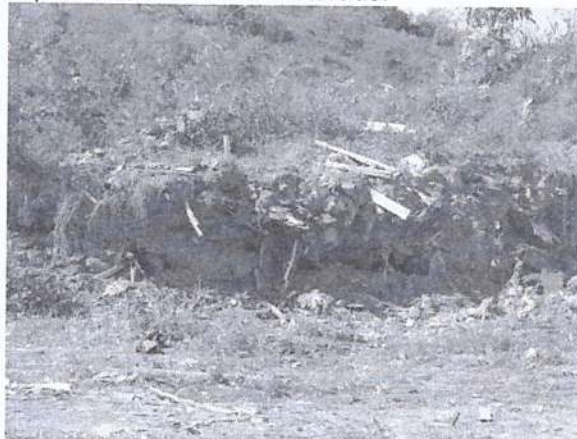
**Foto 10:** Material após decomposição adiantada depois de acumulado misturado.
