RELATÓRIO DE VISTORIA
LICENÇA AMBIENTAL DE INSTALAÇÃO - LI

Processo nº 13044/2021		Data/hora: 13/06/2022 10:31hs
Requerente: ROBERTO CARLOS MULER ROSA		CPF: 010.644.667-37
Empreendimento: Limpeza de via de acesso existente / Implantação e ampliação de vias urbanas, estradas de servidão e vias de acesso a imóveis rurais não pavimentadas e Obras de intervenções de Corte e Aterro para Nivelamento de Graide (Terraplenagem), vinculada a atividade de Construções novas e acréscimos de edificações.		Bairro: Córrego da Luz
Código da Atividade (Código INEA): 26.05.17 e (Código INEA): 26.02.03		Tel: (22) 99918-7616
Local: Estrada Córrego da Luz, KM 03- Córrego da Luz - Sede - Casimiro de Abreu/RJ		Outros: -----
<input type="checkbox"/> Área Pública	Possui Licença: <input type="checkbox"/> sim <input checked="" type="checkbox"/> não	
<input checked="" type="checkbox"/> Área Particular	LAS <input type="checkbox"/> - CA <input type="checkbox"/>	
<input type="checkbox"/> fechado <input checked="" type="checkbox"/> aberto no momento da vistoria	Acompanhada pelo proprietário <input checked="" type="checkbox"/> sim <input type="checkbox"/> não

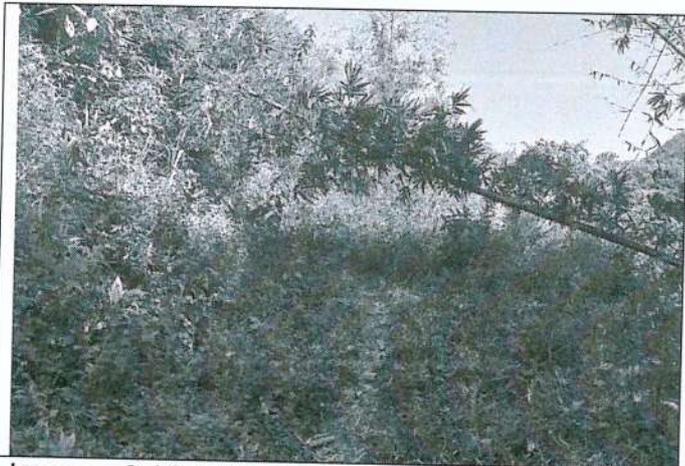
Imagem 2: Vista frontal da via de acesso pré-existente

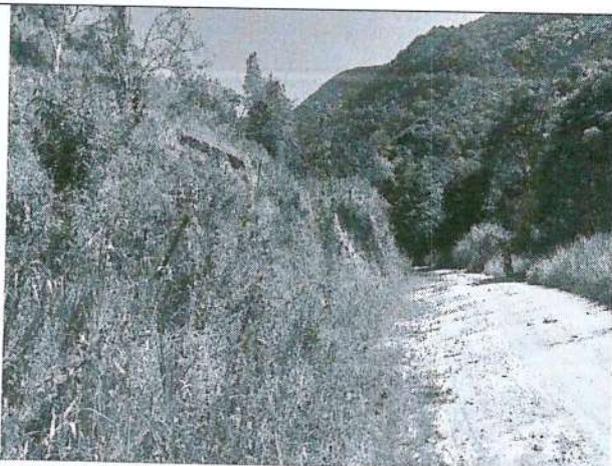
Imagem 3: Vista frontal da via de acesso existente

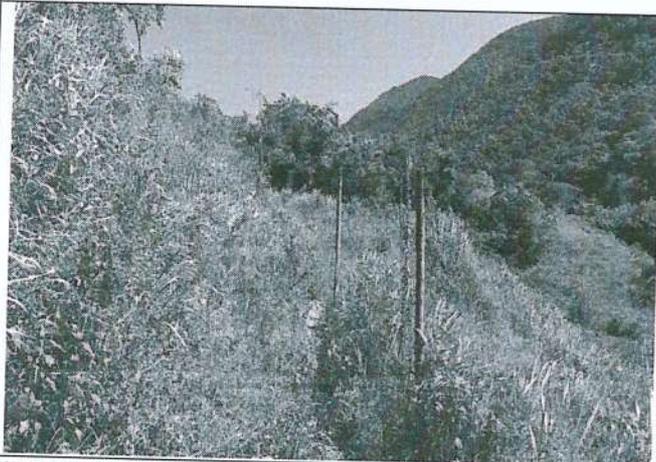
Imagem 4: Vista frontal da via de acesso pré-existente

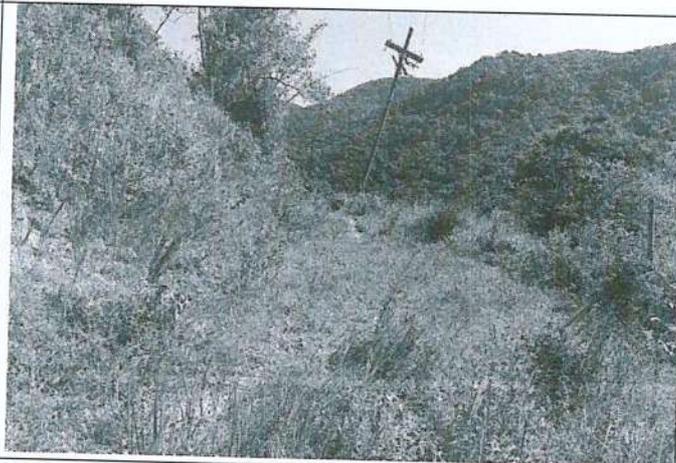
Imagem 5: Vista frontal da via de acesso pré-existente

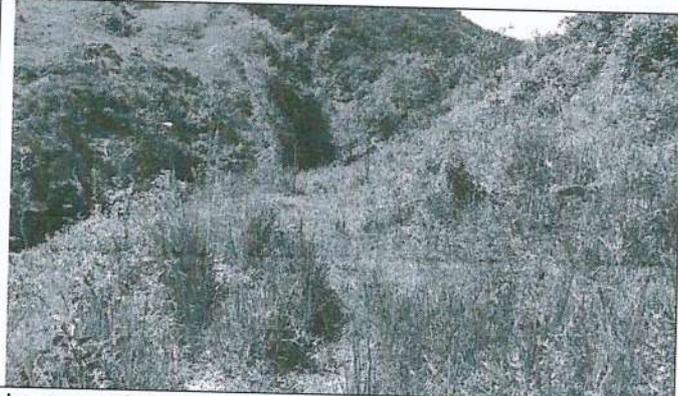
Imagem 6: Vista frontal da via de acesso pré-existente

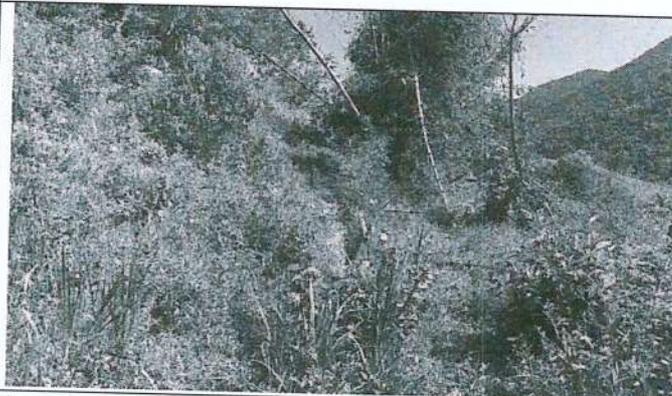
Imagem 7: Vista frontal da via de acesso pré-existente

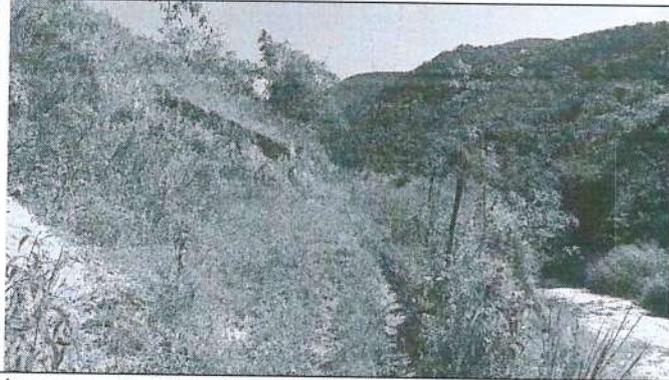
Imagem 8: Vista frontal da via de acesso pré-existente

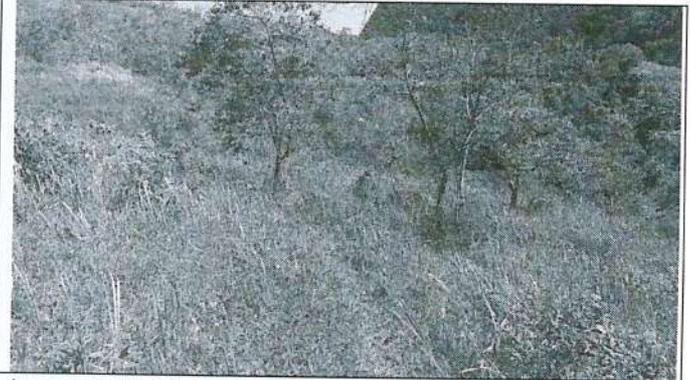
Imagem 9: Vista frontal da via de acesso pré-existente

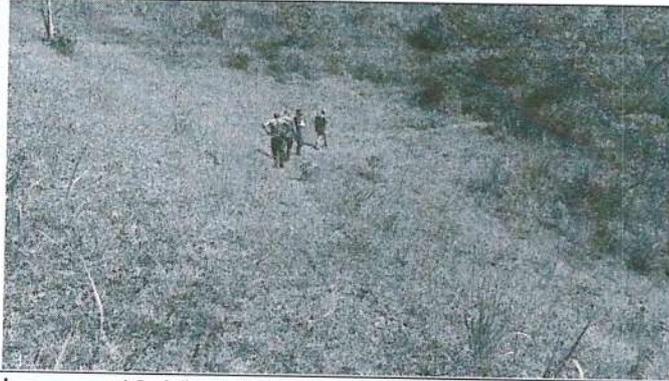
Imagem 10: Vista frontal da via de acesso pré-existente

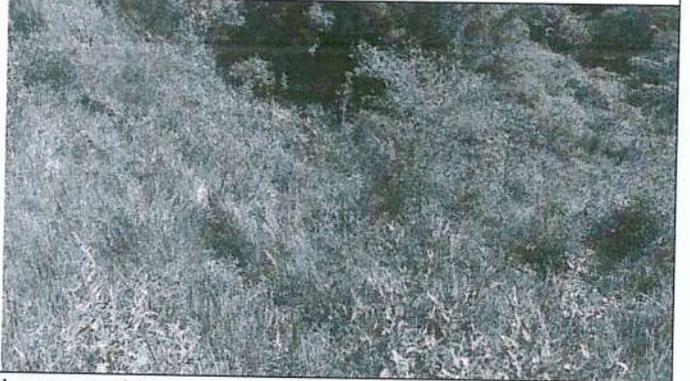
Imagem 11: Vista frontal da via de acesso pré-existente

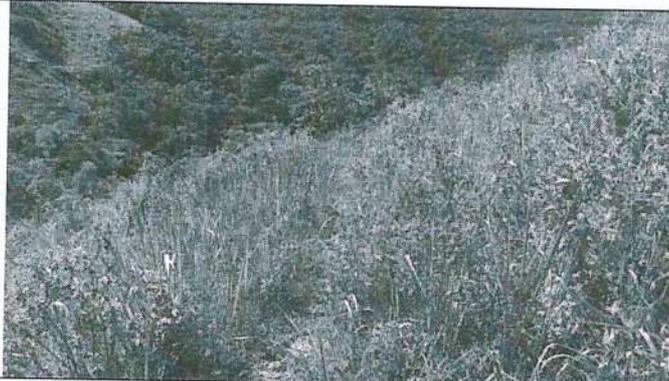
Imagem 12: Vista frontal da via de acesso pré-existente

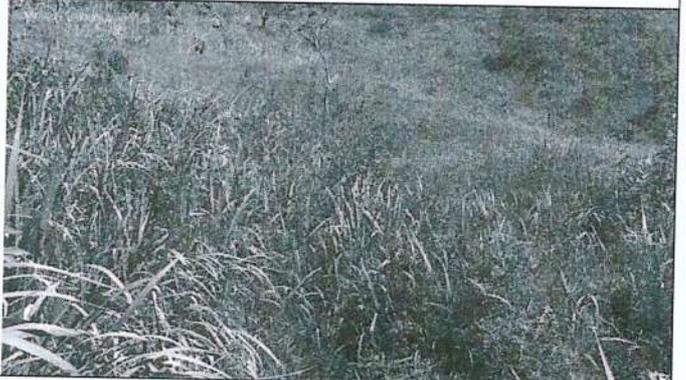
Imagem 13: Vista frontal de onde serão os platôs.

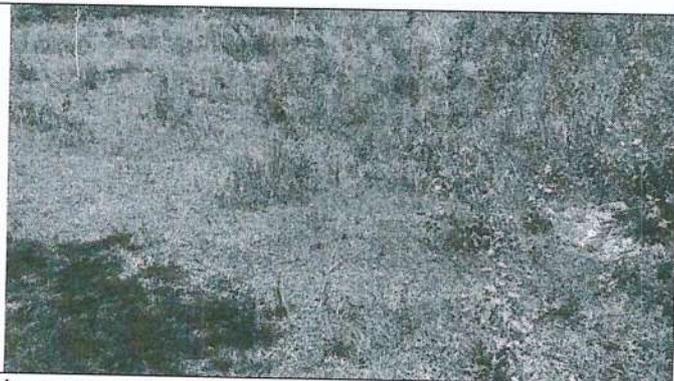
Imagem 14: Vista frontal de onde serão os platôs.

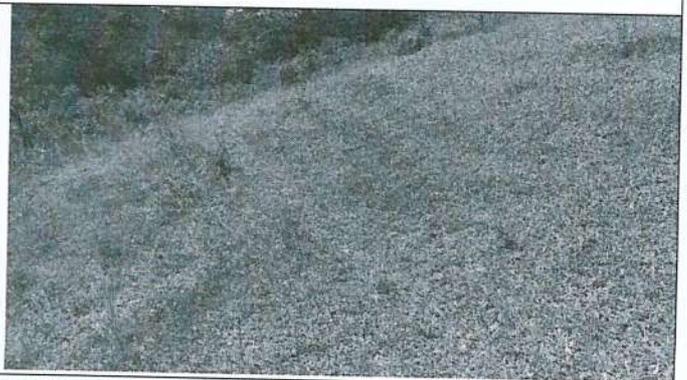
Imagem 15: Vista frontal de onde serão os platôs.

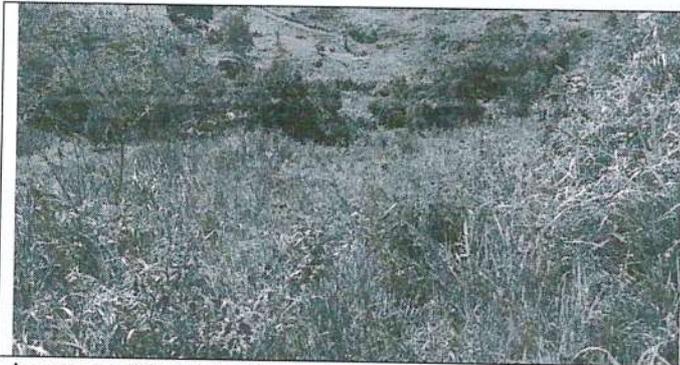
Imagem 16: Vista frontal de onde serão os platôs.
