**RELATÓRIO DE VISTORIA  
CERTIDÃO AMBIENTAL DE INEXIGIBILIDADE**

<b>Processo nº 14.864/2021</b>		Data/hora: 07/06/2022
Requerente: ALFREDO AUGUSTO MORAIS		CPF: 693.479.807-49
Empreendimento: Limpeza de via de acesso existente / Implantação e ampliação de vias urbanas, estradas de servidão e vias de acesso a imóveis rurais não pavimentadas		Bairro: Campos Eliseos
Código da Atividade (Código INEA): 26.05.17		Tel: (22) 99265-1482
Local: Estrada Serramar - RJ 142 - Fazenda Campos Eliseos - Campos Eliseos - Sede		Outros: -----
<input type="checkbox"/> Área Pública	Possui Licença: <input type="checkbox"/> sim <input checked="" type="checkbox"/> não	
<input checked="" type="checkbox"/> Área Particular	LAS ( ) - CA ( )	
<input type="checkbox"/> fechado <input checked="" type="checkbox"/> aberto no momento da vistoria		Acompanhada pelo proprietário <input checked="" type="checkbox"/> sim <input type="checkbox"/> não
Coordenadas Geográficas UTM: 23 K 780976.73 m E 7522139.96 m S

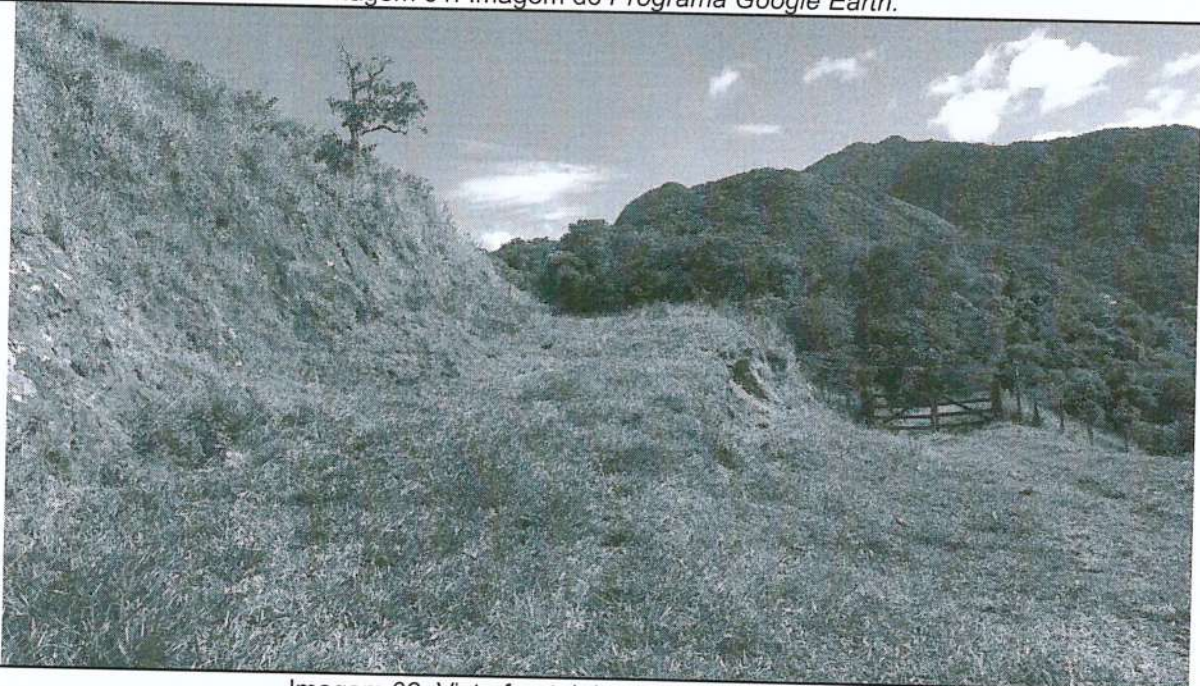
Imagem 02: Vista frontal da via de acesso existente.

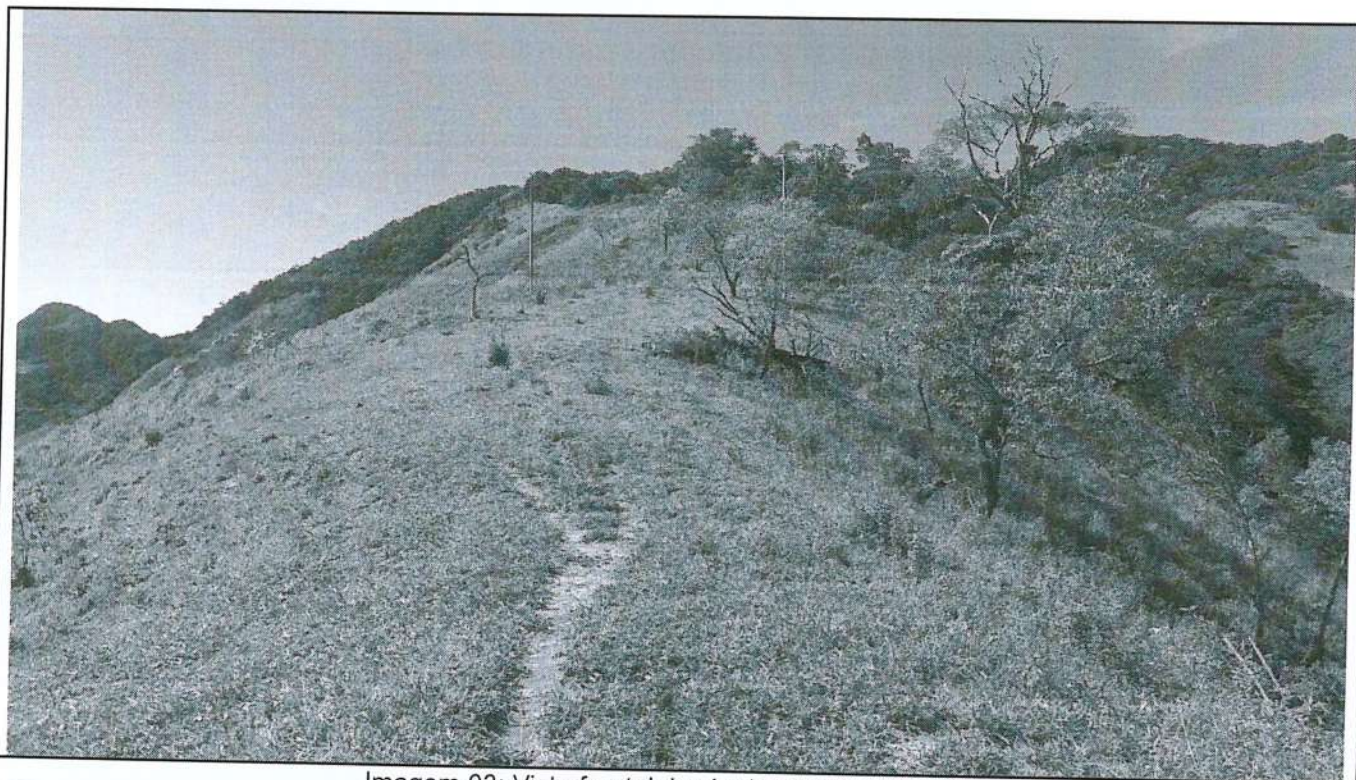
Imagem 03: Vista frontal da via de acesso existente.

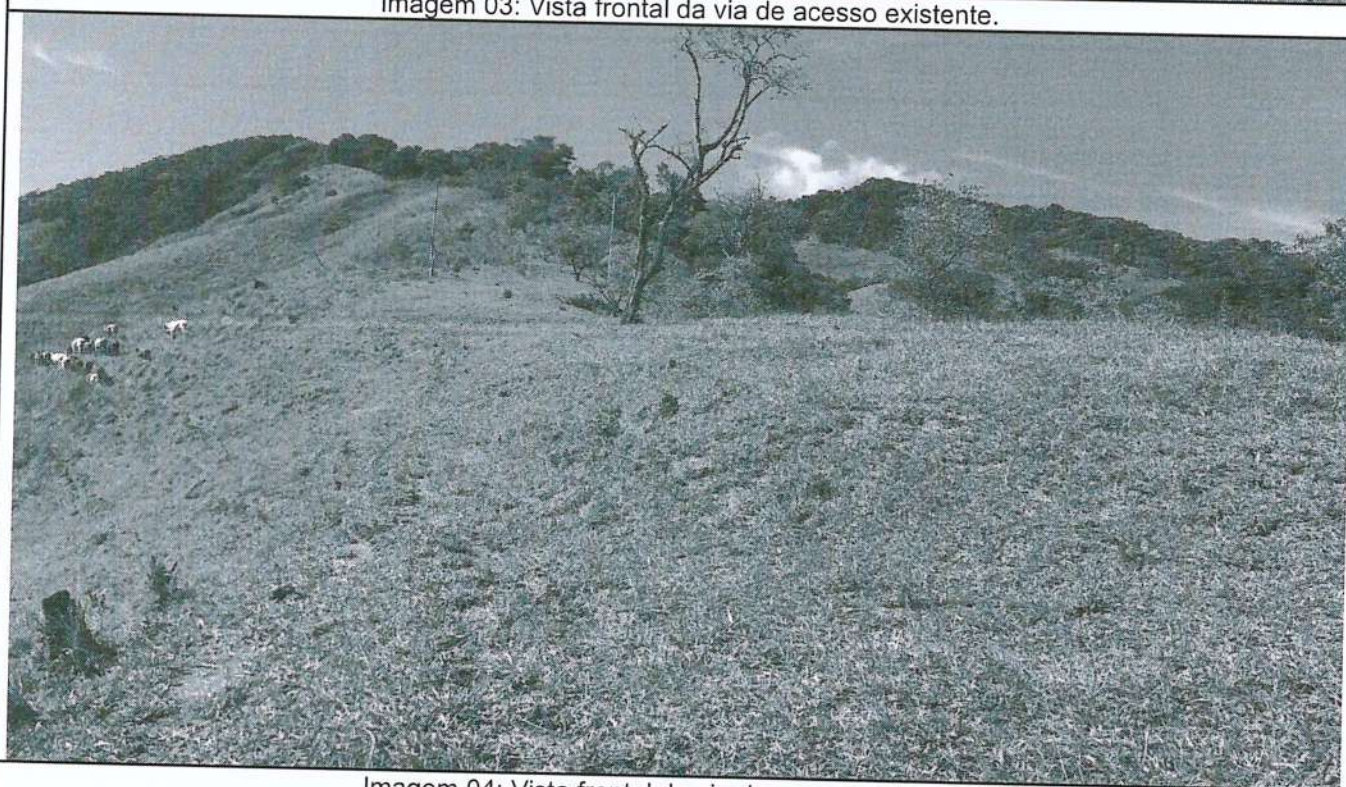
Imagem 04: Vista frontal da via de acesso existente.

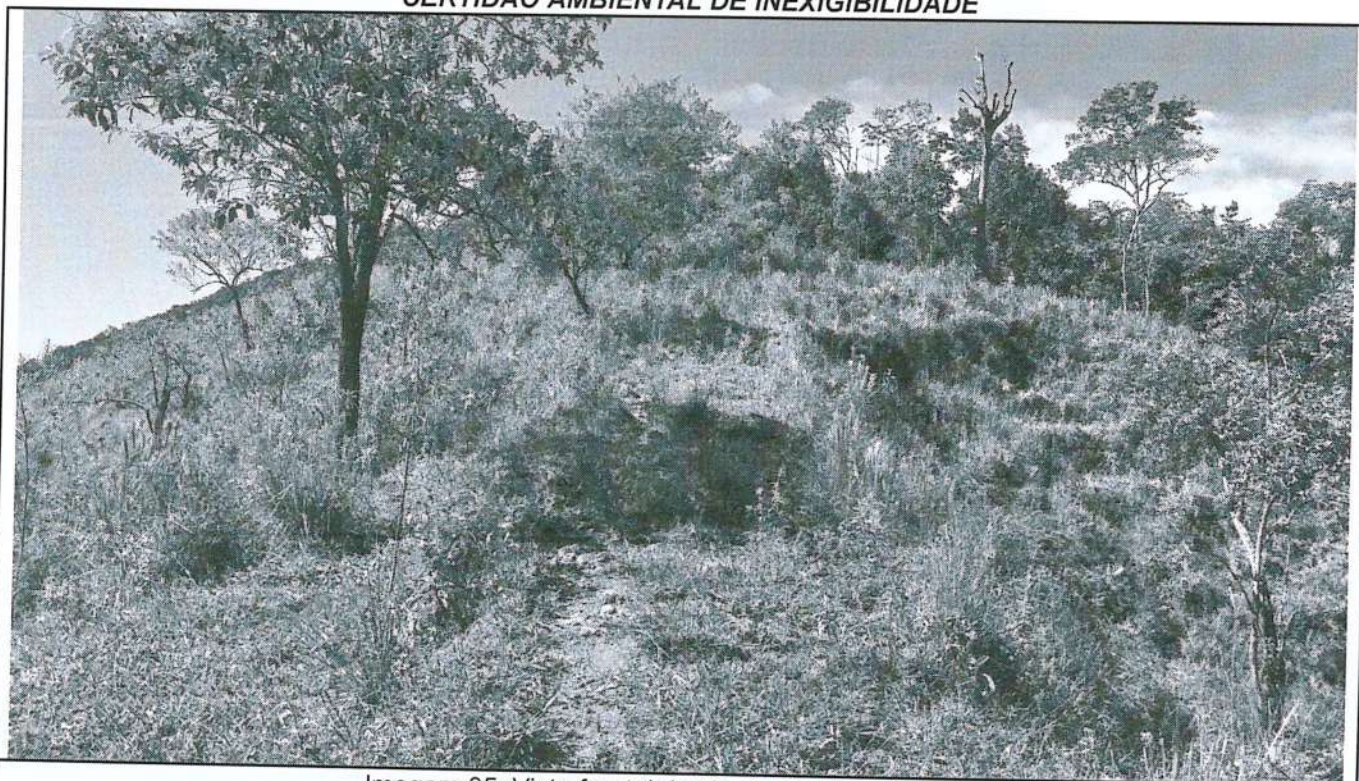
Imagem 05: Vista frontal da via de acesso existente.

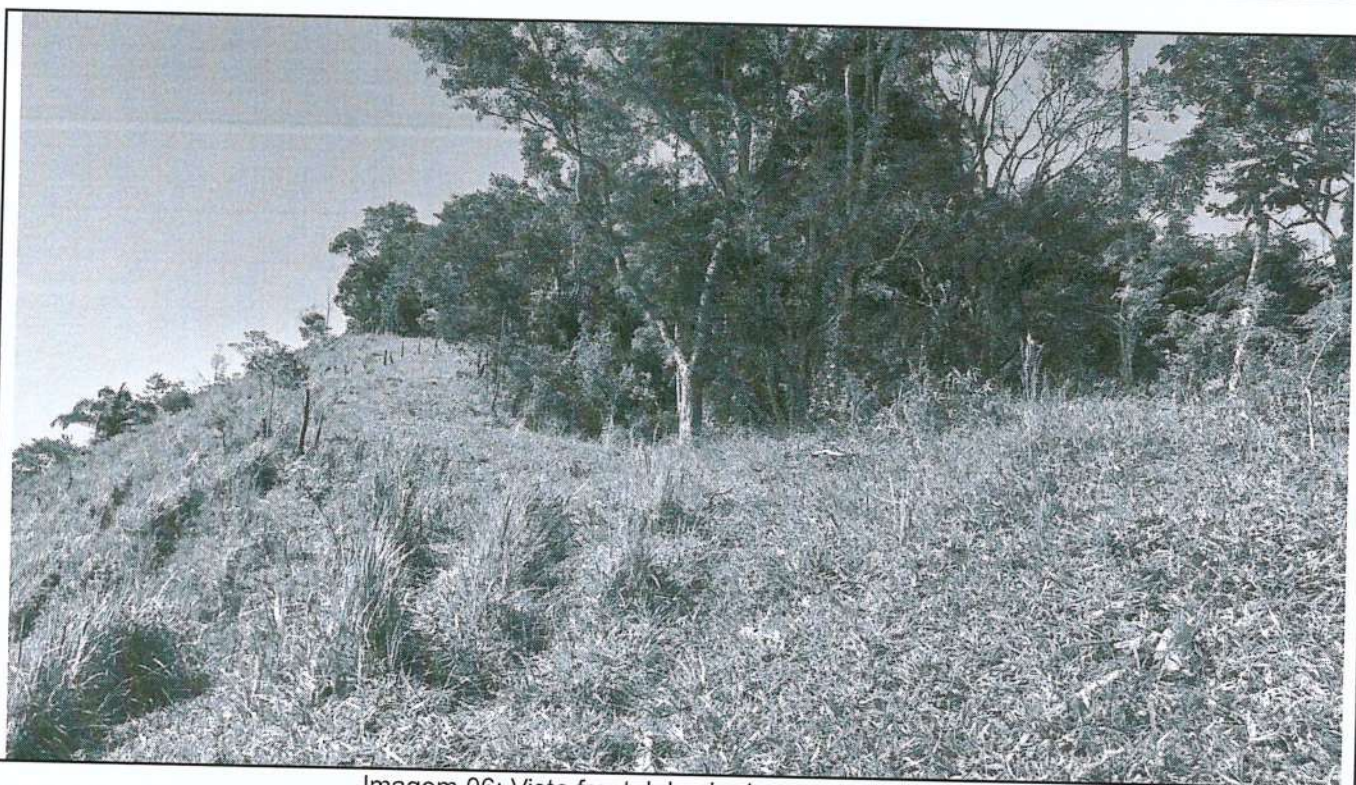
Imagem 06: Vista frontal da via de acesso existente.

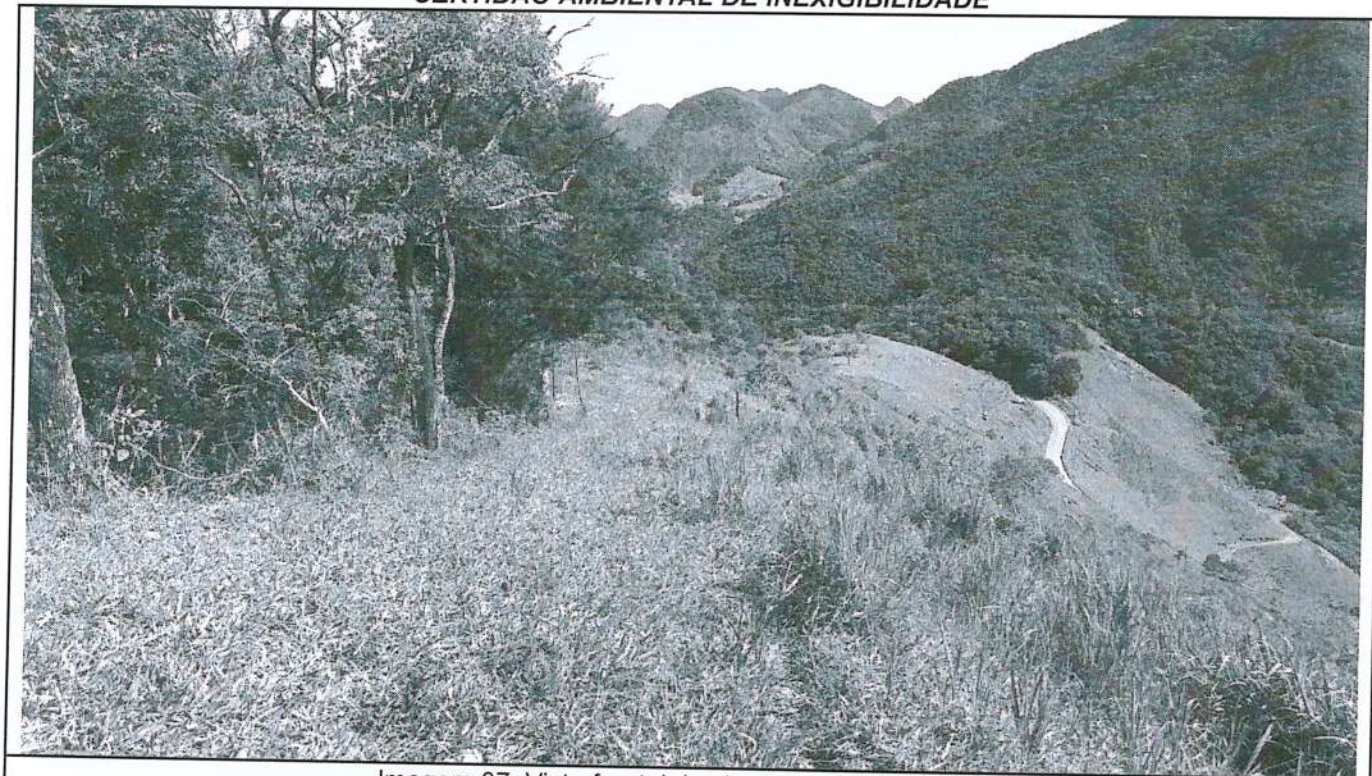
Imagem 07: Vista frontal da via de acesso existente.

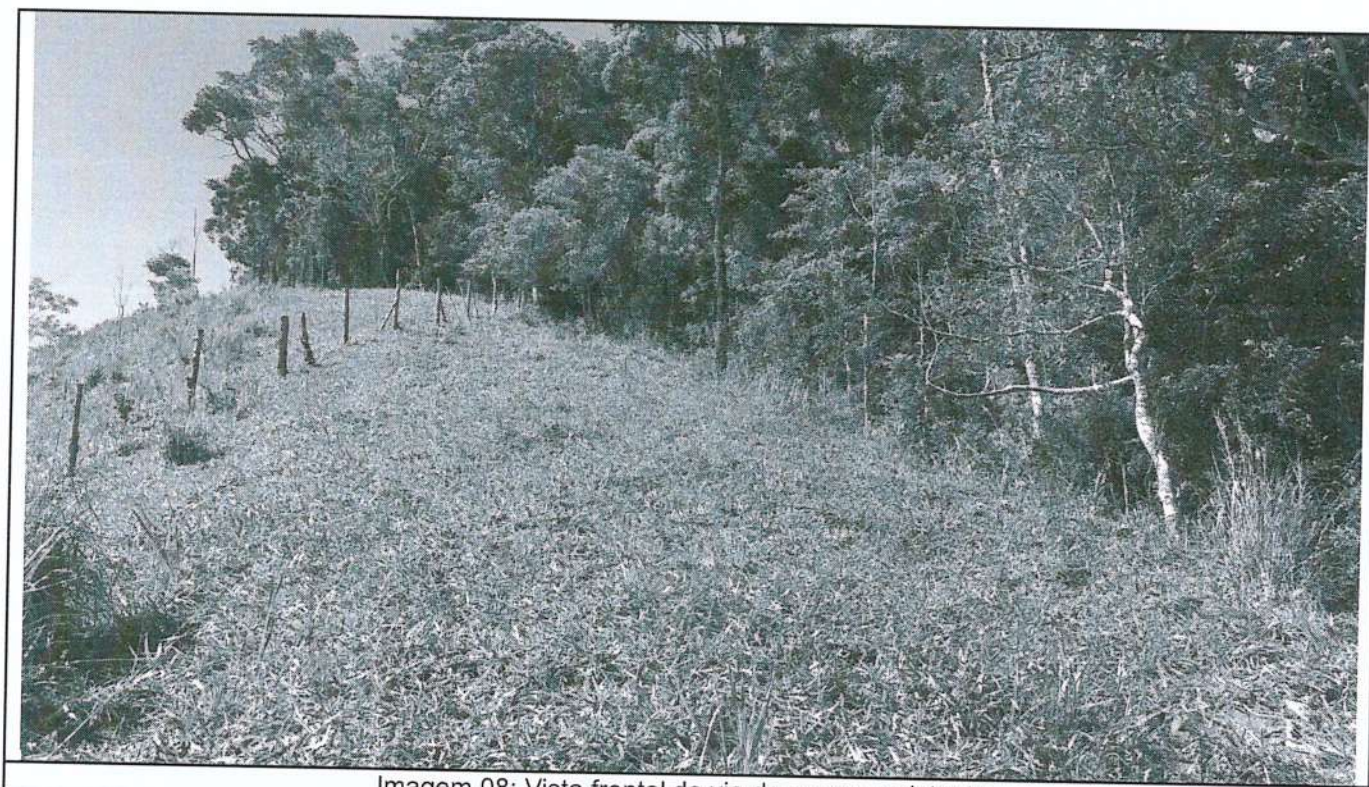
Imagem 08: Vista frontal da via de acesso existente.
