**RELATÓRIO DE VISTORIA
LICENÇA AMBIENTAL**

Processo nº 2082/2023		Data/hora: 13/04/2023 às 15:30 h
Requerente: TRM SOLUÇÕES EIRELI		CNPJ: 21.427.040/0001-94
Código da Atividade / CNAE: INEA - 06.01.04 - Reparação e manutenção de máquinas e equipamentos não elétricos; INEA - 08.02.06 - Reparação e manutenção mecânica e elétrica de veículos automotores; e, 07.01.02 - Reparação e manutenção de máquinas e aparelhos elétricos, eletrônicos e de comunicações.		Bairro: Primavera.
Local: Rua Laura Teixeira da Silva nº 340		Tel: -----
<input type="checkbox"/> Área Pública <input checked="" type="checkbox"/> Área Particular		Outros: -----
Possui Licença: <input checked="" type="checkbox"/> sim <input type="checkbox"/> não LO <input type="checkbox"/> - <input checked="" type="checkbox"/> CAI 01/2023		
Lote <input type="checkbox"/> fechado <input checked="" type="checkbox"/> aberto no momento da vistoria		Acompanhada pelo proprietário <input checked="" type="checkbox"/> sim <input type="checkbox"/> não

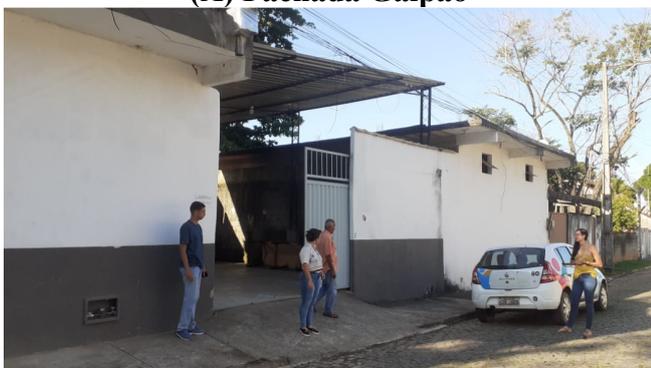
(A) Fachada Galpão

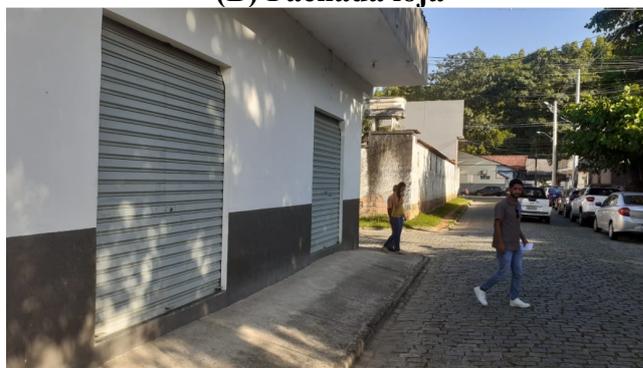
(B) Fachada loja

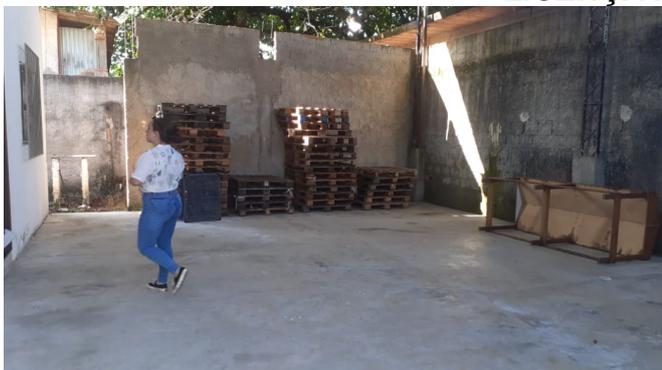
(C) Vista da área interna do galpão

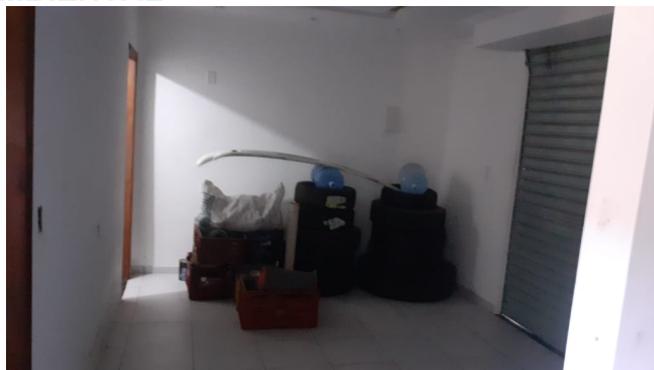
(D) Vista da área interna da loja

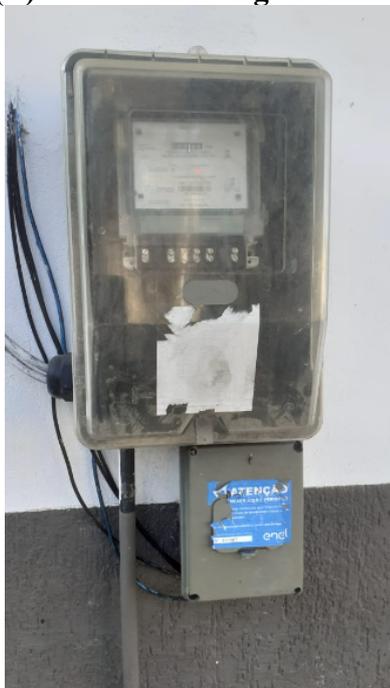
(E) Padrão de energia elétrica

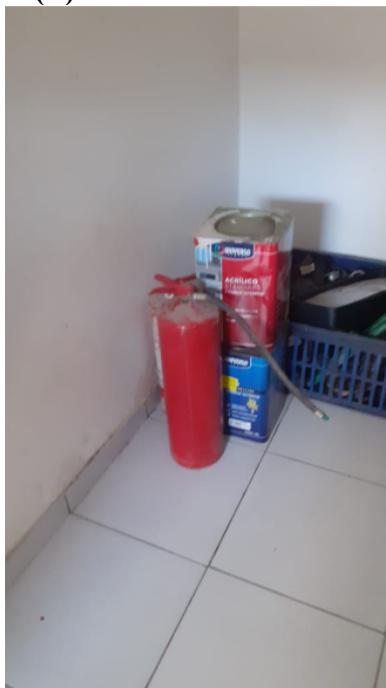
(F) Extintor de incêndio

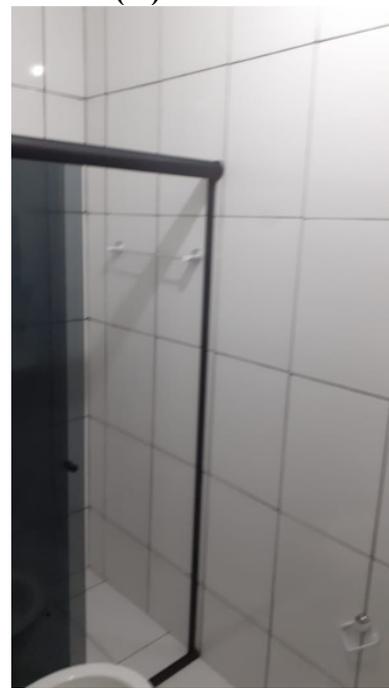
(G) Banheiro

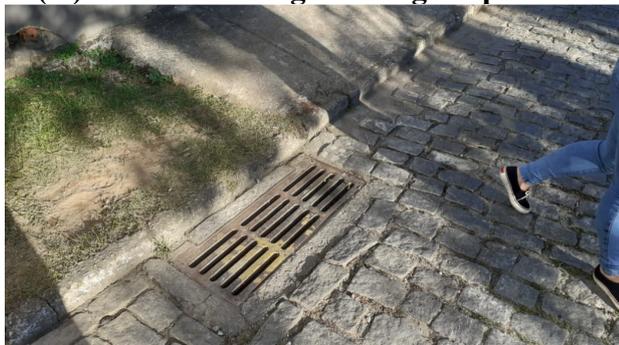
(H) Rede de drenagem de águas pluviais

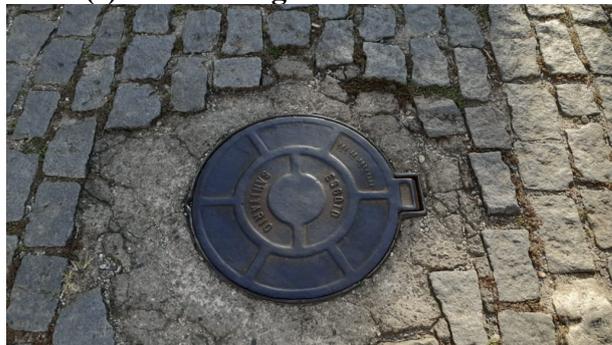
(I) Rede de esgotamento sanitário
