PREFEITURA DE CASIMIRO DE ABREU

SECRETARIA MUNICIPAL DE MEIO AMBIENTE E DESENVOLVIMENTO SUSTENTÁVEL  
RELATÓRIO DE VISTORIA - Nº131/2020  
AUTORIZAÇÃO AMBIENTAL

<b>Processo nº 6508/2020</b>		Data/hora: 29/10/2020 16:00h	
Requerente: Joceli Paulo Lorenzi		CPF: 562.818.976-68	
Empreendimento: Complementação de canalização de corpo hídrico		Bairro: Pedro Rattes Bastos	
Código da Atividade: -		Tel: (22) 99977-3342	
Local: Rodovia BR 101, KM 206, 602		Outros: -----	
<input type="checkbox"/> Área Pública	Possui Licença: <input type="checkbox"/> sim <input type="checkbox"/> não		
<input checked="" type="checkbox"/> Área Particular	LAS <input type="checkbox"/> - CA <input type="checkbox"/>		
Lote <input type="checkbox"/> fechado <input checked="" type="checkbox"/> aberto no momento da vistoria		Acompanhada pelo proprietário <input type="checkbox"/> sim <input checked="" type="checkbox"/> não	
Coordenadas UTM 23 K 788138.44 m E; 7511801.18 m S

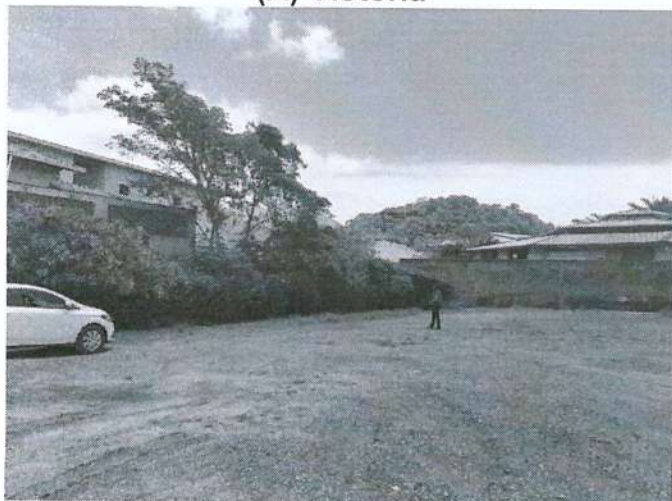
(A) Vistoria

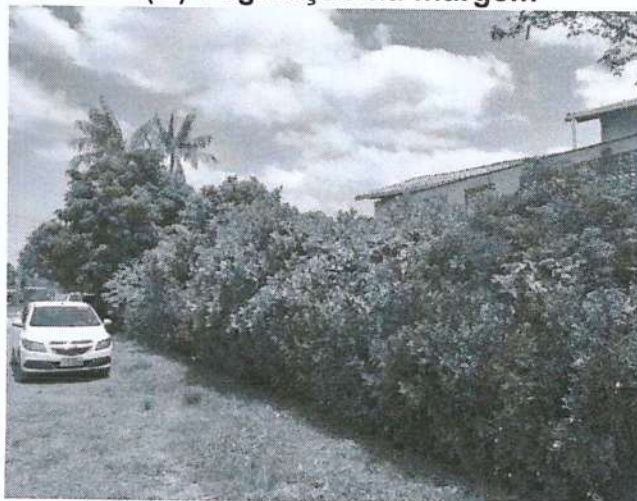
4.1. Danos à Vegetação:		4.1.1. Fragmentos de Vegetação	
SIM ( )	NÃO ( x )	SIM ( )	NÃO ( x )
	poda radical	Descrição: A vegetação é composta por frutíferas plantadas na margem do corpo hídrico, não estando prevista a supressão de vegetação.	
	supressão		
	queimada		
	anelamento		
	por aterro		
	Outros

(B) Vegetação na margem

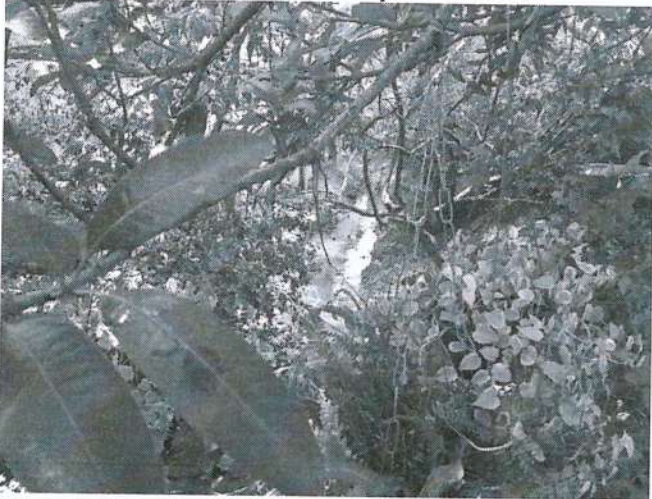
(C) Vista do corpo hídrico

Trata-se de corpo hídrico natural, que sofreu alterações de seu percurso décadas atrás sendo desviado para o trajeto atual. A calha do corpo hídrico que se pretende canalizar possui canalização a jusante e a vazante, tratando-se de serviço de complementação de canalização já existente. A FMP perdeu a função ecológica, sendo inviável a reabilitação ambiental da APP. Existem na borda da calha 11 árvores de frutíferas e uma cerca viva após as árvores.

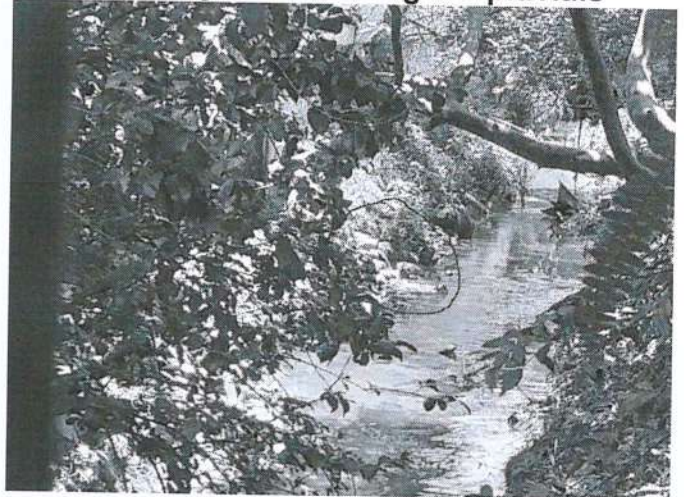
(D) Lançamento de águas pluviais

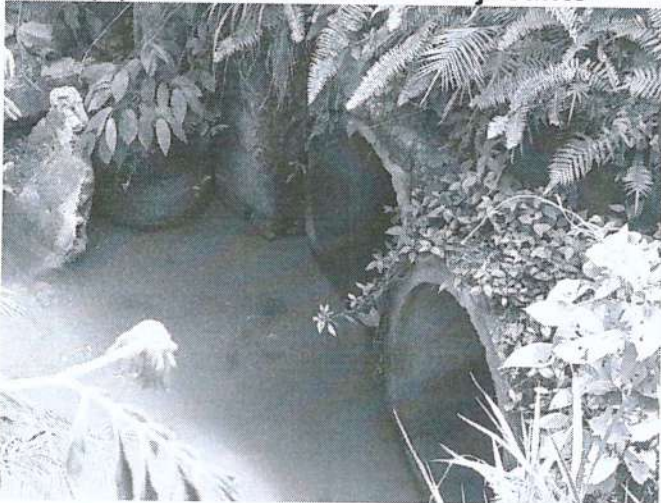
(E) Manilhas existentes a jusante

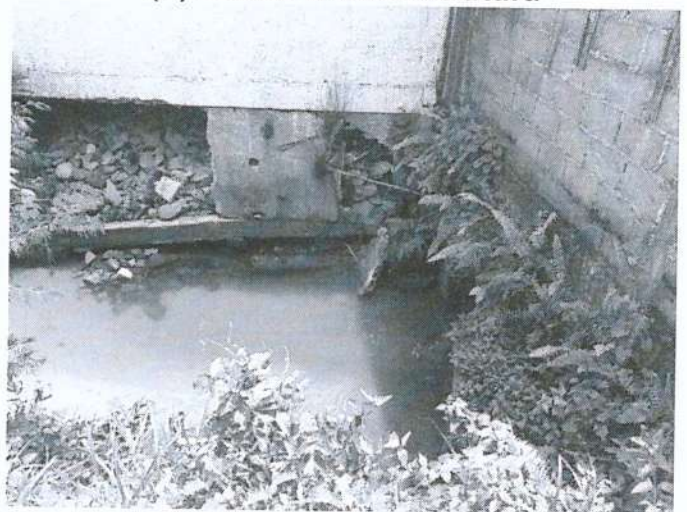
(F) Danos à infraestrutura
