RELATÓRIO DE VISTORIA DE LICENÇA AMBIENTAL DE OPERAÇÃO

Processo nº 9315/2021		Data/hora: 15/02/2022 às 16:00h	
Requerente: J E REPRESENTAÇÕES DE PEÇAS LTDA.		CNPJ: 30.077.374/0001-76	
Empreendimento/ Código da Atividade: 45.20-0 -06- Serviços de borracharia para veículos automotores (Código CNAE) / 08.02.06 - Reparação e manutenção mecânica e elétrica de veículos automotores (Código INEA)		Bairro: Centro	
Local: RODOVIA BR 101 - KM 207		Tel: (22) 999680731	
Outros: -----			
<input type="checkbox"/> Área Pública	Possui Licença: <input type="checkbox"/> sim <input checked="" type="checkbox"/> não		
<input checked="" type="checkbox"/> Área Particular	LAS <input type="checkbox"/> - CA <input type="checkbox"/>		
Lote <input type="checkbox"/> fechado <input checked="" type="checkbox"/> aberto no momento da vistoria		Acompanhada pelo proprietário <input checked="" type="checkbox"/> sim <input type="checkbox"/> não	
Coordenadas UTM: 23K 787707.00 m E 7511637.00 m S

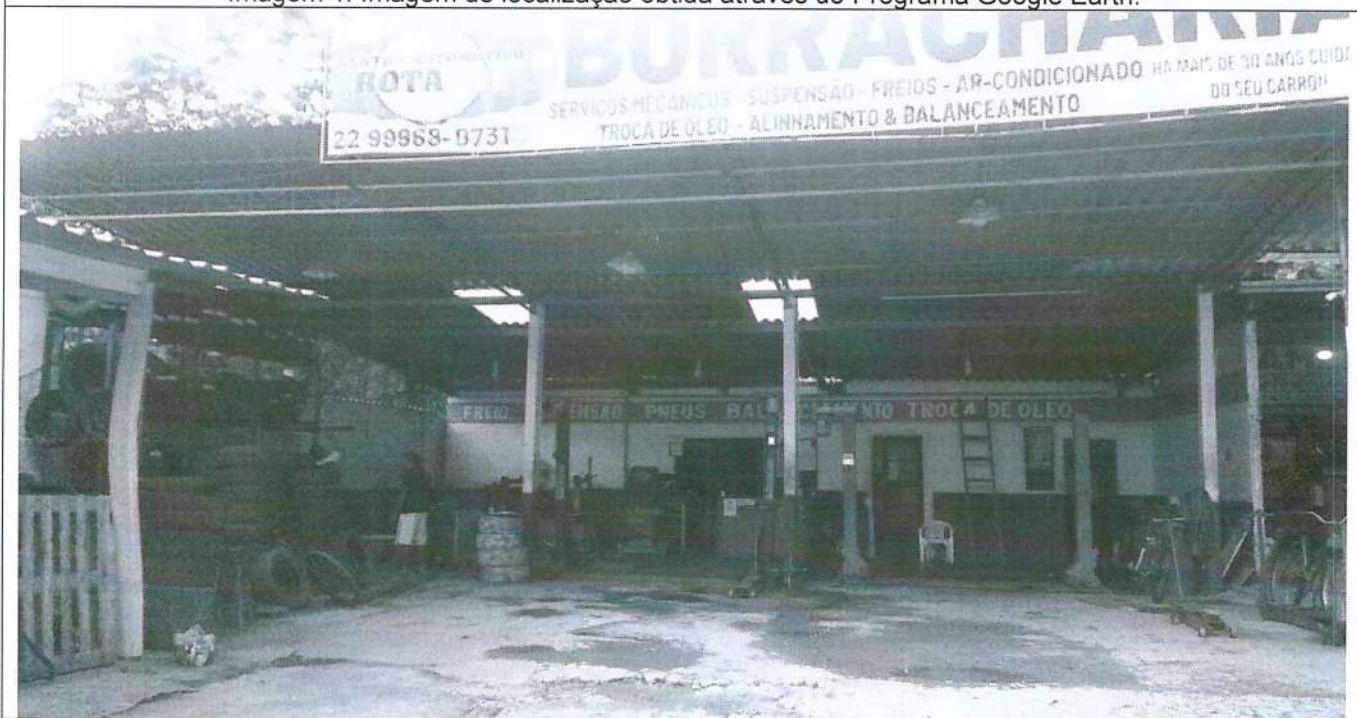
Imagem 2: Serviços de borracharia para veículos automotores.

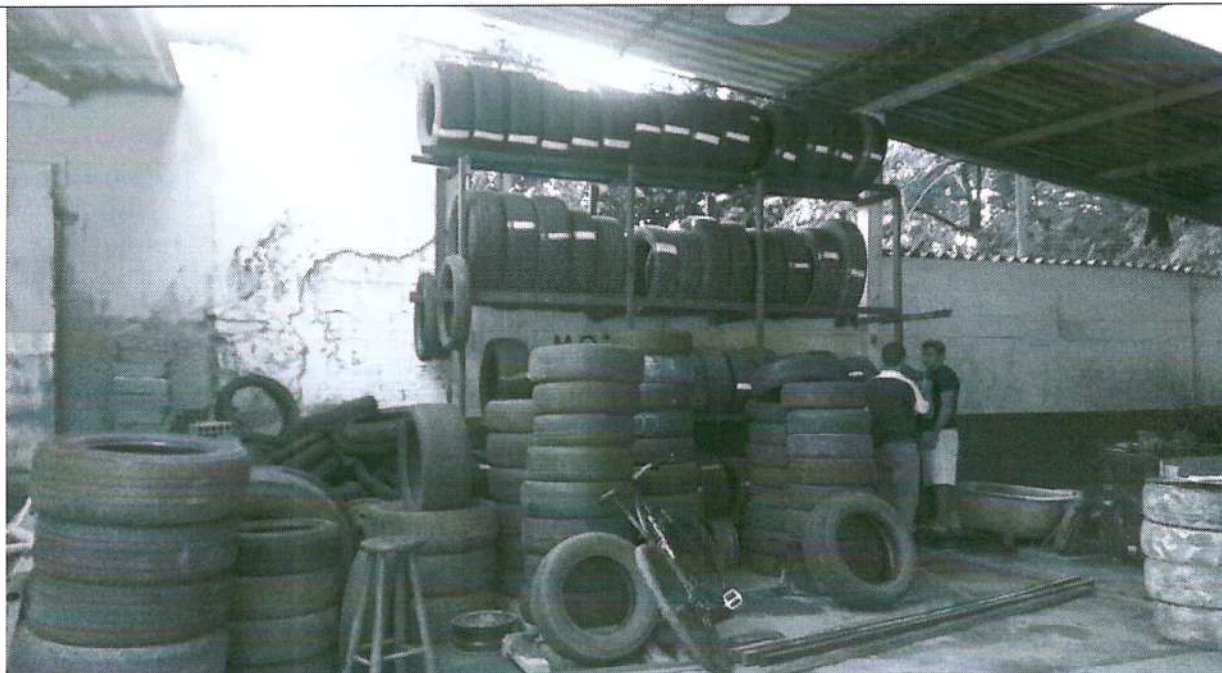
Imagem 5: Estoque de pneus usados.

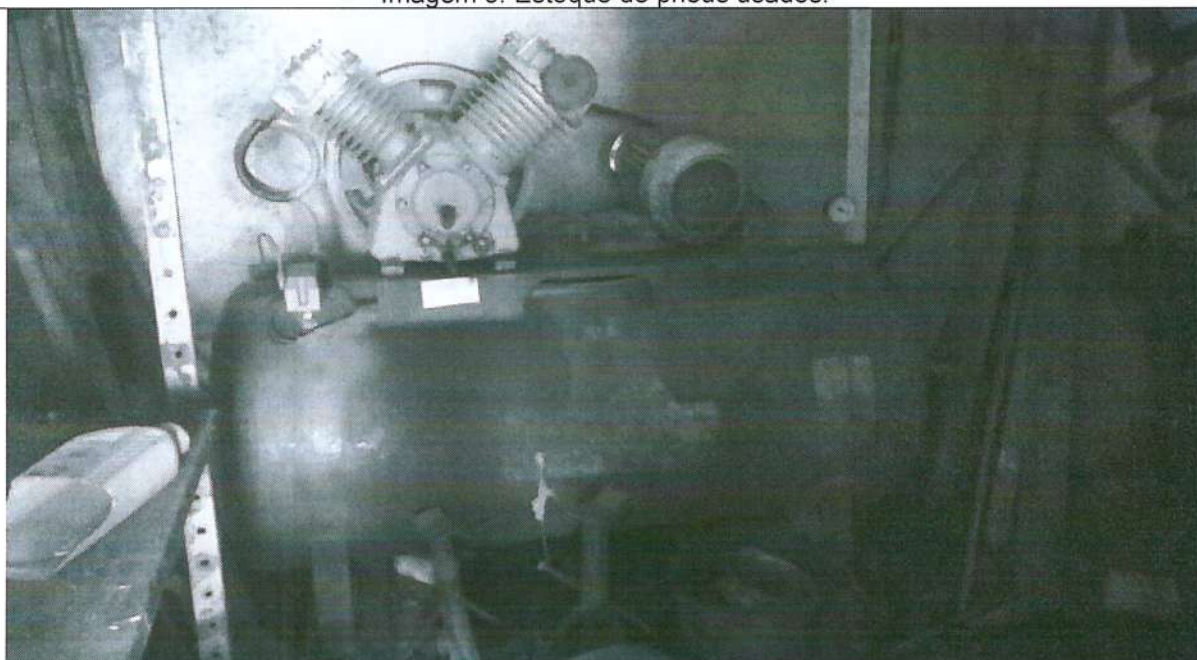
Imagem 6: Compressor de ar.

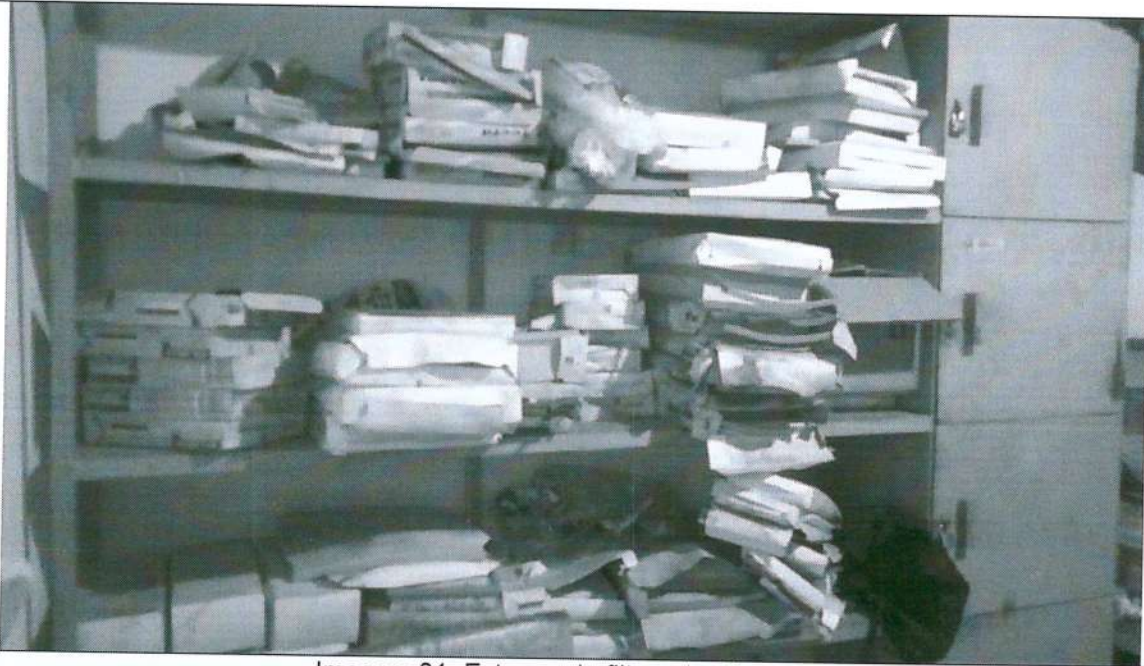
Imagem 21: Estoque de filtros de óleo e ar.

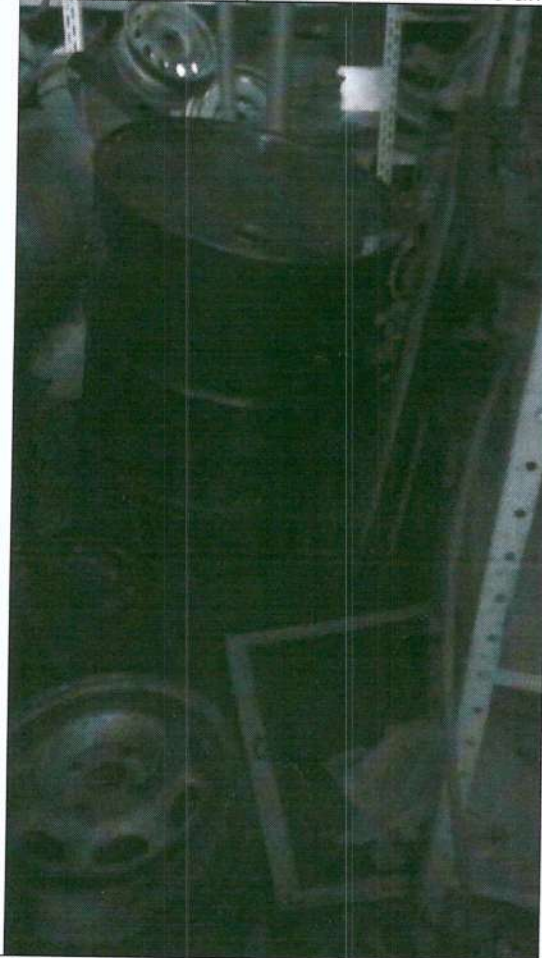
Imagem 22: Galão para estocar óleo usado para coleta e posterior transporte.

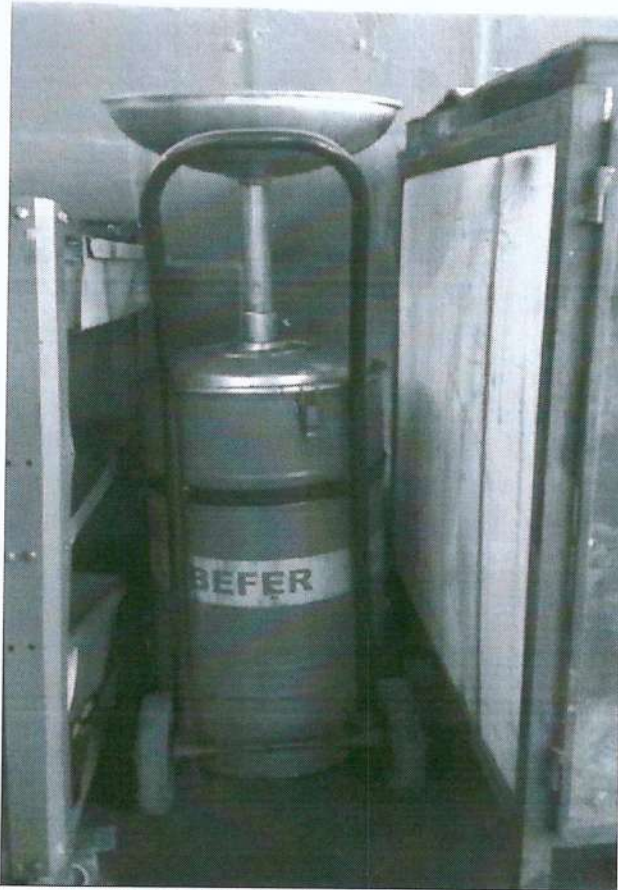
Imagem 23: Coletor de óleo usado.

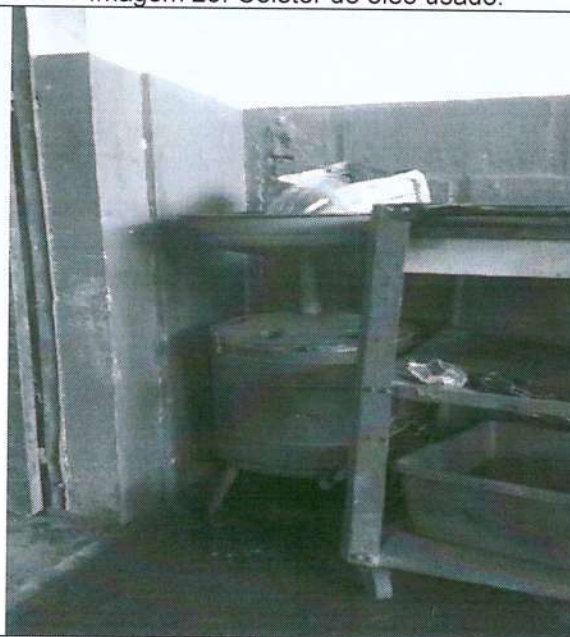
Imagem 24: Pingadeira de óleo usado.

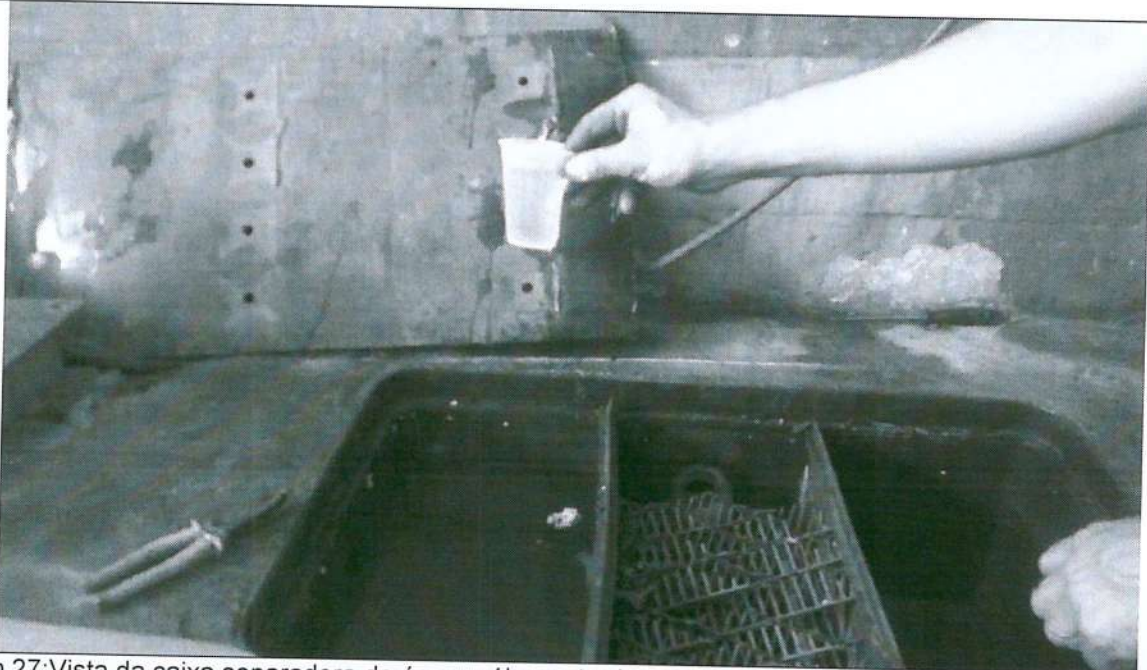
Imagem 27: Vista da caixa separadora de água e óleo entrada e saída com água limpa para a rede de coleta de esgoto.
