**RELATÓRIO DE VISTORIA
 AUTORIZAÇÃO AMBIENTAL**

Processo nº 4277/2020		Data/hora: 24/07/2020 16:00h
Requerente: Marco Antônio Faria Lobo		CPF: 534.270.418-91
Empreendimento: Limpeza e desassoreamento de corpo hídrico		Bairro: Vargem Grande
Código da Atividade: -		Tel: (22) 9990-00289
Local: Estrada Zac Zuc Tahan s/n.		Outros: -----
<input type="checkbox"/> Área Pública	Possui Licença: <input type="checkbox"/> sim <input type="checkbox"/> não	
<input checked="" type="checkbox"/> Área Particular	LAS <input type="checkbox"/> - CA <input type="checkbox"/>	
Lote <input type="checkbox"/> fechado <input checked="" type="checkbox"/> aberto no momento da vistoria	Acompanhada pelo proprietário <input type="checkbox"/> sim <input checked="" type="checkbox"/> não	
Coordenadas UTM 23 K 788106.65 m E; 7512236.19 m S

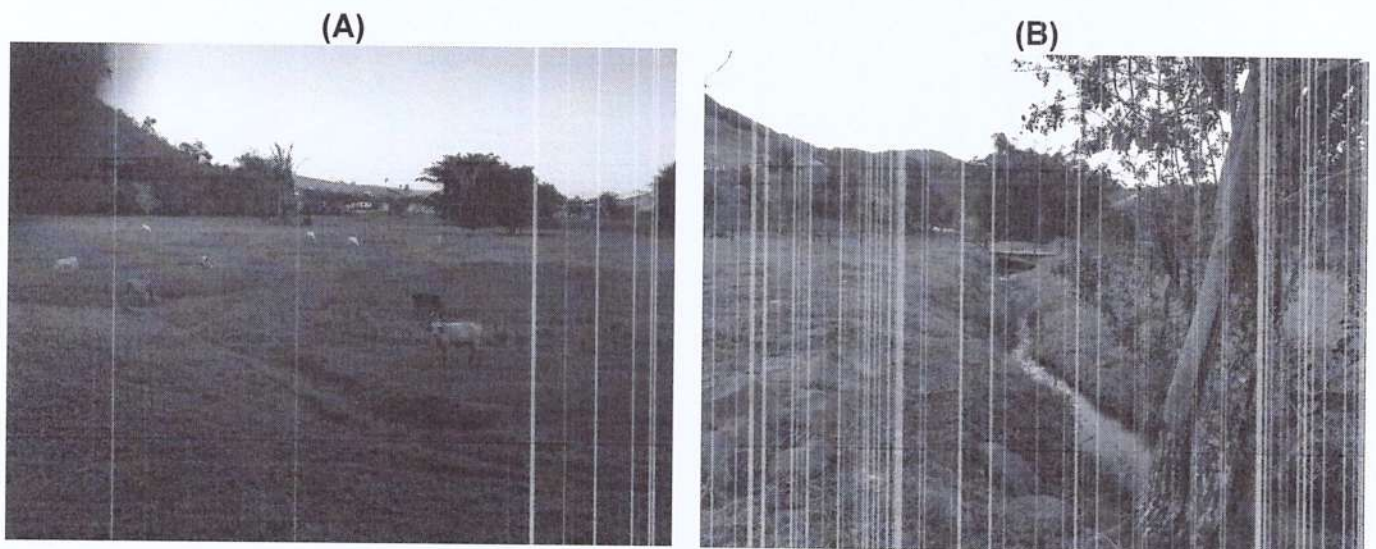
Trata-se de corpo hídrico natural, que sofreu alterações de seu percurso décadas atrás. A calha encontra-se com excesso de gramíneas e materiais depositados. Torna-se necessária a limpeza e o desassoreamento de todo o trecho para proporcionar a melhoria do fluxo, contribuindo para evitar alagamentos. A operação não necessitará de realizar danos à vegetação arbórea.
