**RELATÓRIO DE VISTORIA
 AUTORIZAÇÃO AMBIENTAL**

Processo nº 2119/2020		Data/hora: 01/04/2020 11:00h
Requerente: Prefeitura Municipal de Casimiro de Abreu		CNPJ: 29.115.458/0001-78
Empreendimento: Realização emergencial de obra de estabilização de margem de corpo hídrico.		Bairro: Vale das Palmeiras
Código da Atividade: 4299-5/99 <i>Outras obras de engenharia civil não especificadas anteriormente.</i>		Tel: (22) 2778-1732
Local: Avenida Perimetral Leste,		Outros: -----
(x) Área Pública () Área Particular	Possui Licença: () sim (x) não LAS () - CA ()	
Lote () fechado (x) aberto no momento da vistoria	Acompanhada pelo proprietário () sim (x) não	
Coordenadas UTM: 23 K 788252.00 m E; 7511112.00 m S

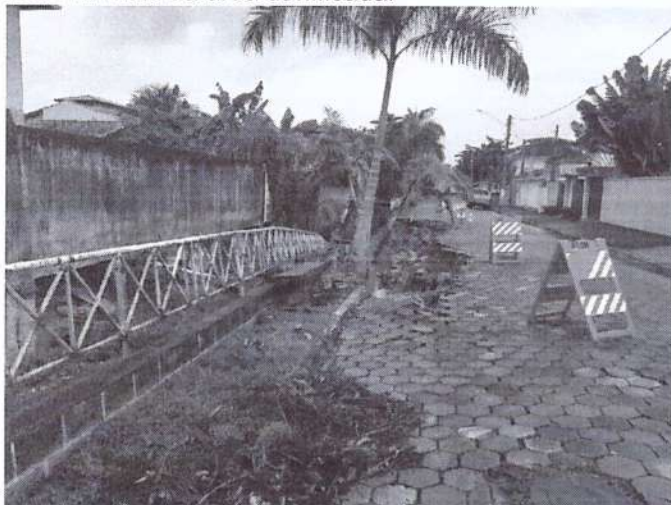
Foto 1: Vista da área danificada.

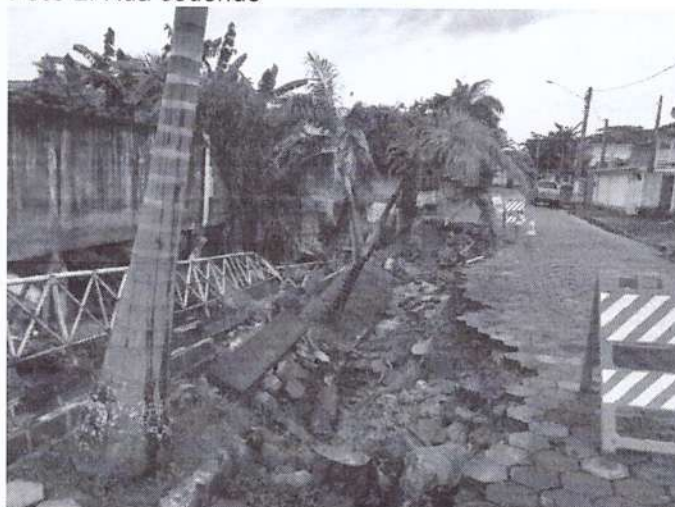
Foto 2: Rua cedendo

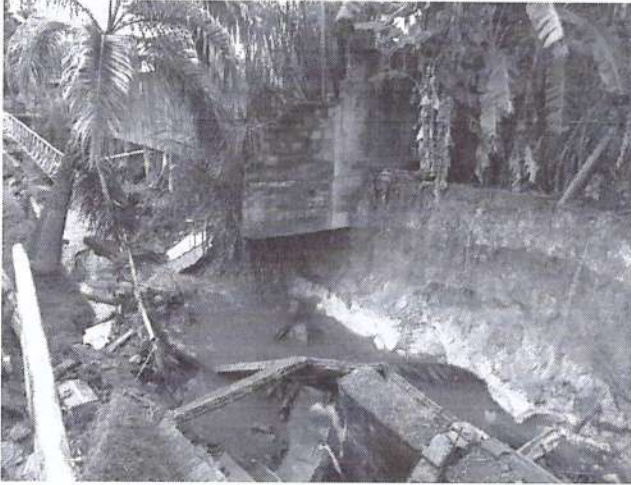
Foto 3: Obstrução do corpo hídrico.

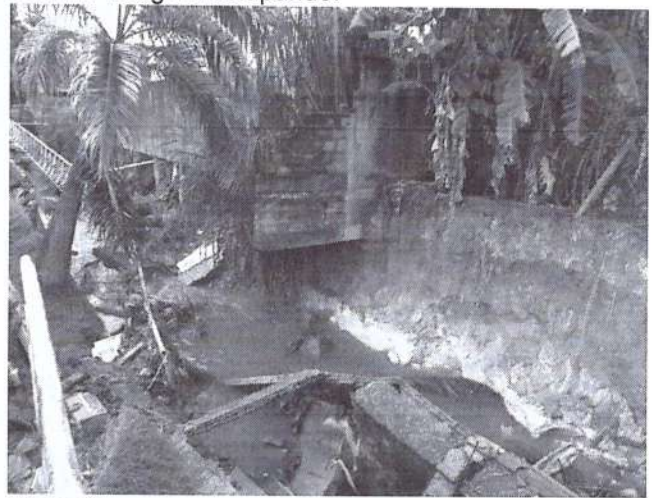
Foto 4: Margem solapando.
