SECRETARIA MUNICIPAL DE MEIO AMBIENTE  
RELATÓRIO DE VISTORIA DE LICENÇA DE OPERAÇÃO

| <b>Processo nº 9234/2020</b> | | Data/hora: 04/12/2019 às 12:30h |
| Requerente: P P Tavares Comércio de Águas | | CNPJ: 11.182.608/0001-09 |
| Empreendimento/ Código da Atividade: <b>CNAE:</b> 2222-6/00 - Fabricação de embalagens de material plástico; 4635-4/01 Comércio Atacadista de água mineral. | | Distrito: Sede |

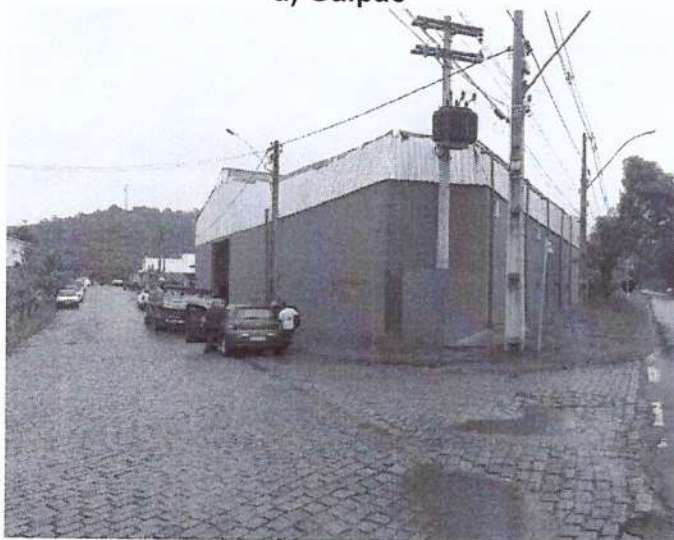
a) Galpão

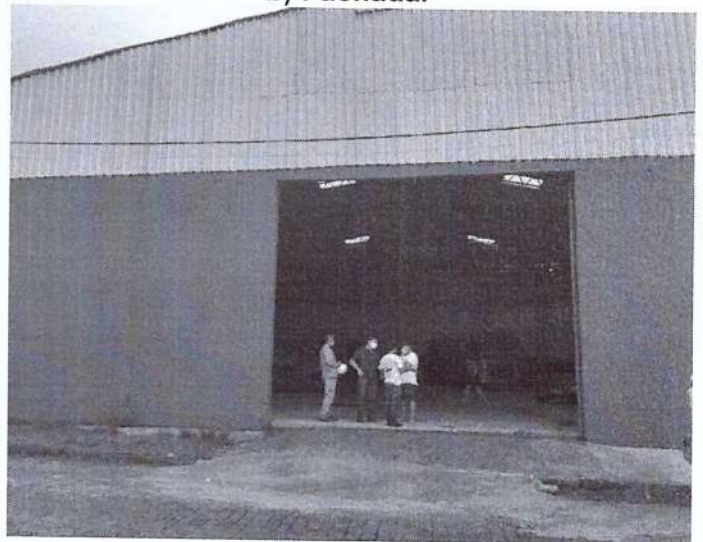
b) Fachada.

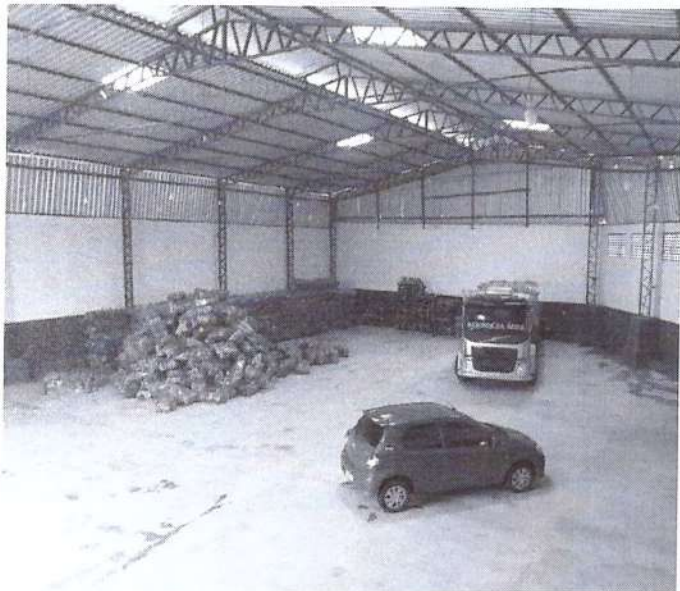
c) Vista da área a ser desempenhada a atividade

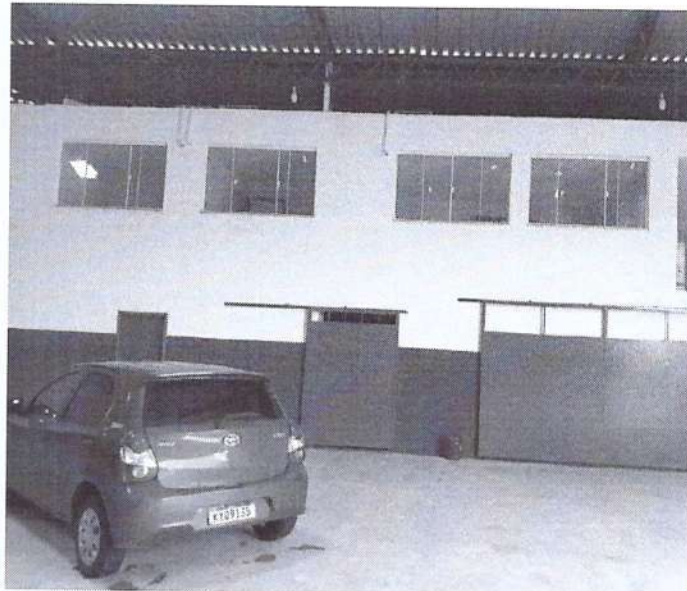
d) Área administrativa

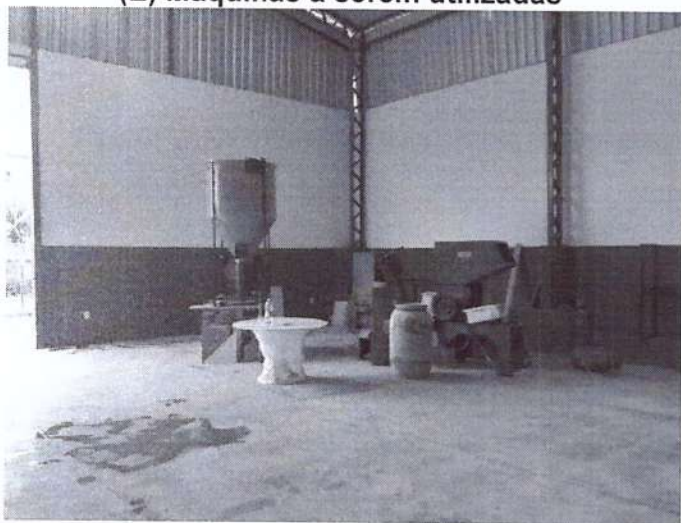
(E) Máquinas a serem utilizadas

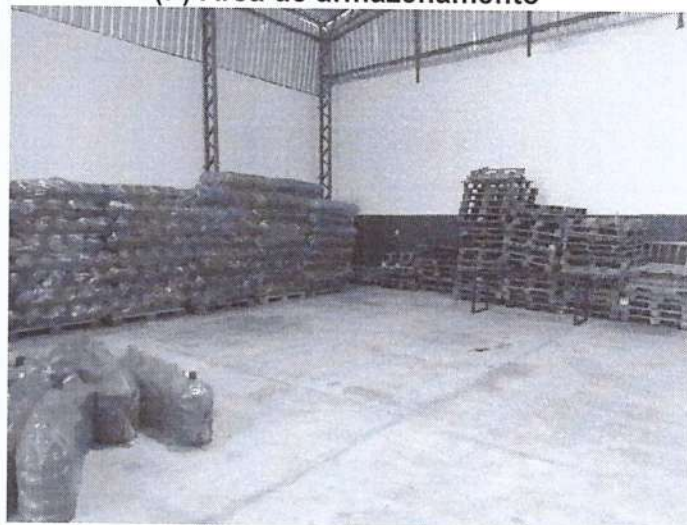
(F) Área de armazenamento
