RELATÓRIO DE VISTORIA DE CERTIDÃO AMBIENTAL DE INEXIGIBILIDADE

Processo nº 7654/2020

Empreendimento: A.S.S Produção e Conservas de Ovos Eireli

Local: Rua Jose Rodrigues Franco, N°:324, Quadra: 0001, Lote:0009

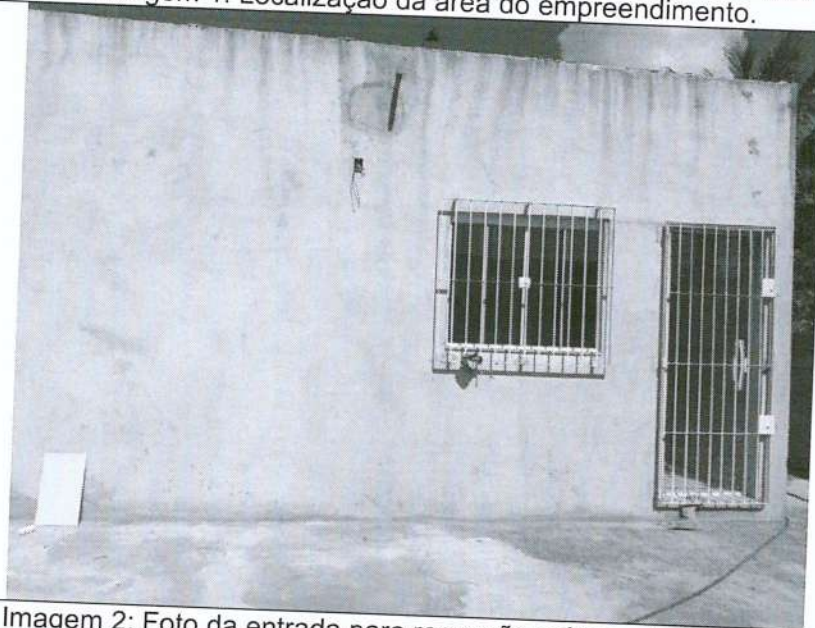
Imagem 2: Foto da entrada para recepção e área administrativa.

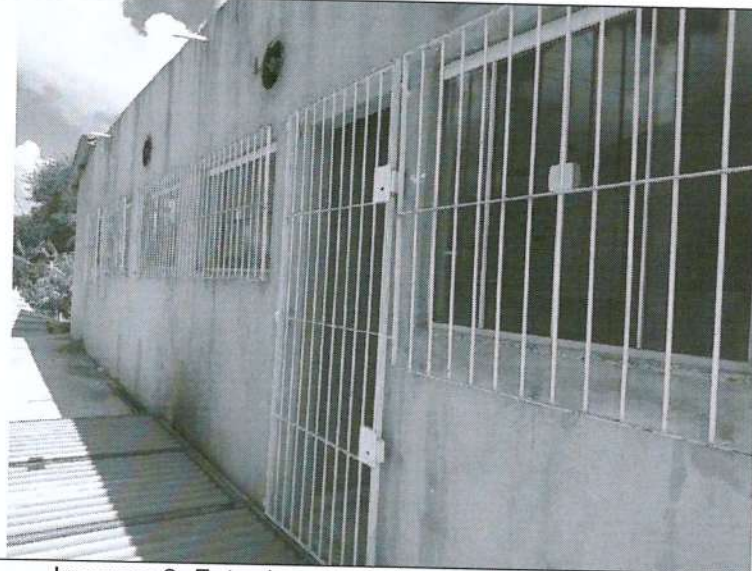
Imagem 3: Foto da entrada lateral de matéria prima.

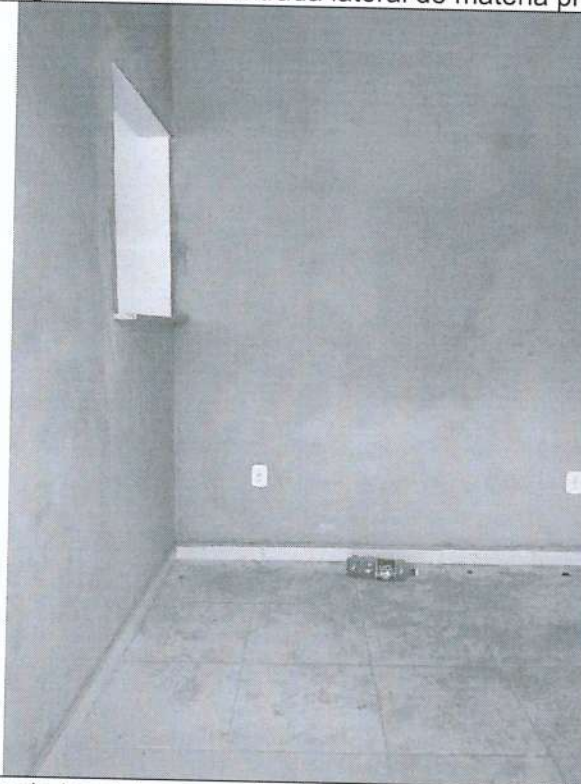
Imagem 4: Foto do local de recepção da materia prima, os ovos de codorna.

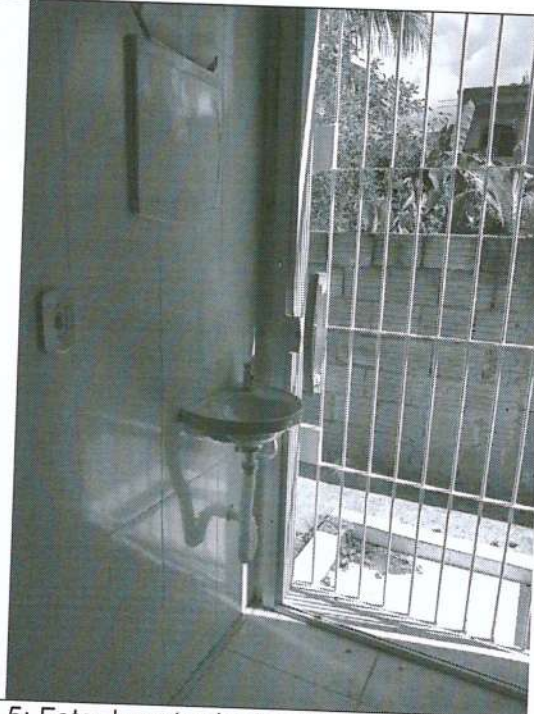
Imagem 5: Foto da entrada dos funcionários com lava-pés.

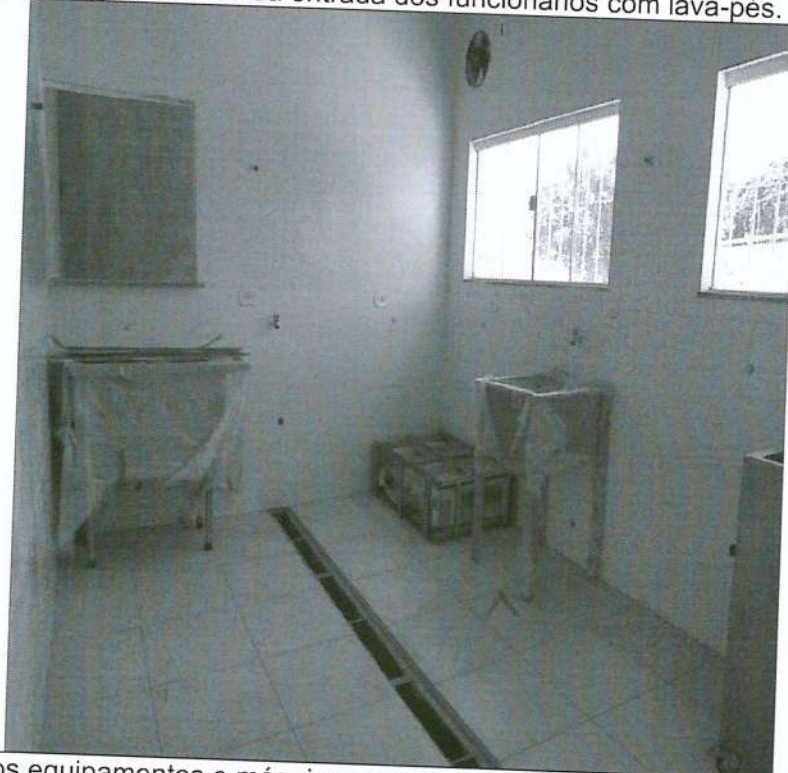
Imagem 6: Foto dos equipamentos e máquinas que serão utilizados durante o processo, tanque de lavagem do produto e caldeira de cozimento.

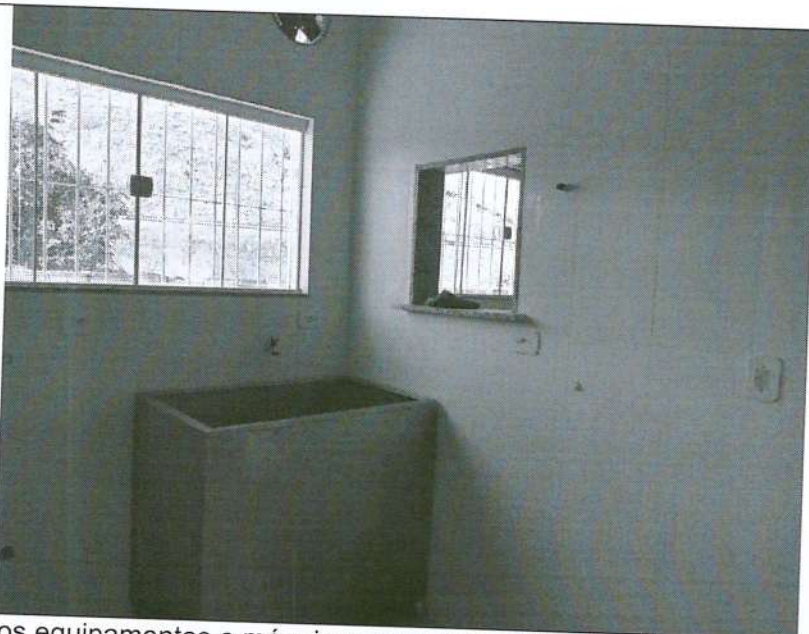
Imagem 7: Foto dos equipamentos e máquinas que serão utilizados durante o processo, tanque de resfriagem com água.

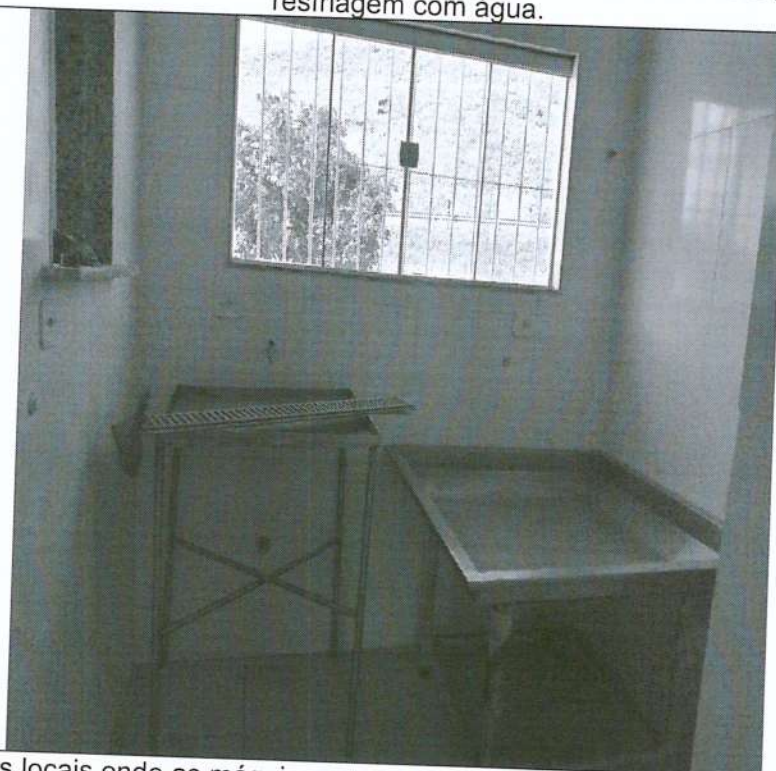
Imagem 8: Foto dos locais onde as máquinas que serão utilizados durante o processo, trincador de casca de ovos e máquina para descascar ovos de codorna.

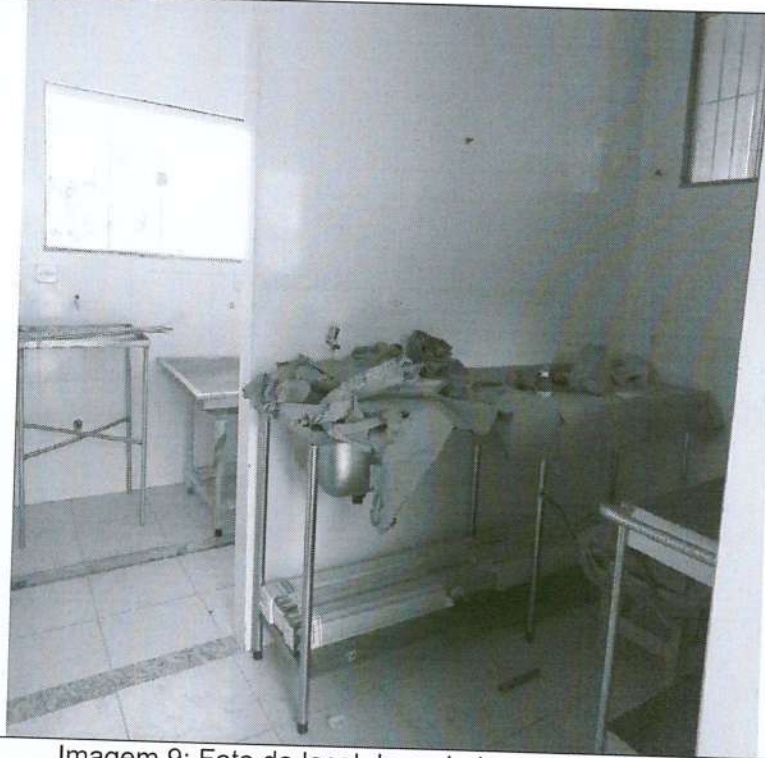
Imagem 9: Foto do local de embalagem do produto.

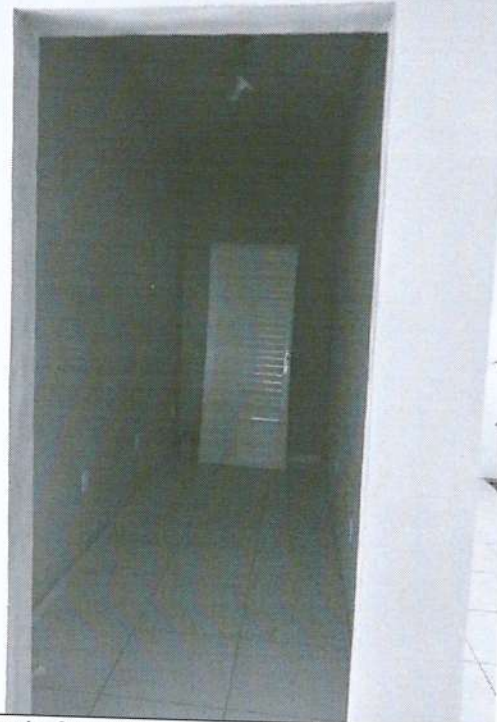
Imagem 9: Foto do local onde futuramente será instalado um Câmara de Refrigeração.

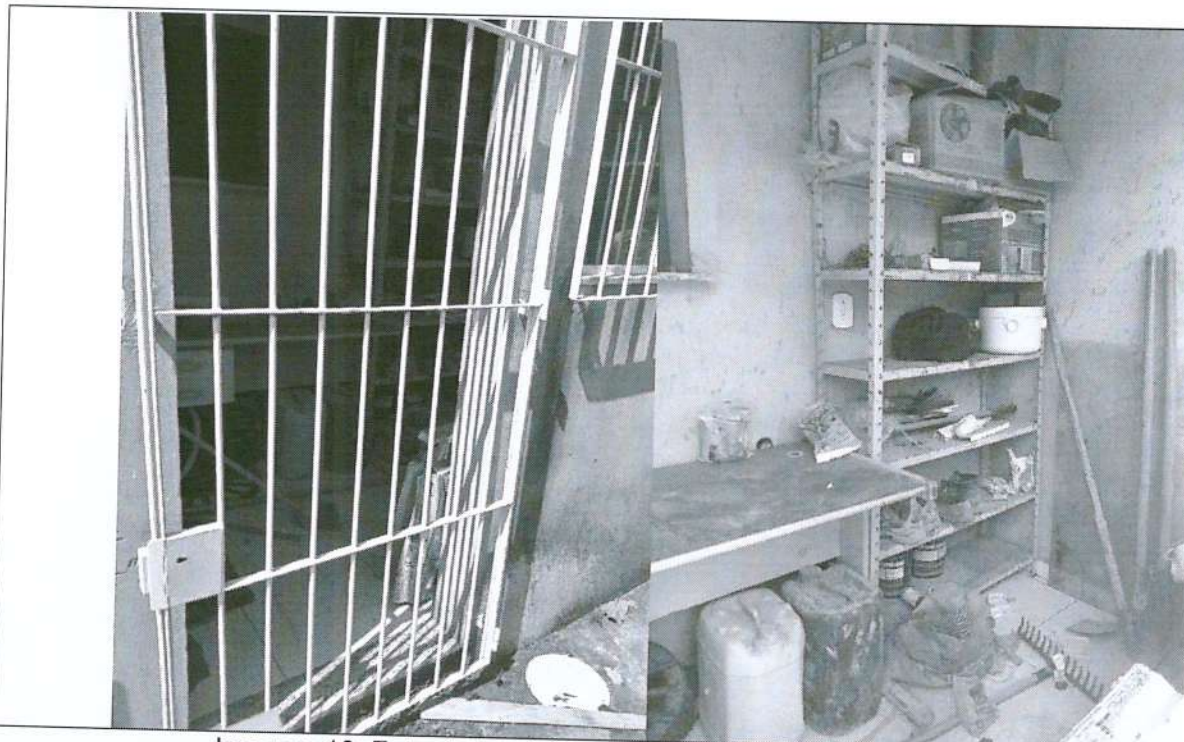
Imagem 10: Foto do local de armazenamento de produtos em gerais.

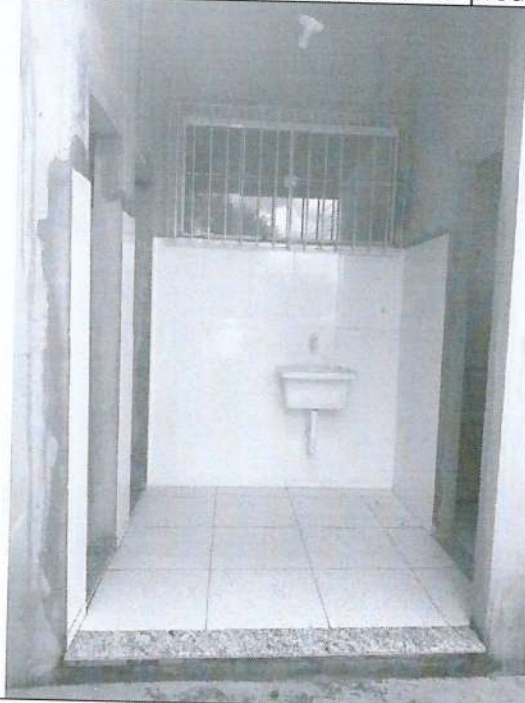
Imagem 11: Foto da área externa, acesso aos banheiros e vestiário.

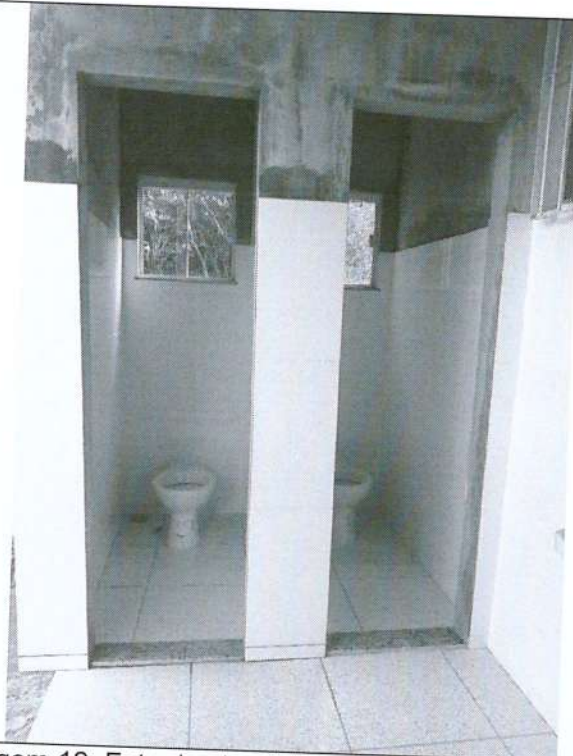
Imagem 12: Foto dos banheiros, feminino e masculino.

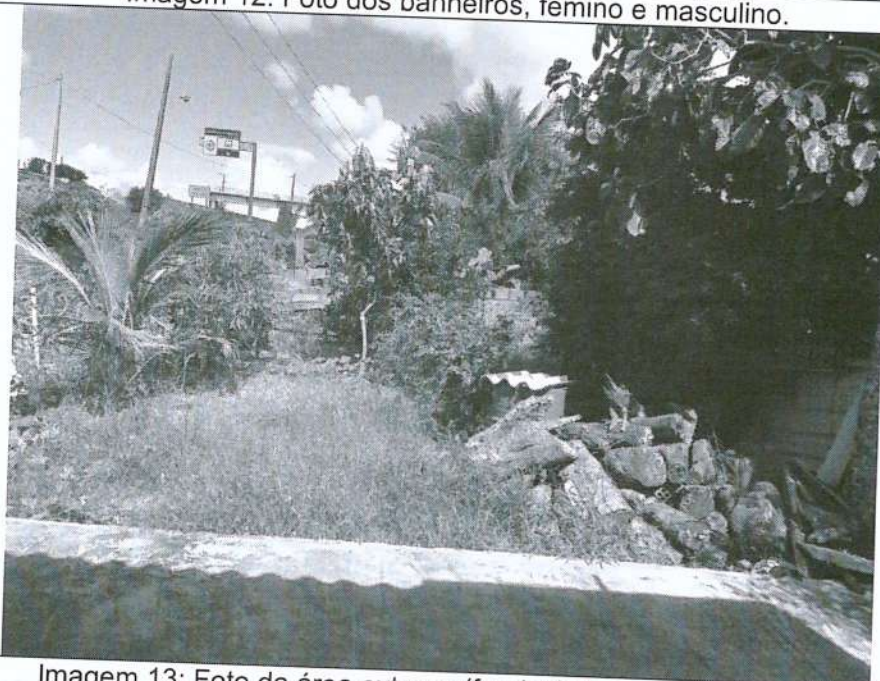
Imagem 13: Foto da área externa (fundos) do empreendimento.
