Estado do Rio de Janeiro  
PREFEITURA DE CASIMIRO DE ABREU

SECRETARIA MUNICIPAL DE MEIO AMBIENTE  
RELATÓRIO DE VISTORIA

<b>Processo nº 6594/2020</b>		Data/hora: 01/10/2020 às 11:00h
Requerente: Hélio de Souza		CPF: 553.204.149-00
Empreendimento/ Código da Atividade: 4313-4/00 Obras de terraplenagem – Corte e aterro.		Loteamento: Alto das Palmeiras
Local: Rua José da Rosa Couto, nº 134, Casimiro de Abreu – RJ.		Tel: (22) 99292-5263
<input type="checkbox"/> Área Pública <input checked="" type="checkbox"/> Área Particular		Outros: -----
Possui Licença: <input type="checkbox"/> sim <input type="checkbox"/> não		
LPI <input type="checkbox"/> - CA <input type="checkbox"/>		
Lote <input type="checkbox"/> fechado <input checked="" type="checkbox"/> aberto no momento da vistoria		Acompanhada pelo proprietário <input type="checkbox"/> sim <input checked="" type="checkbox"/> não
Coordenadas UTM: 23 K 788712.00 m E; 7511352.00 m S

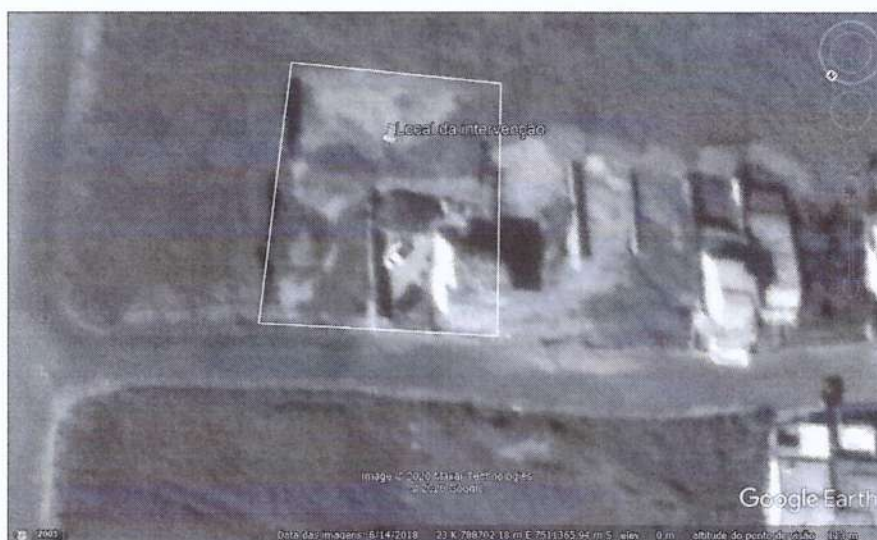
Vista Aproximada da área de intervenção.

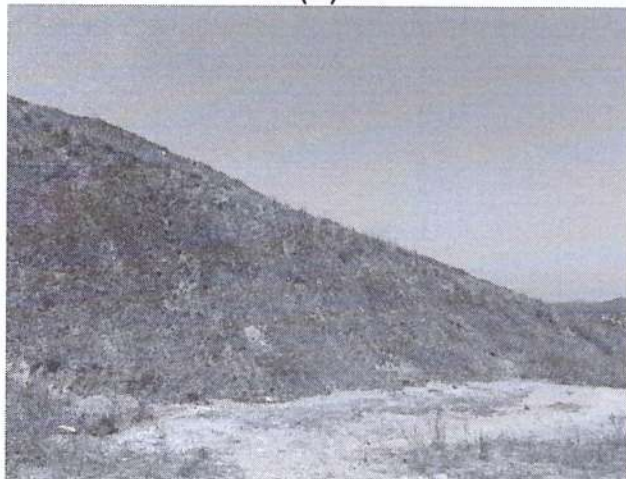
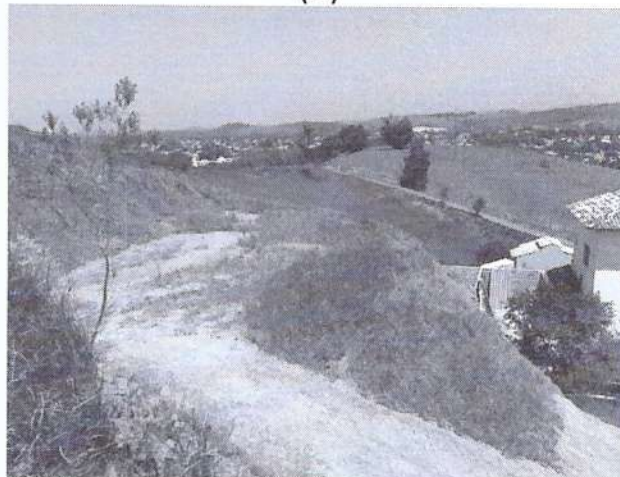
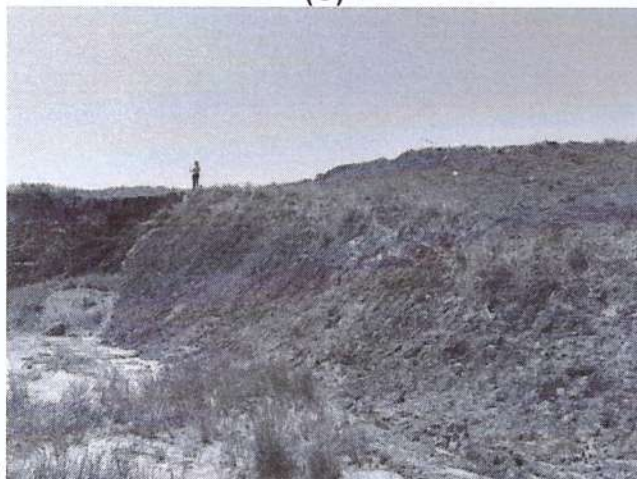
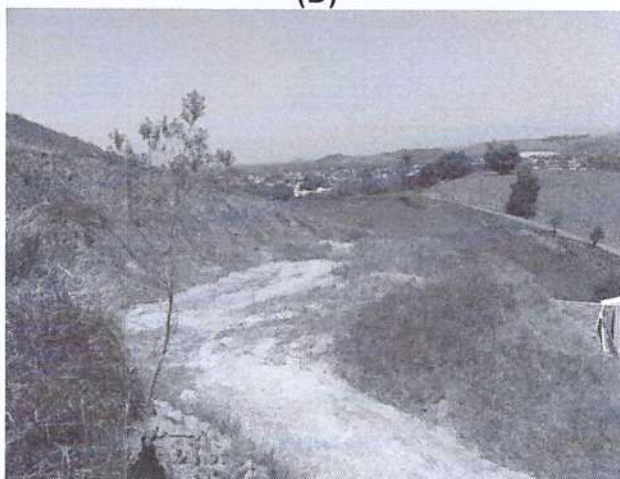
Em vistoria constatou-se que o talude encontra-se com processos erosivos, já existindo os platôs necessitando apenas de acerto, devendo ser realizada a estabilização do talude com plantio de gramíneas. De acordo com o projeto apresentado a intervenção objetivará diminuir a inclinação existente.

**FIGURA:** Registro da Vistoria. Platôs existentes em que se pretende

Não foram observados corpos hídricos, nem vegetação significativa a ser suprimida.
