## RELATÓRIO DE VISTORIA DE CERTIDÃO AMBIENTAL DE INEXIGIBILIDADE

<b>Processo nº 11217/2021</b>		Data/hora: 12/11/2021 – 14:00
Requerente: PRO BRASIL EMPREENDIMENTOS EIRELI		CNPJ: 27.913.666/0001-97
Empreendimento: Manutenção e reparação de geradores, transformadores e motores elétricos. Instalação e manutenção de sistemas centrais de ar condicionados, de ventilação e refrigeração.		Bairro: Sociedade Fluminense
Código da Atividade: 3313-9/01 e 4322-3/02		Tel: (22) 98172-9505
Local: Rua Miguel Jorge, nº 228.		Outros: Lote 03 – Quadra 04
<input type="checkbox"/> Área Pública <input checked="" type="checkbox"/> Área Particular	Possui Licença: <input type="checkbox"/> sim <input checked="" type="checkbox"/> não LAS <input type="checkbox"/> - CA <input type="checkbox"/>	
Lote <input type="checkbox"/> fechado <input checked="" type="checkbox"/> aberto no momento da vistoria	Acompanhada pelo proprietário <input checked="" type="checkbox"/> sim <input type="checkbox"/> não

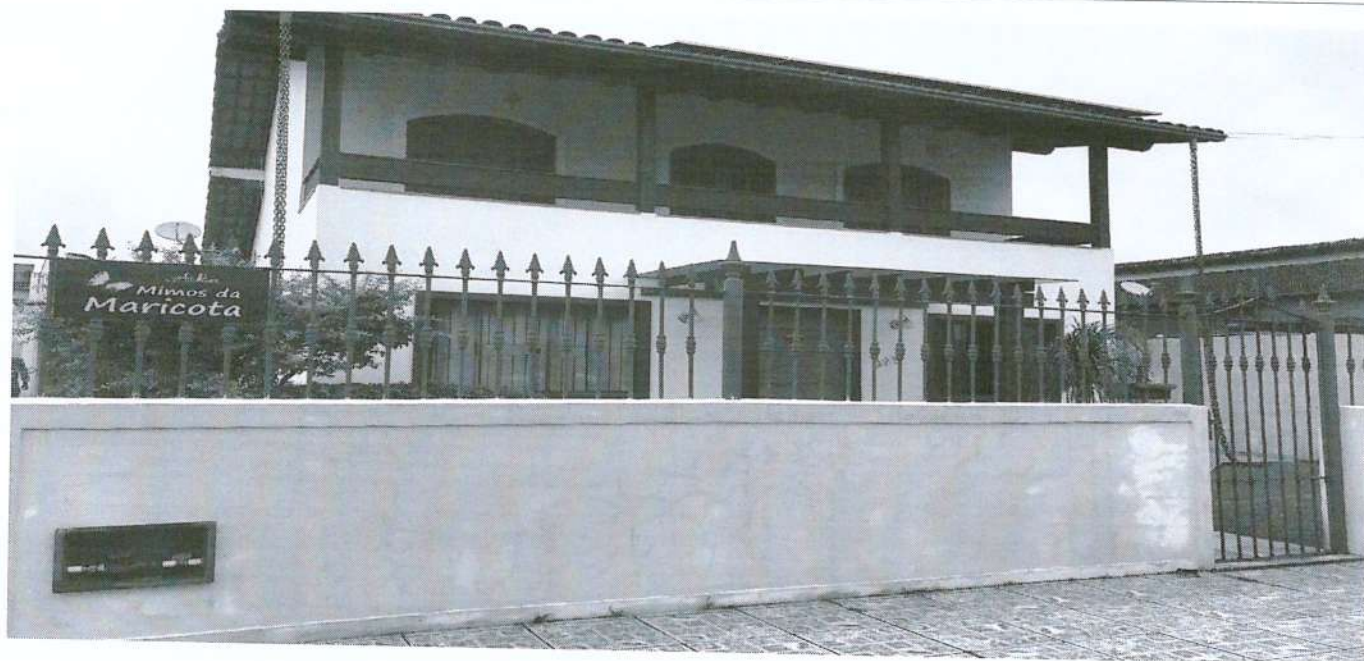
Imagem 02: Fachada do Empreendimento.

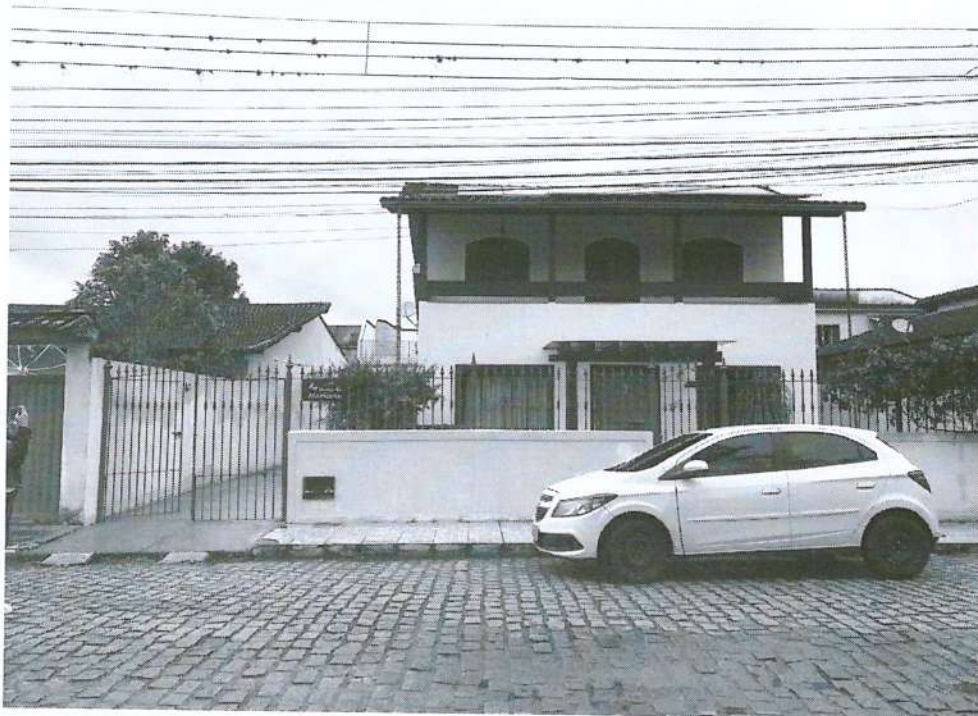
Imagem 03: Fachada do Empreendimento.

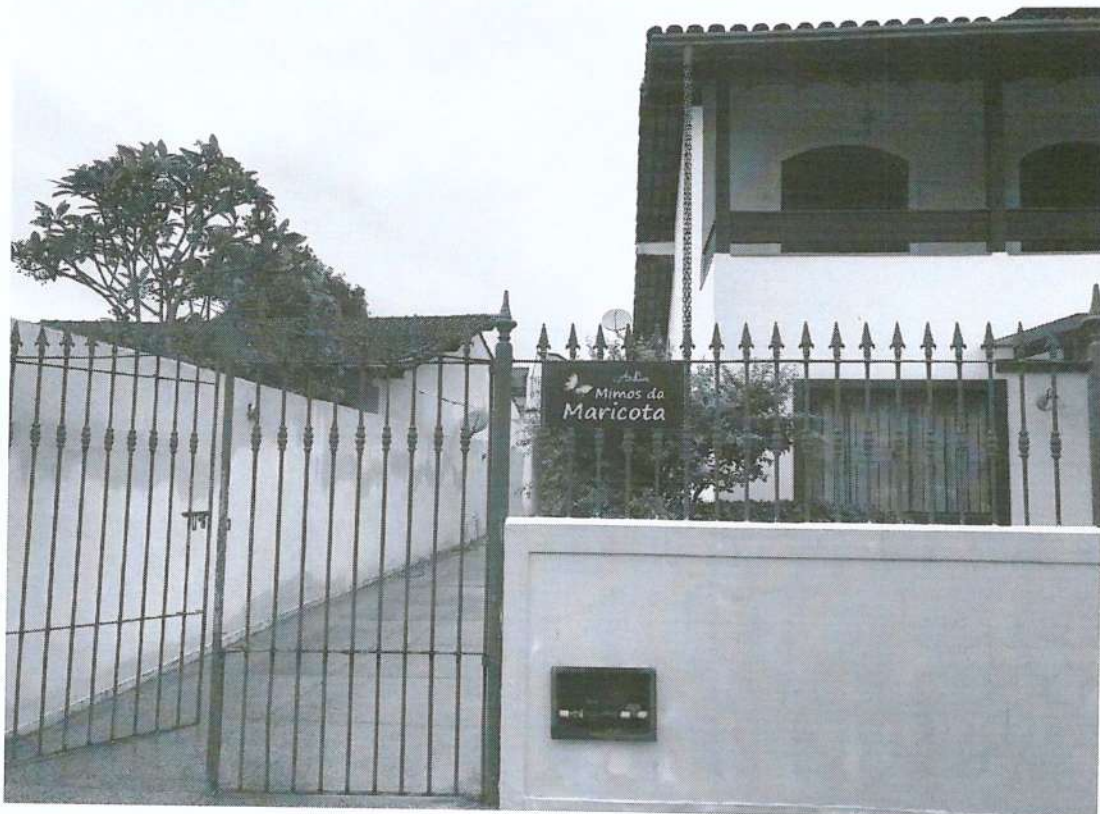
Imagem 04: Acesso ao escritório

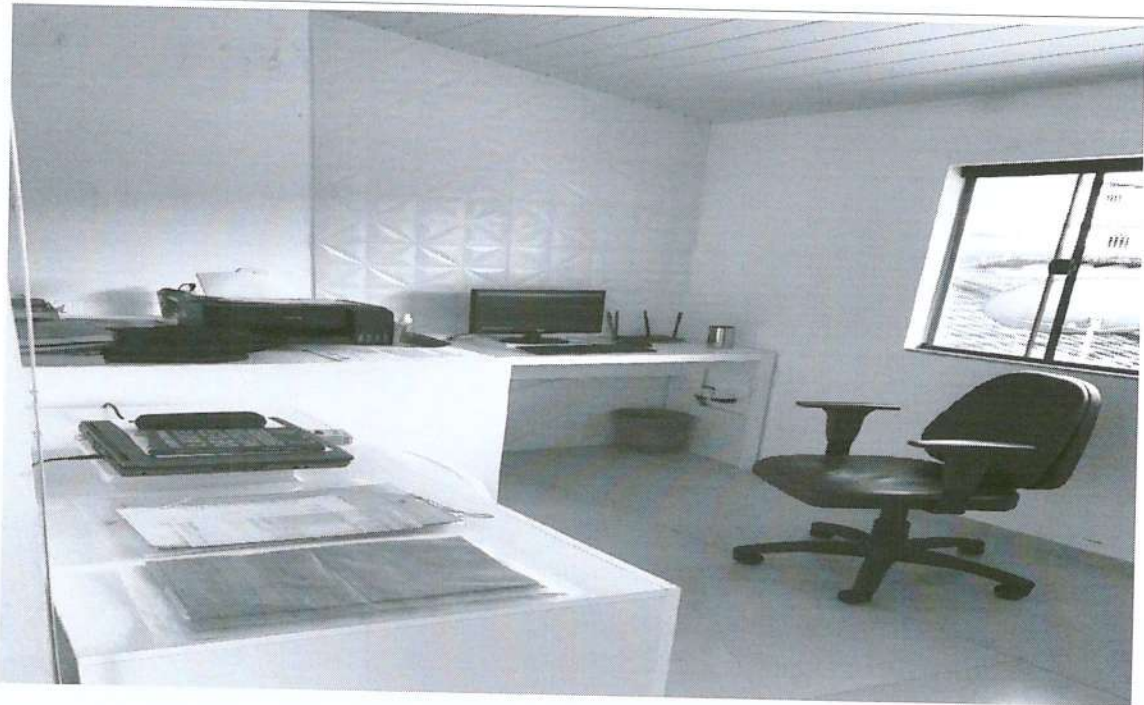
Imagem 05: Interior do escritório

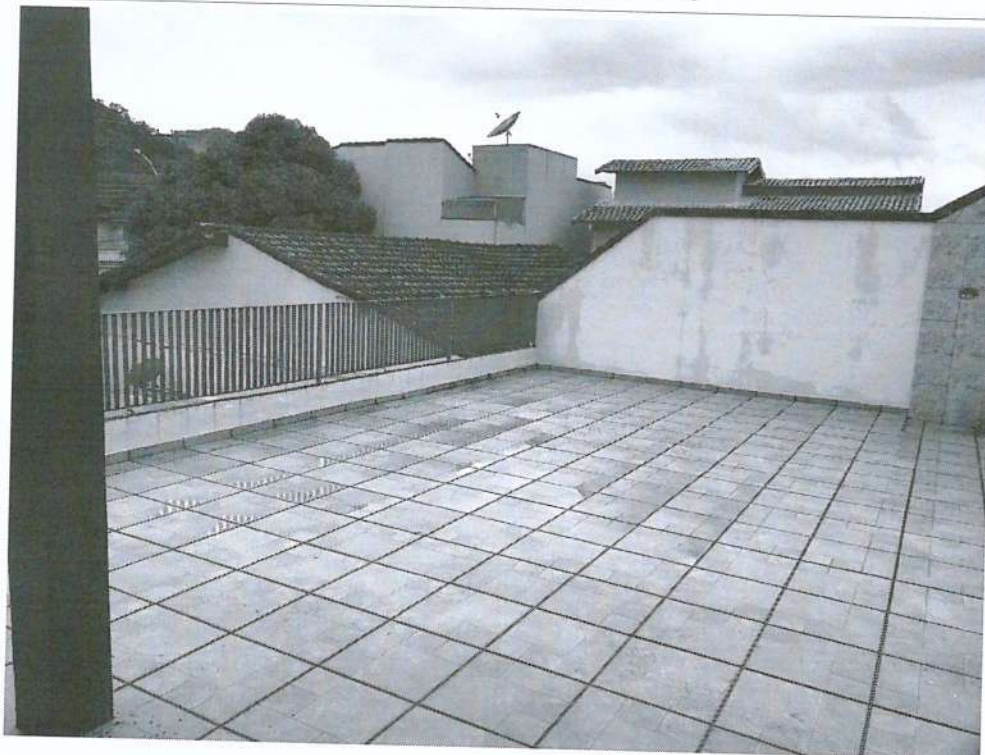
Imagem 06: Área externa, ao lado do escritório
