PREFEITURA DE CASIMIRO DE ABREU

**SECRETARIA MUNICIPAL DE MEIO AMBIENTE E DESENVOLVIMENTO SUSTENTÁVEL
RELATÓRIO DE VISTORIA DE RENOVAÇÃO DE LICENÇA AMBIENTAL SIMPLIFICADA**

Processo nº 4777/2014		Data/hora: 21/12/2020 09:00h
Requerente: Prefeitura Municipal de Casimiro de Abreu		CIC/CNPJ: 29.115.458/0001-78
Empreendimento: Pavimentação de Vias Urbanas (Impermeabilização)		Bairro: Loteamento São Sebastião
Código da Atividade: 33.61.30		Tel: (22) 2778 - 9800
Local: Ruas Alberto V. Ramos, Ramon M. Costa, Túlio A. P. Ramos Filho, Luciano Soares, Nerito Rosa, Itamar R. dos Santos, Dirceu Ligabo e Filipe N. de Carvalho.		Outros: -----
(x) Área Pública () Área Particular	Possui Licença: () sim (x) não LAS (x) - CA ()	
Lote () fechado (x) aberto no momento da vistoria		Acompanhada pelo proprietário () sim (x) não
Coordenadas UTM: 23K 787751.86 m E e 7509706.80 m S

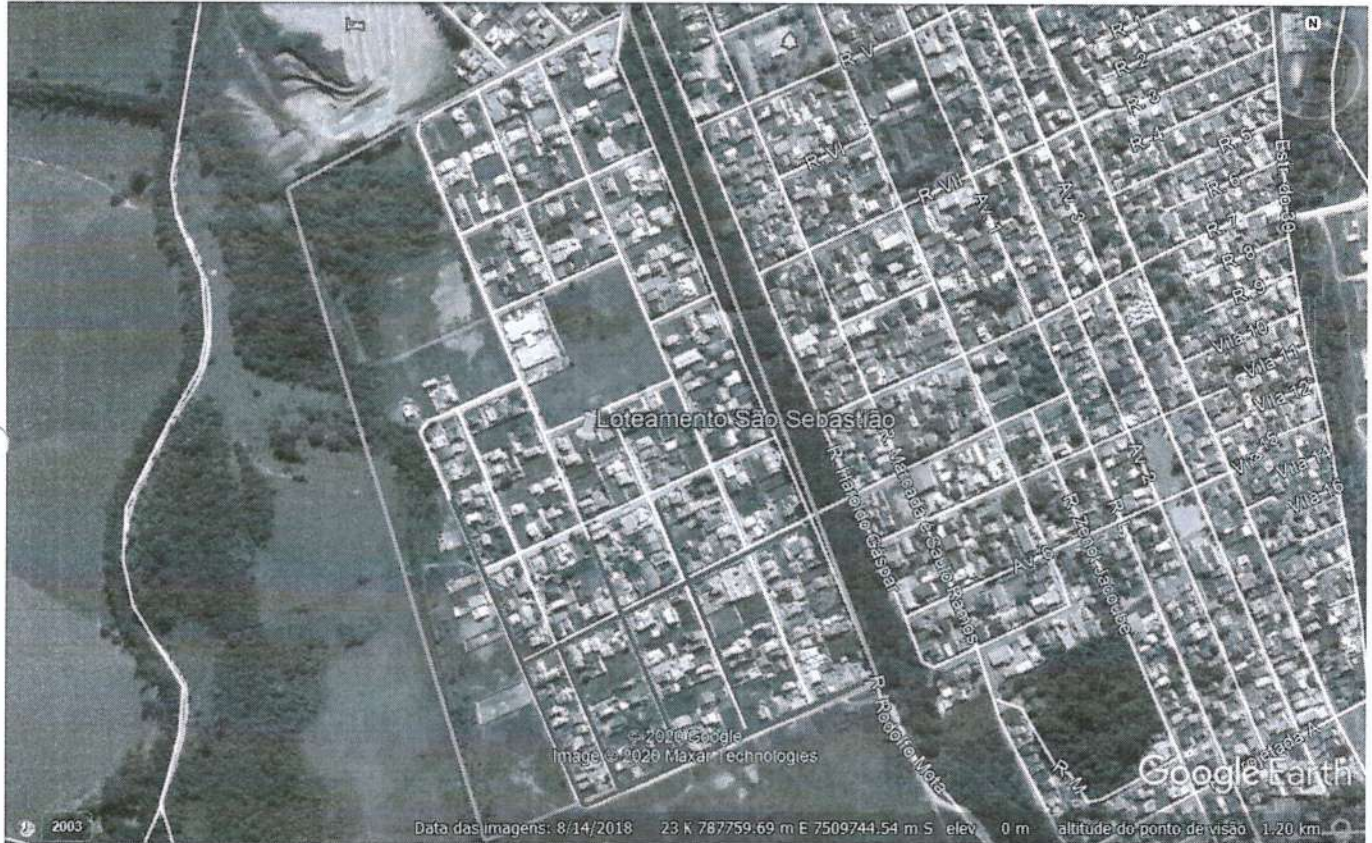
FIGURA 1: Delimitação da área do loteamento e vias não pavimentadas.

De acordo com a vistoria foi observado que a atividade encontra-se na mesma fase de implantação da ocasião da emissão da primeira Licença. Sendo observado que a parte sul do loteamento não possui pavimentação, nem sistema de drenagem pluvial, de acordo com o delimitado na Figura 1. Foi observado sistema coletor de esgotamento sanitário. Não há intervenção em APP prevista.

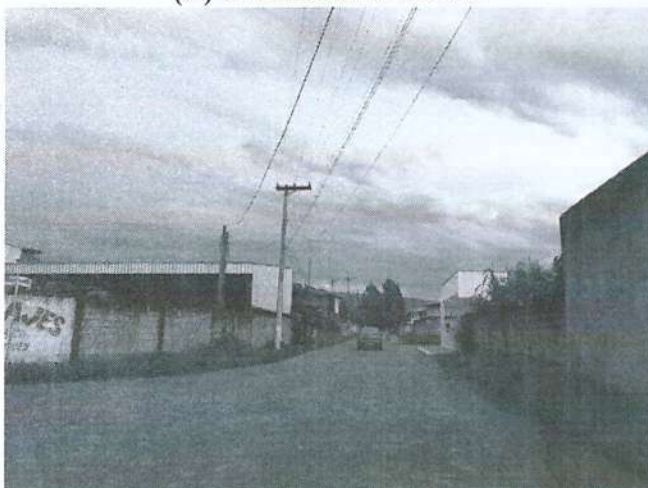
(A) Trecho Pavimentado

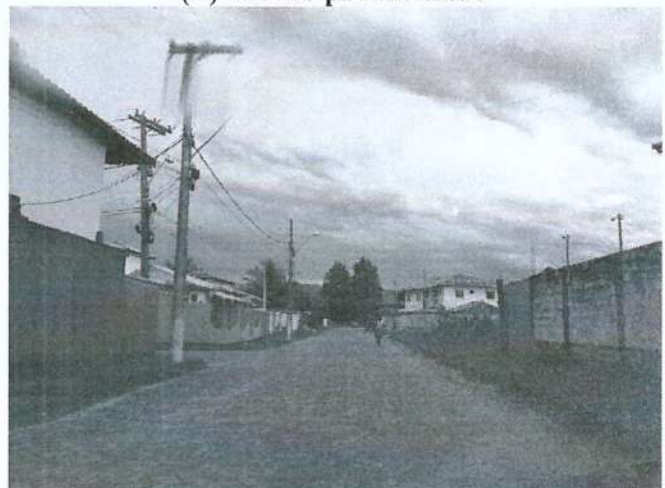
(B) Trecho pavimentado

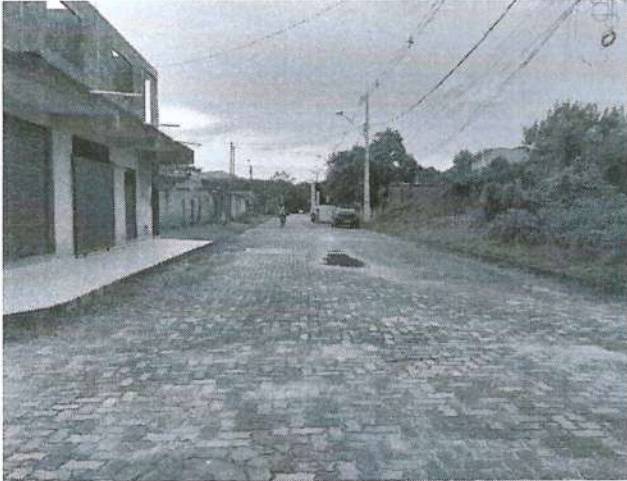
(C) Trecho Pavimentado

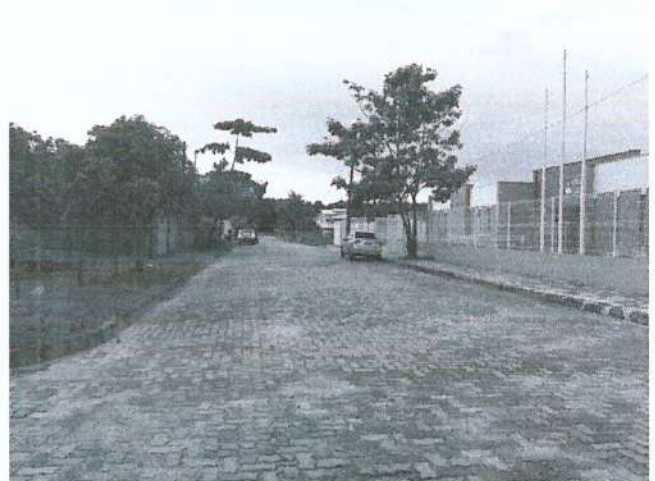
(D) Trecho Pavimentado

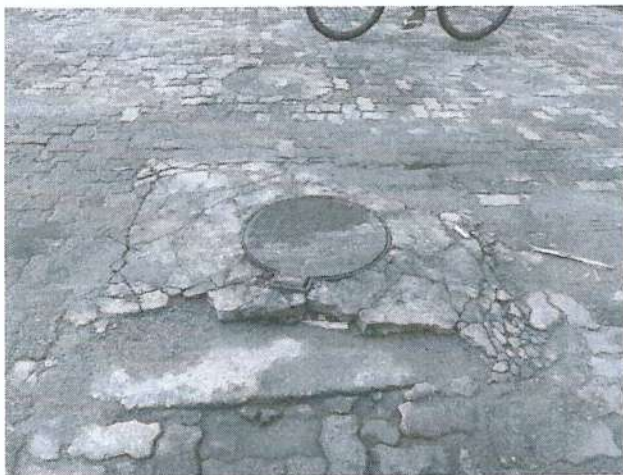
(E) Rede coletora de esgotamento sanitário

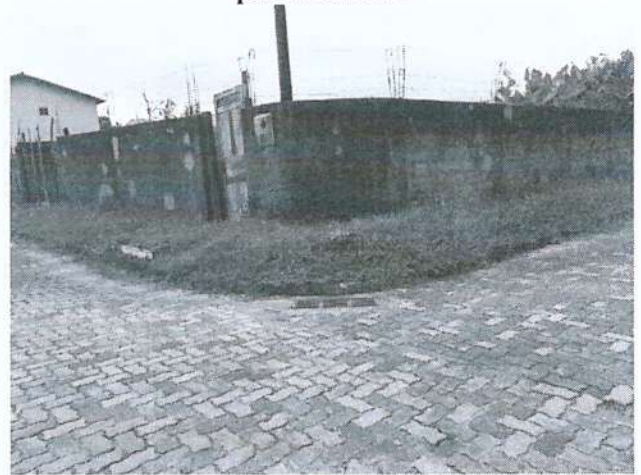
(F) Sistema de drenagem pluvial de rua pavimentada.

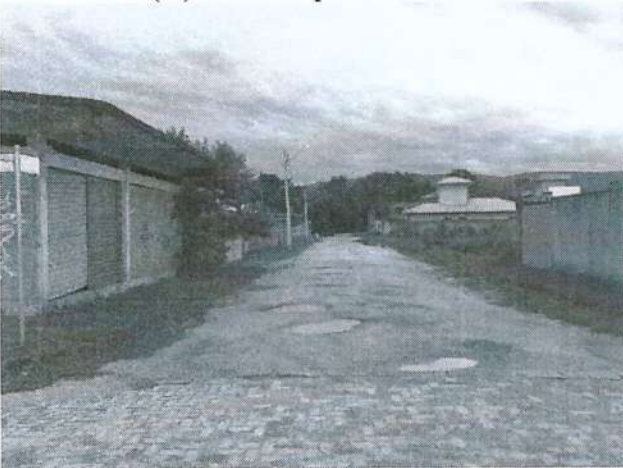
(G) Rua não pavimentada

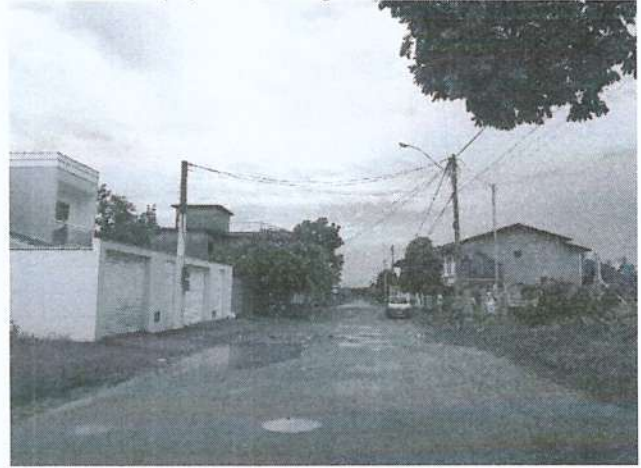
(H) Rua não pavimentada

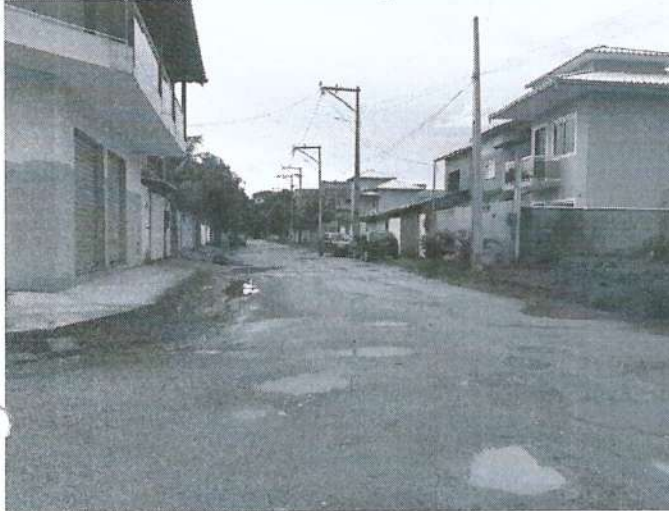
(I) Rua não pavimentada

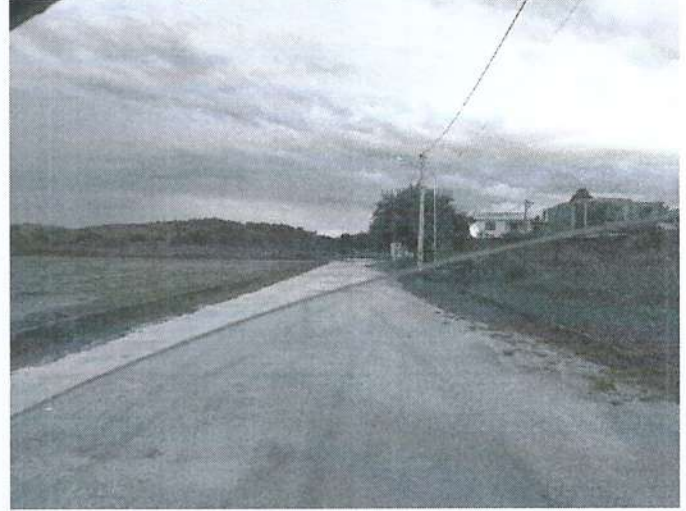
(J) Rua não pavimentada

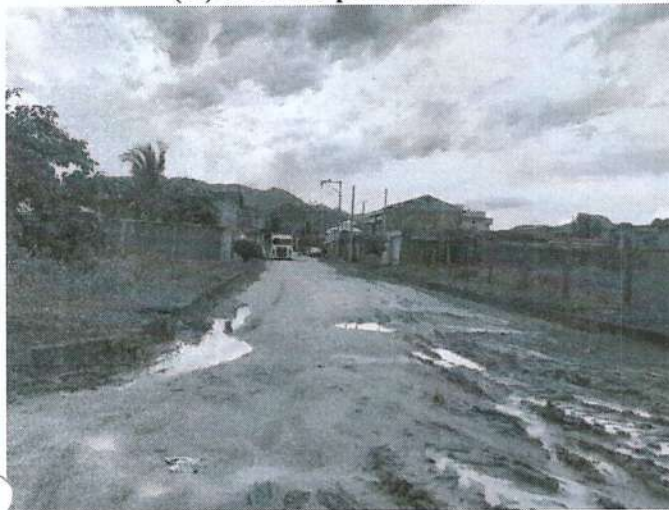
(K) Rua não pavimentada

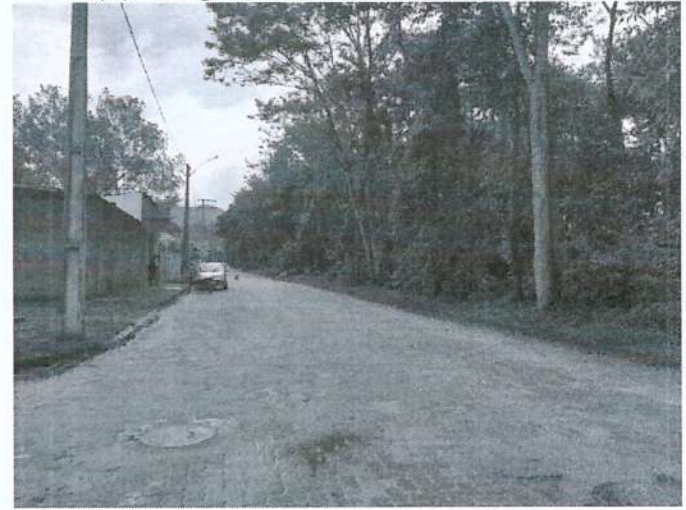
(L) Rua pavimentada. APP Florestada.
