**RELATÓRIO DE VISTORIA
AUTORIZAÇÃO AMBIENTAL**

Processo nº 2585/2020		Data/hora: 01/04/2020 11:00h
Requerente: Prefeitura Municipal de Casimiro de Abreu		CNPJ: 29.115.458/0001-78
Empreendimento: Realização emergencial de obra de estabilização de margem de corpo hídrico.		Bairro: Rio Dourado
Código da Atividade: 4299-5/99 <i>Outras obras de engenharia civil não especificadas anteriormente.</i>		Tel: (22) 2778-1732
Local: Rua Renato Perlingeiro Salles, Rio Dourado.		Outros: -----
(x) Área Pública () Área Particular	Possui Licença: () sim (x) não LAS () - CA ()	
Lote () fechado (x) aberto no momento da vistoria	Acompanhada pelo proprietário () sim (x) não	
Coordenadas UTM: 23 K 801026.36 m E; 7511600.21 m S

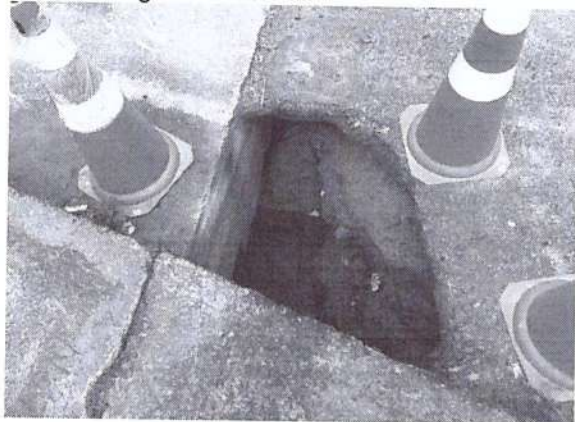
Foto 1: Fuga de material.

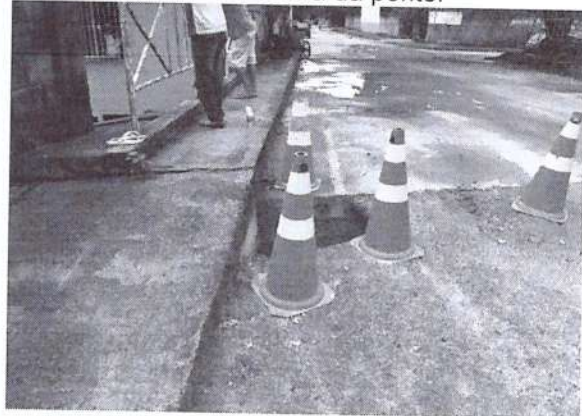
Foto 2: Vista da cabeceira da ponte.

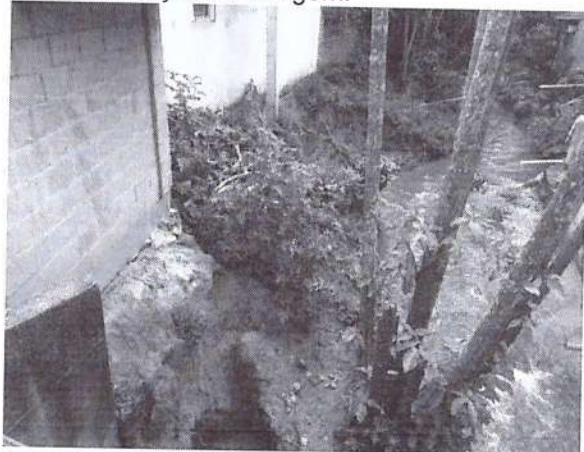
Foto 3: Situação da margem.

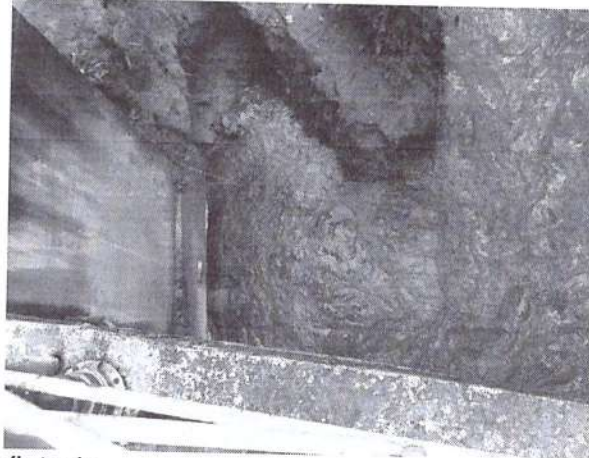
Foto 4: Solapamento.
