RELATÓRIO DE VISTORIA
LICENÇA AMBIENTAL DE OPERAÇÃO

Processo nº 8.865/2022		Data/hora: 20/11/2022
Requerente: POSTO SÃO JOÃO DOS LAGOS GÁS LTDA		CNPJ: 04.963.811/0001-49
Empreendimento: Posto de Abastecimento de Combustíveis líquidos e GNV (CNAE: 4731-8/00); Troca de Óleo (CNAE: 4732-6/00); ambos vinculados ao Código INEA 30.03.01 - Abastecimento de Combustíveis em Postos de Serviços Terrestres e Pontos de Abastecimento com Tanques Subterrâneos. E Unidade de Compressão de Gás Natural Comprimido - GNC (CNAE: 3520-4/01), vinculada ao Código INEA 25.01.25.		Bairro: Vila Campo Alegre
Código da Atividade: (Código INEA - 30.03.01) / (Código INEA - 25.01.25)		Tel: (22) 98806-6150
Local: Rodovia Amaral Peixoto, 555 Q-04 L-A1		Outros: -----
() Área Pública (x) Área Particular	Possui Licença: (x) sim () não LAS () - CA ()	
Lote () fechado (x) aberto no momento da vistoria	Acompanhada pelo proprietário () sim (x) não	
Coordenadas Geográficas UTM: 24 K 192881.44 m E 7500549.18 m S

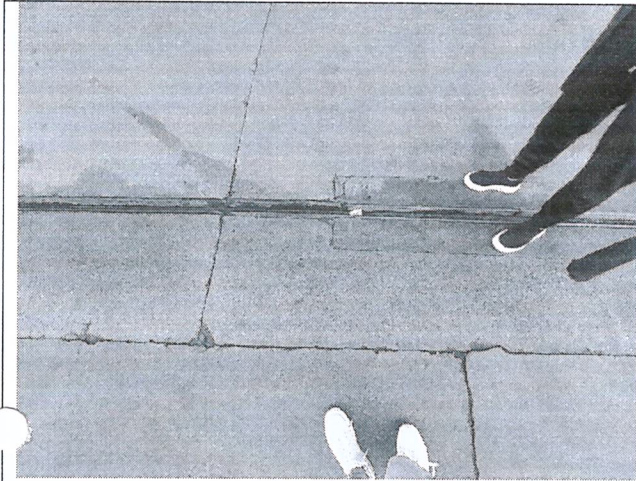
Imagem 04: Canaletas danificada

Foram observados a presença de canaletas de contenção e de Caixas separadoras de água e óleo (CSAO) tanto para a área de troca de óleo, quanto para pista de abastecimentos de combustíveis, sendo verificado entretanto necessidade de reforma das canaletas e do piso na área de abastecimento, pois ambos apresentaram algumas trincas e rachaduras.

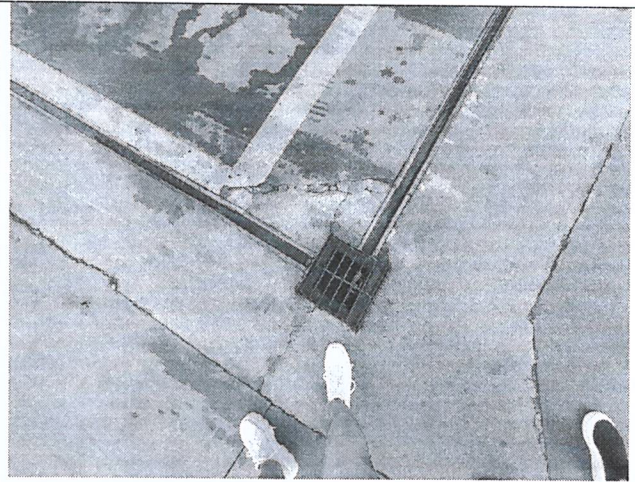
Imagem 05: Canaletas de drenagem da área do posto de abastecimento

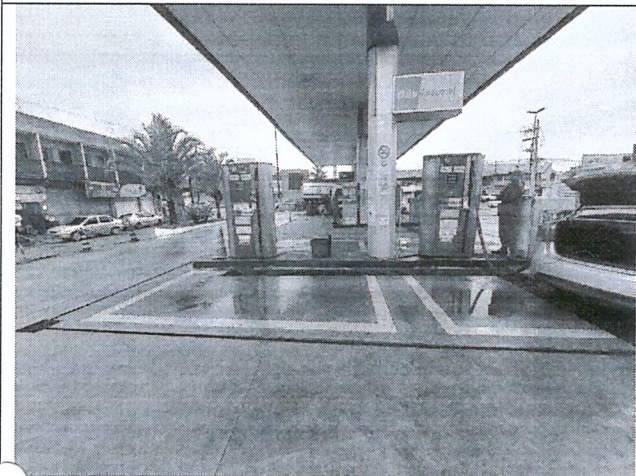
Imagem 06: Pista de abastecimento com piso impermeável e canaletas ao redor

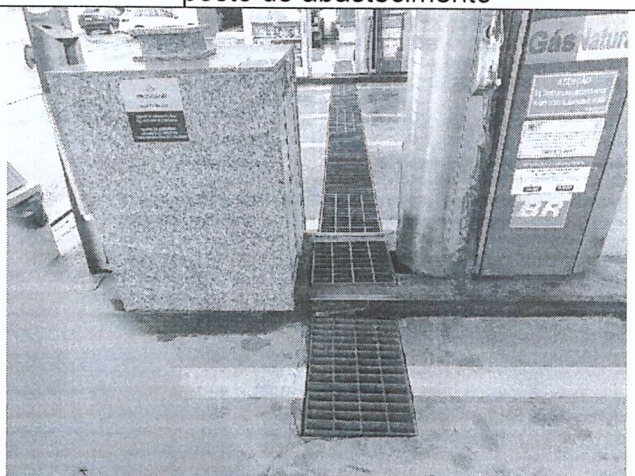
Imagem 07: Vala de drenagem, com alguns trincados ao redor

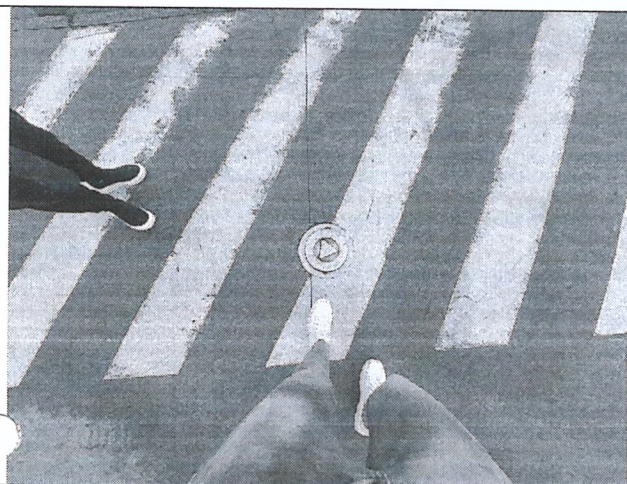
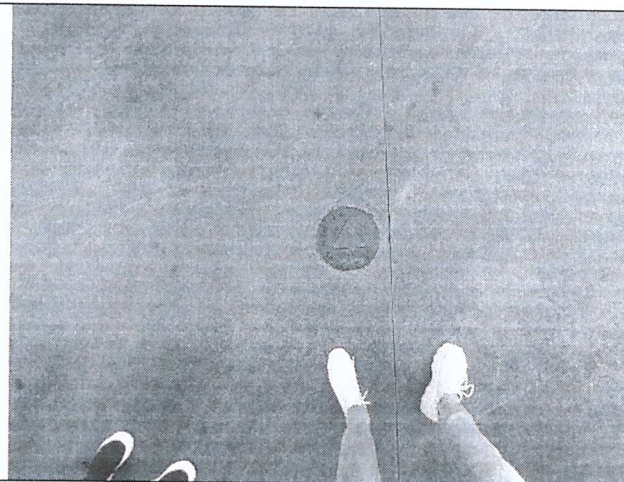
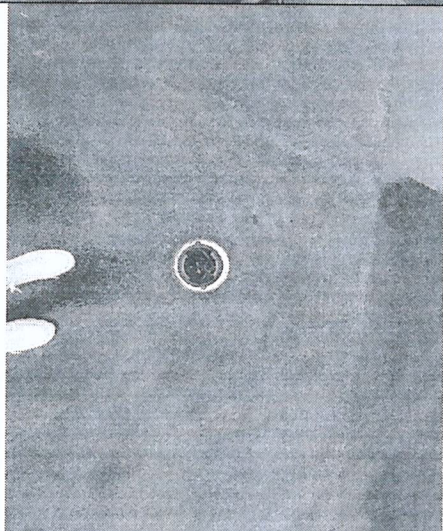
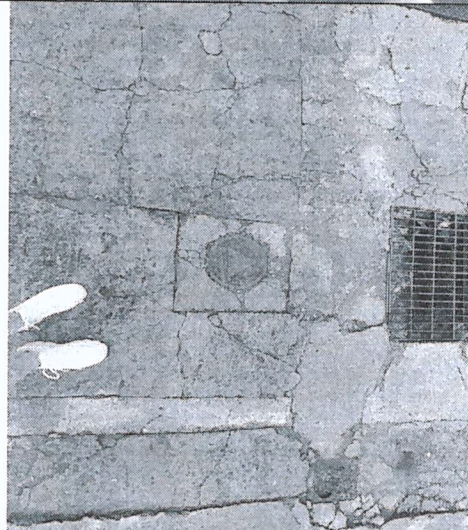
Imagem 08: Poços de Monitoramento

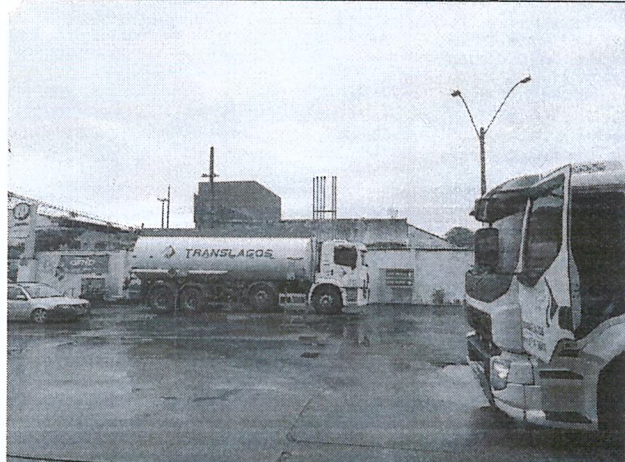
Imagem 09: Suspiros do tanque

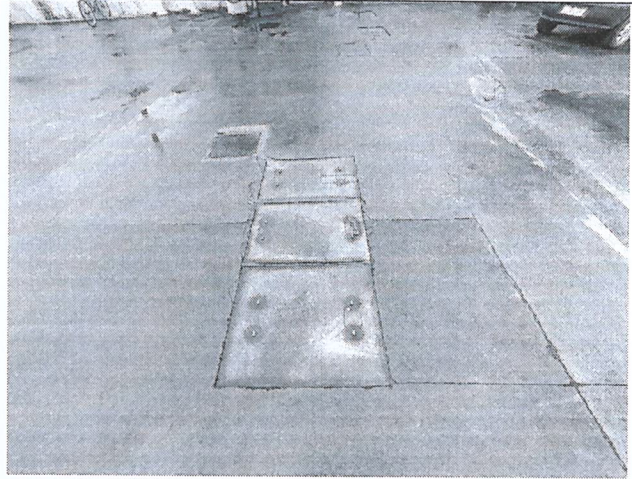
Imagem 12: Sistema de CSAO

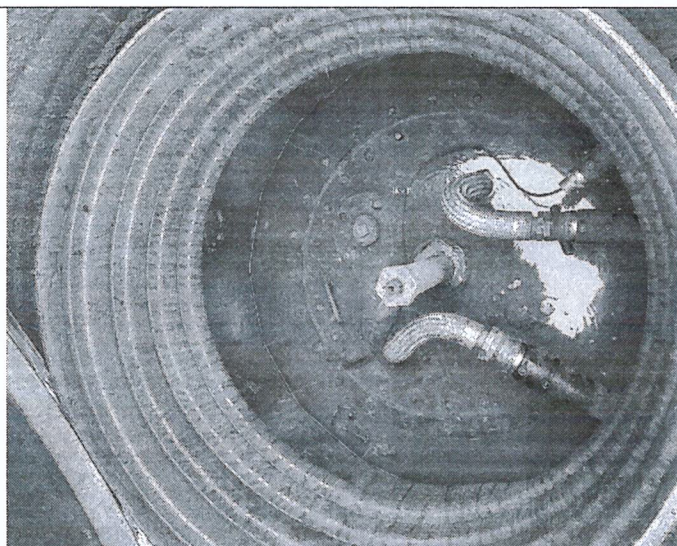
Imagem 21: Sump da boca de visita do tanque com sensor de monitoramento

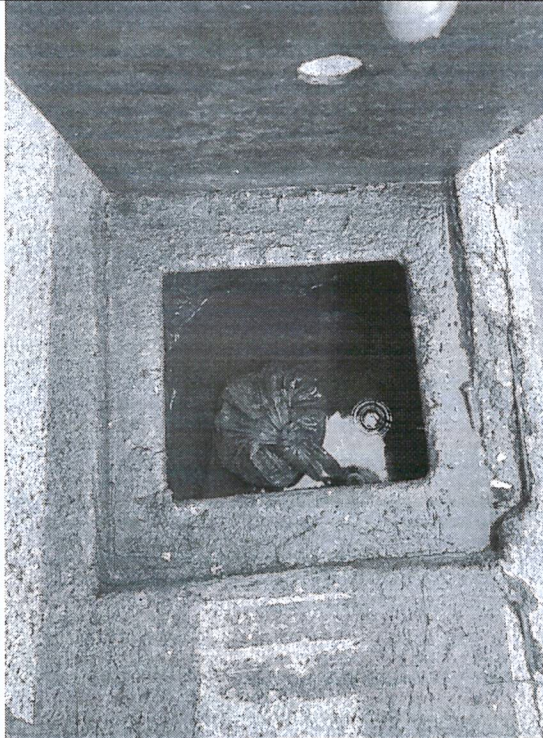
Imagem 23: Caixa CSAO da área de troca de óleo

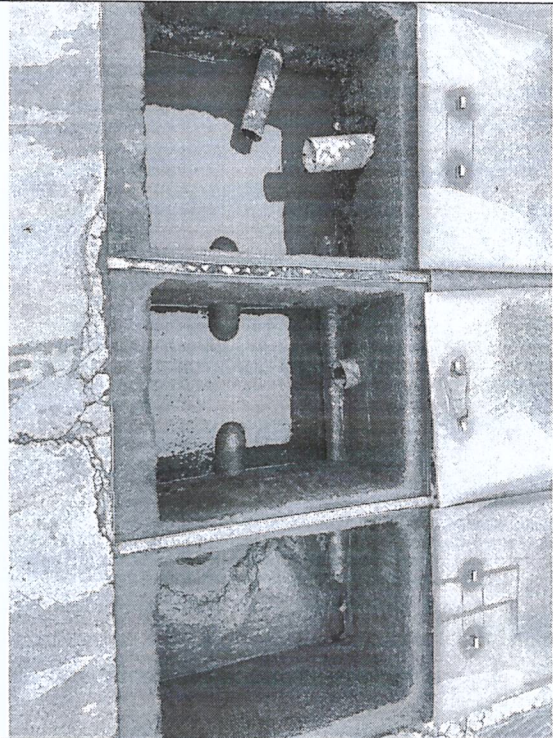
Imagem 24: Caixa CSAO aberta da área de abastecimento do posto
