**RELATÓRIO DE VISTORIA
 AUTORIZAÇÃO AMBIENTAL**

Processo nº 1790/2020		Data/hora: 01/04/2020 11:00h
Requerente: Prefeitura Municipal de Casimiro de Abreu		CNPJ: 29.115.458/0001-78
Empreendimento: Realização emergencial de obra de estabilização de margem de corpo hídrico.		Bairro: Parque Vale do Indaiçu.
Código da Atividade: 4299-5/99 <i>Outras obras de engenharia civil não especificadas anteriormente.</i>		Tel: (22) 2778-1732
Local: Avenida Perimetral Leste,		Outros: -----
(x) Área Pública () Área Particular	Possui Licença: () sim (x) não LAS () - CA ()	
Lote () fechado (x) aberto no momento da vistoria	Acompanhada pelo proprietário () sim (x) não	
Coordenadas UTM: 23 K 788436.74 m E; 7509133.83 m S

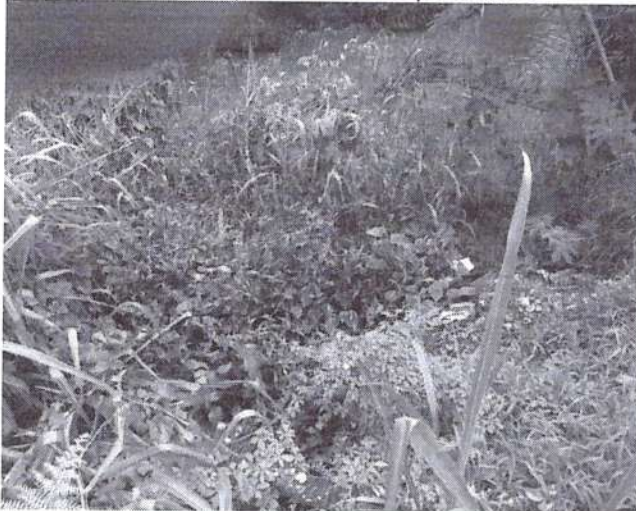
Foto 1: Material depositado no corpo hídrico.

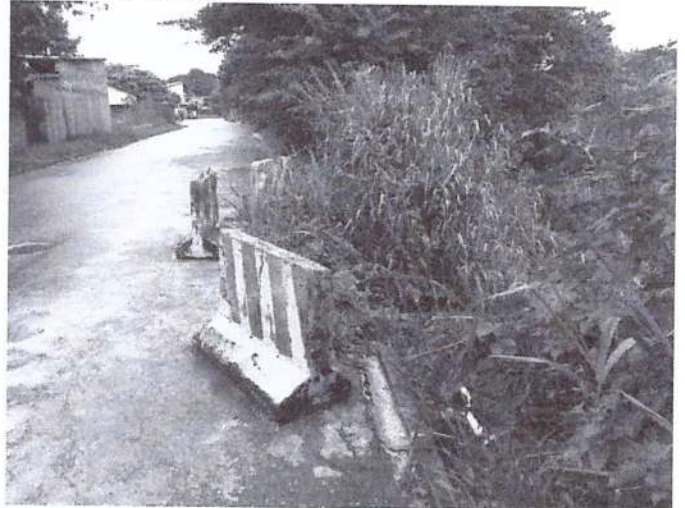
Foto 2: Rua erodindo
