**RELATÓRIO DE VISTORIA  
LICENÇA DE OPERAÇÃO**

<b>Processo nº 7129/19</b>		Data/hora: 29/08/19 11:00h
Requerente: Carvoaria Dois Irmãos de Casimiro de Abreu LTDA		CNPJ: 39.223.318/0001-77
Empreendimento: Regularização Ambiental de Revenda de Carvão Vegetal.		Bairro: Condomínio Industrial
Código da Atividade: 46.81-8/03 – Comércio Atacadista de Combustíveis de Origem Vegetal, exceto álcool carburante		Tel: (22) 2778-1433
Local: Rua Projetada A, 354, Condomínio Industrial, Casimiro de Abreu.		Outros: -----
<input type="checkbox"/> Área Pública	Possui Licença: <input type="checkbox"/> sim <input checked="" type="checkbox"/> não	
<input checked="" type="checkbox"/> Área Particular	LAS <input type="checkbox"/> - CA <input type="checkbox"/>	
Lote <input type="checkbox"/> fechado <input checked="" type="checkbox"/> aberto no momento da vistoria	Acompanhada pelo proprietário <input checked="" type="checkbox"/> sim <input type="checkbox"/> não	
Coordenadas UTM: UTM 23 K 789172.85 m E; 7512159.13 m S .

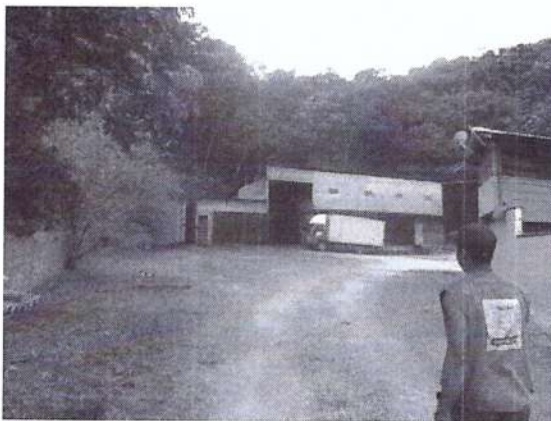
Vista do galpão de operação da atividade.

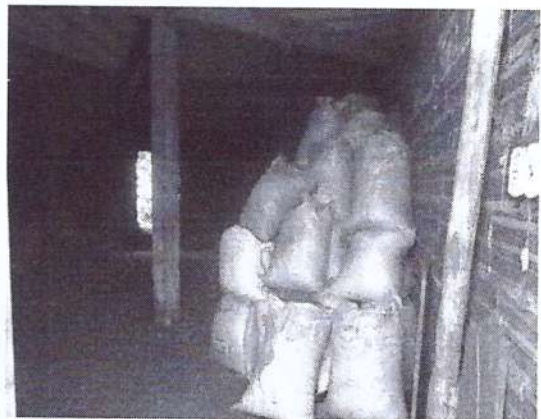
Área de depósito de material rejeitado de baixa granulometria.

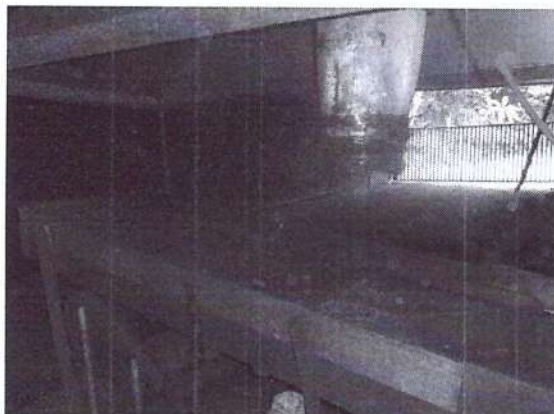
Esteira de descarregamento de carvão

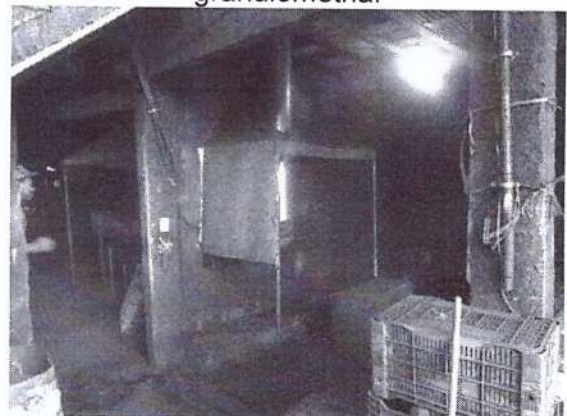
Local de empacotamento

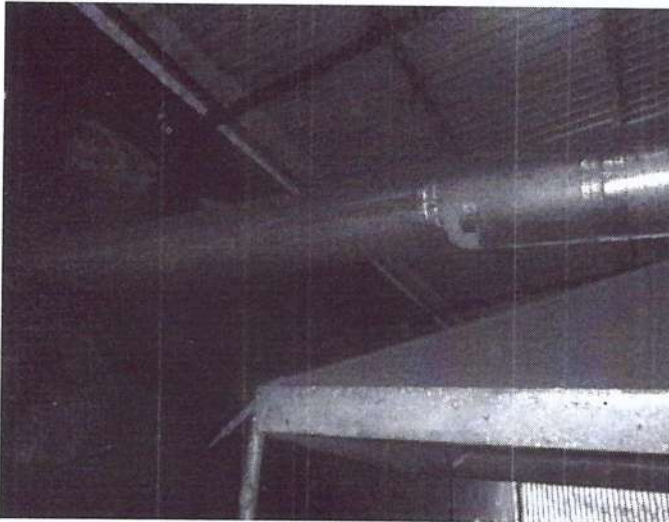
Exaustor

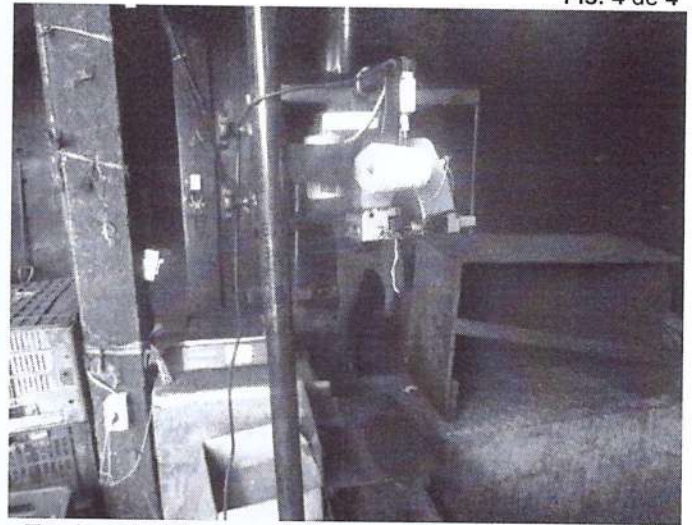
Equipamento para fechamento de embalagem e balança.
